【参考資料】

逢初川土石流災害に係る行政対応検証委員会

(ウ) 熱海市逢初川源頭部の
盛土の造成状況

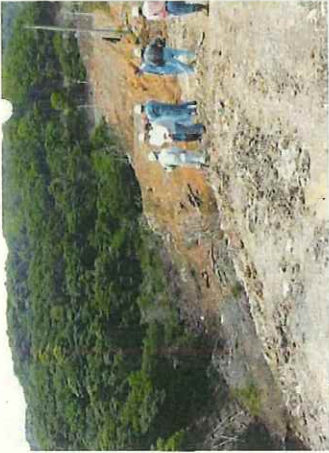
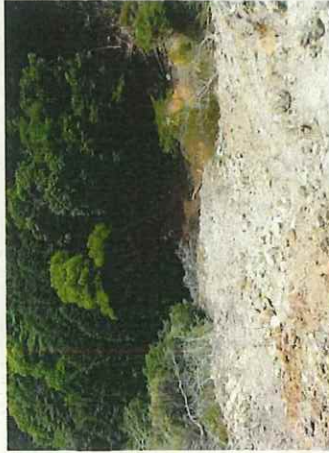
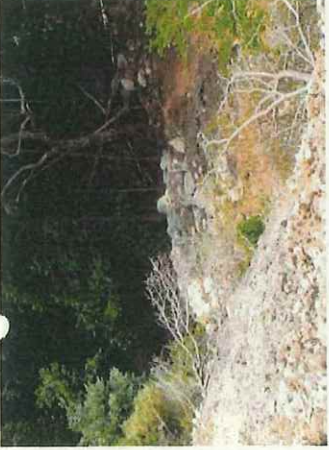
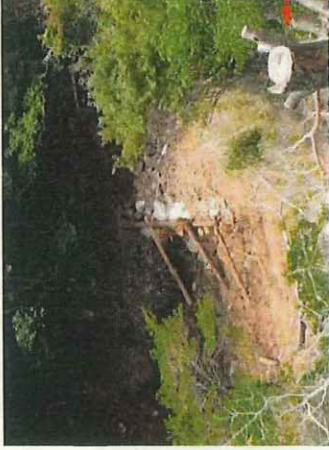
写真 2

沢の本流の標高350m付近に転石土留、その20mほど上流に土留柵。森林はすでに広範囲に伐採されている。

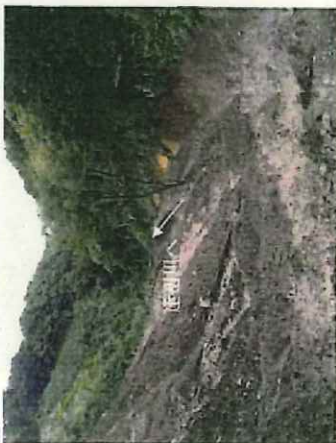
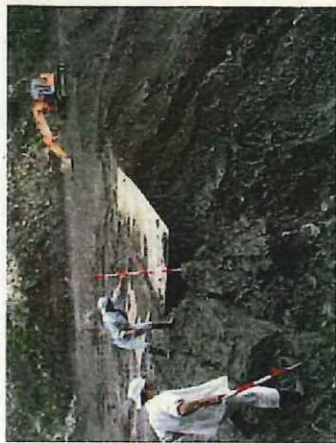
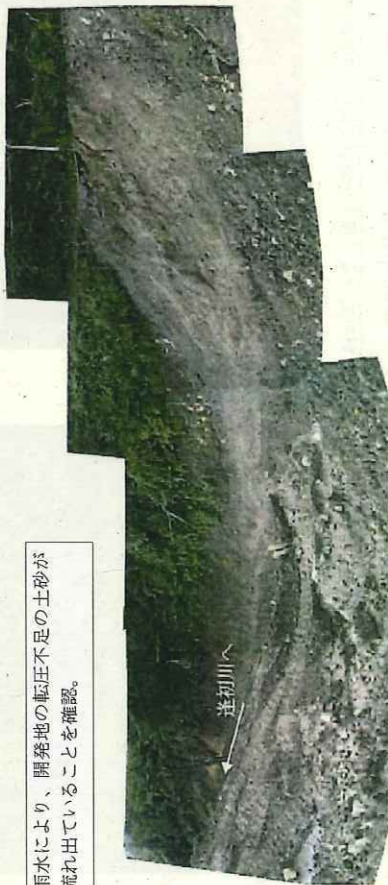
写真 4

雨水により、開発地の転圧不足の土砂が
流れ出ていることを確認。

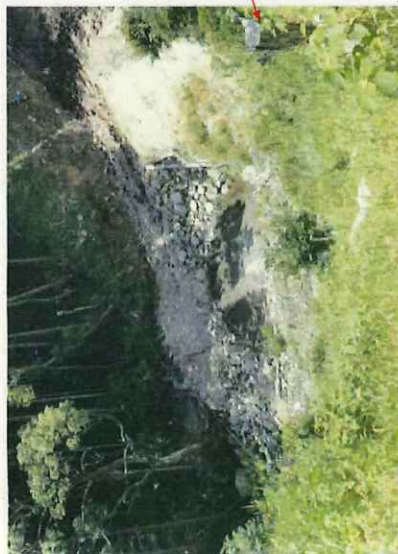
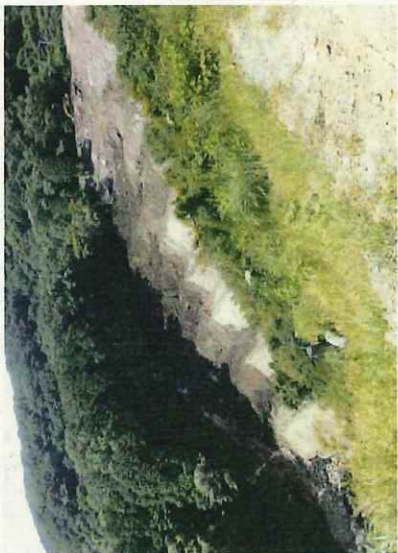
写真 6-(1)

盛土はすでに8～9段行われている。盛土の下部の土留は、2007年5月22日撮影のものと基本構造（転石土留＋土留柵）は同じである。
（注：写真の切株の位置から同じ場所を撮影していることが特定できる。
2007年5月22日の土留は、盛土の流出防止ではなく、無届出造成された斜面地からの土砂流出を防ぐために機能するものである。）

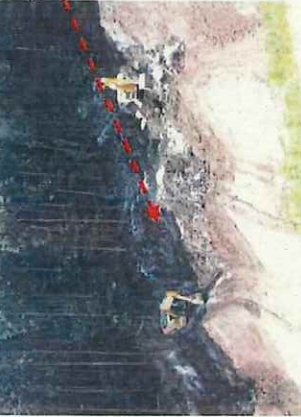
写真 6-(2)

残土処分場の中盤あたりで、固化粧を混ぜながら修復していた。

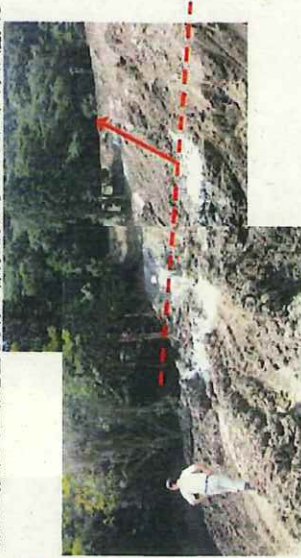
崩れた場所から上段を望む。赤い線あたりから上の土に木くずが混入している。

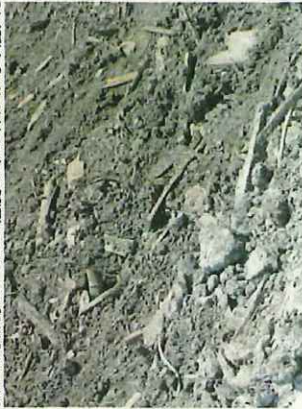
残土の状況。20～30cm程度の木の棒がかなり混入している。

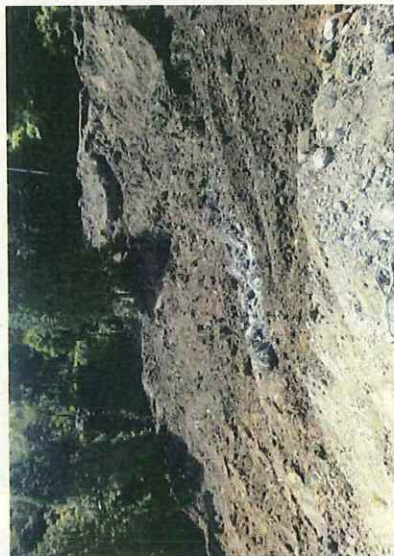
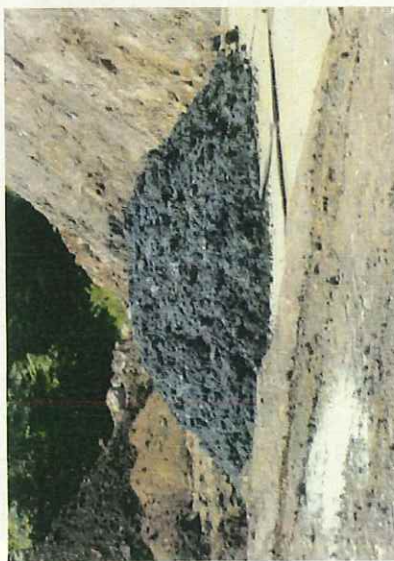
写真 6-(3)

残土処分場の上部にヘドロのようなものが置かれている。最上部は崩落したものであると思われる。

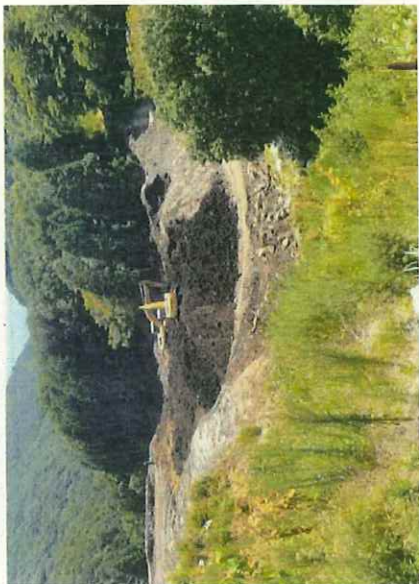
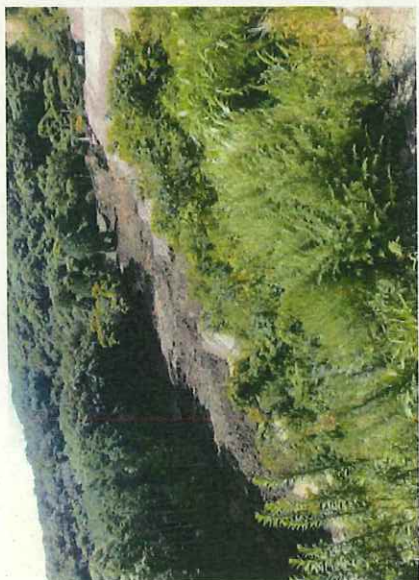
写真 6-(4)

写真右では、残土処分場の上部道路よりさらに上部に盛土がされている。

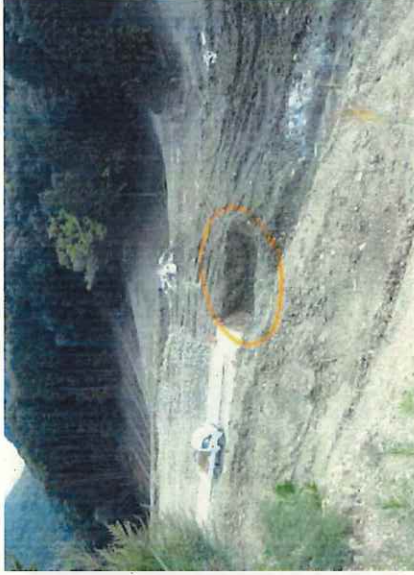
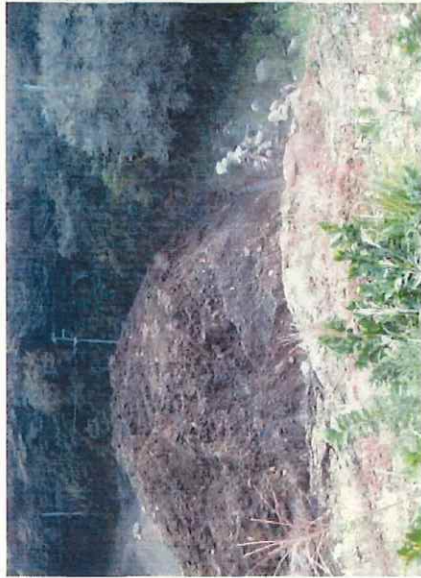
写真 7

写真左：残土処分場上部の道路よりさらに上部の盛土
写真右：残土の搬入量は減少したものの、搬入は継続していたと推定される

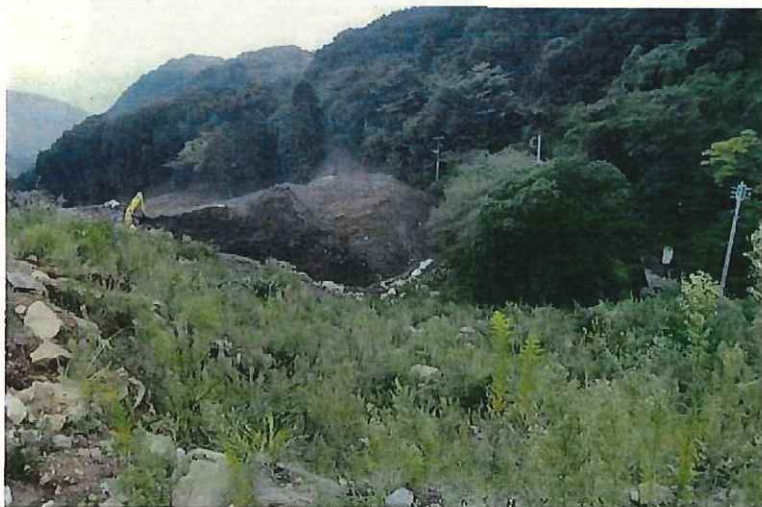
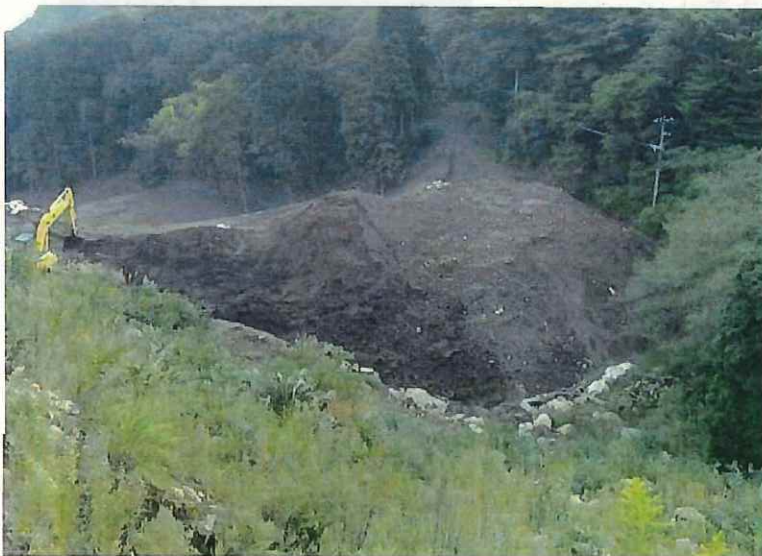
写真 8

2010(平成22)年10月13日 調圧槽手前に大量の土砂を確認

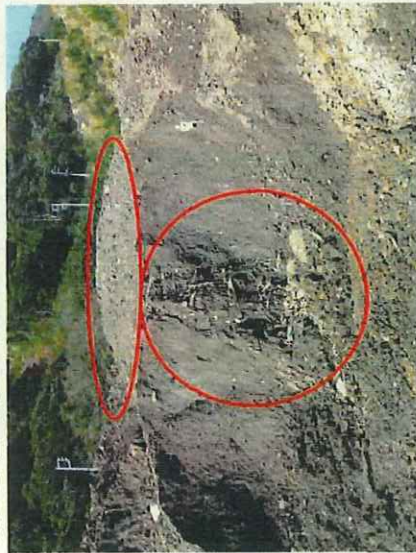
写真① 上の樹木が仮置きした木くずの山。下が崩落した断面から現れた水くず

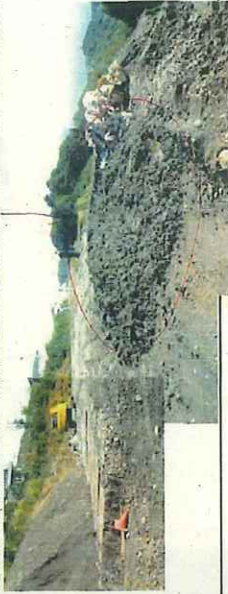
写真 9

奥から入り口方向を望む。写真右側の土壁部の斜面の土が盛り上がり上がっている感じ。

斜面崩落状況等
