令和 4 年 5 月 17 日

逢初川源頭部の盛り土の安定性に関する未公表部分の対応等について

静岡県

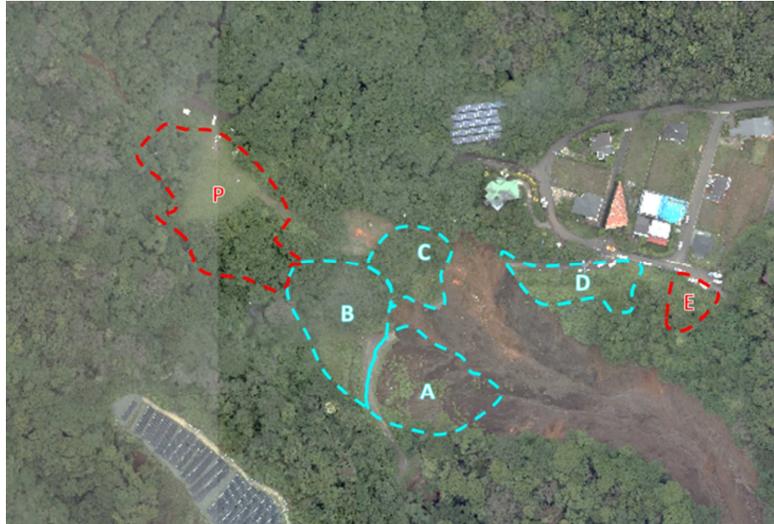
逢初川源頭部の盛り土の安定性に関する未公表部分（P 部、E 部）の評価及び今後の対応を報告する。
