工事事故 事例集

平成26年度事例

静岡県交通基盤部 工事検査課

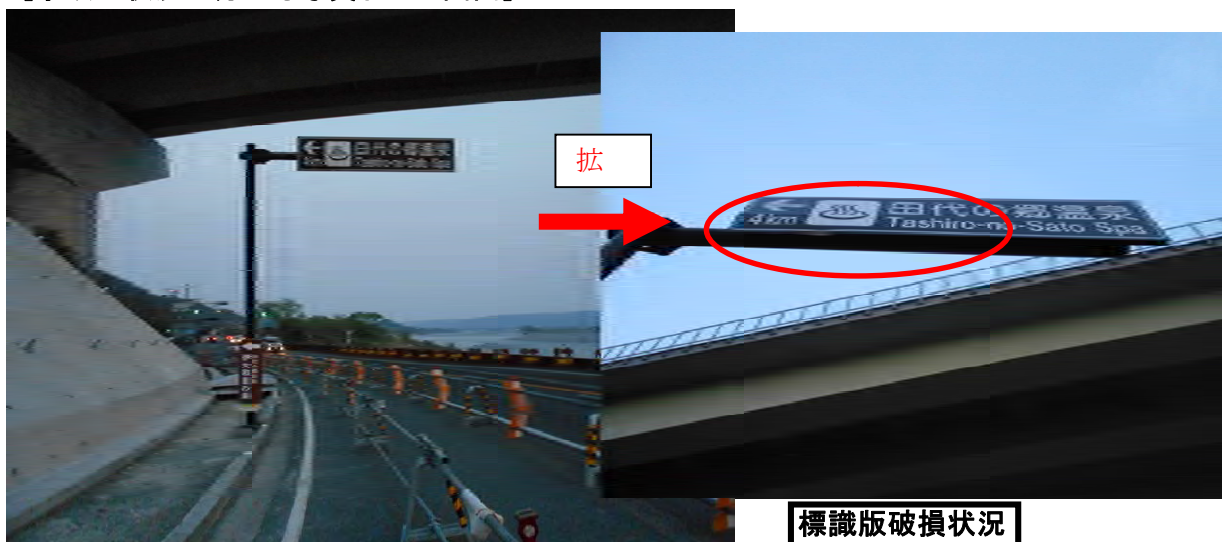
標識版破損状況

4.9t吊クローラークレーンにより鋼製受圧版を運搬中、大型道路案内標識板(島田市管理)に接触し、案内標識版を破損した。(監理技術者は担当監督員と打合せのため不在)

□問題点：①クレーン走行時、オペレータの周囲の認識不足。
②クレーン走行ヤードが狭く、吊り荷に気をとられていた。

□防止対策：①移動前に作業通路について、既設物・障害物の有無を確認。
②看板支柱に高さ表示と、看板の存在を示す注意喚起の表示をする。

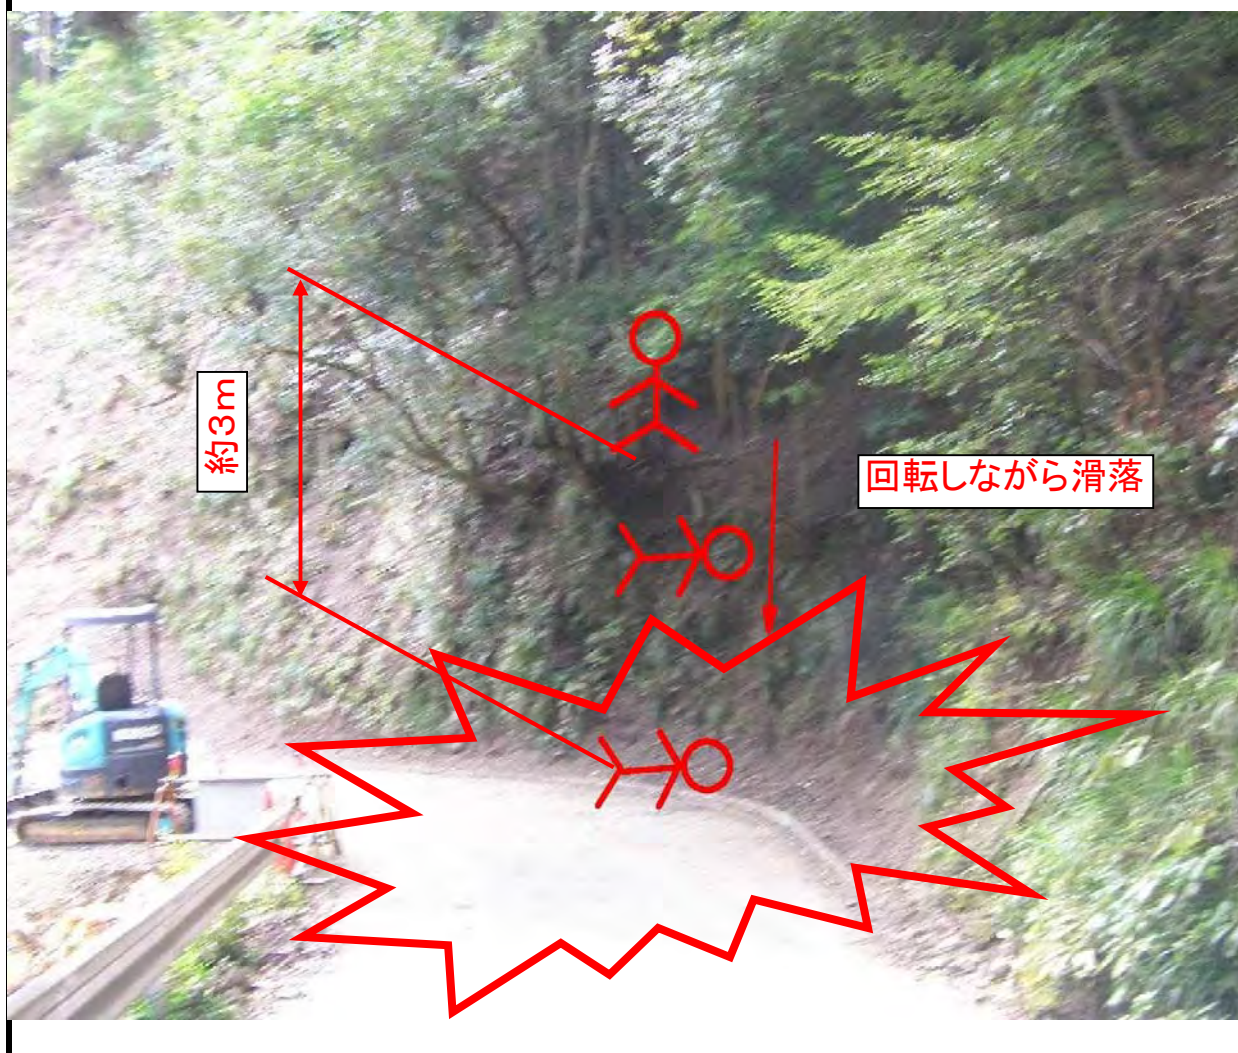
道路法面の落石対策の設計のため現地調査を行っていたところ、誤って3m下の道路面に滑落した。滑落時強打したことにより、胸骨骨折、縦隔出血が起きた。また右頸部に血腫が発生した。

□問題点: ①危険箇所(崖部)に立ち入ったこと, また注意喚起が不足していた。
②作業用の命綱, 安全帯を使用していなかった。

□防止対策: ①作業開始前にミーティングを行い, 作業内容, 危険箇所について作業員間で共通認識を持たせる。危険箇所には, 極力立ち入らない。

②やむを得ず危険箇所に立ち入る場合は, 崖部の周辺では命綱, 安全帯, はしご等を使用する。

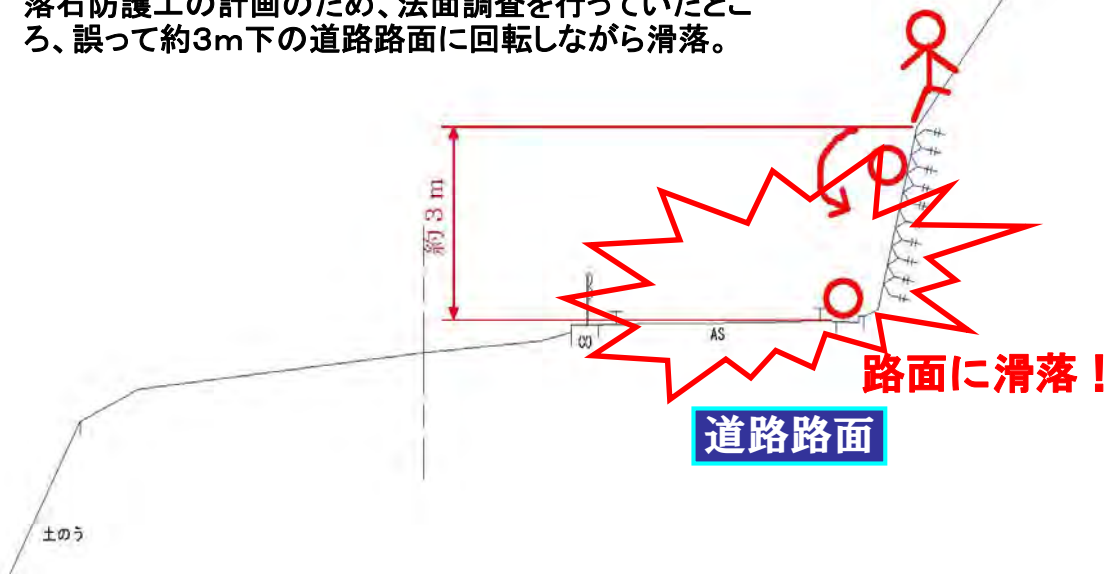
滑落状況説明図

落石防護工の計画のため、法面調査を行っていたところ、誤って約3m下の道路路面に回転しながら滑落。

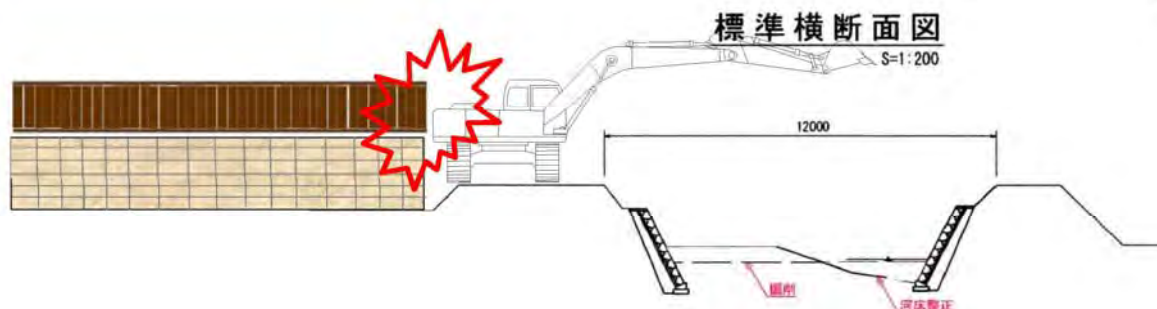
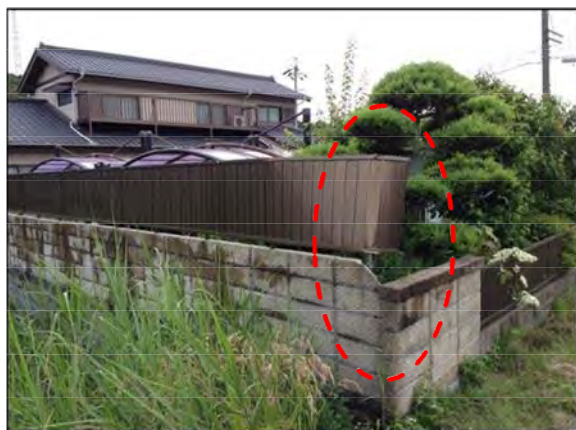
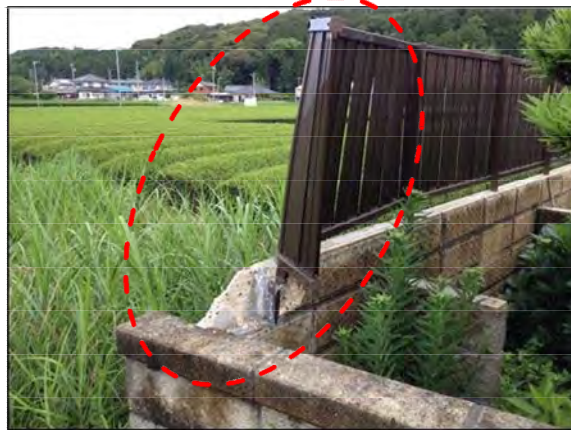
バックホウの後方部を隣接する住宅のブロック塀及びアルミフェンスと接触し、ブロック塀等を破損させた。

□問題点：1-① 誘導員を配置していなかった。

1-② 危険箇所の認識が不十分であった。

□防止対策：1 作業前に作業従事者全員で想定される危険事項を話し合い、注意すべき箇所を共有する。

①誘導員を配置し、手旗等の合図により確実に接触事故防止を図る。

②作業に先立ち重機旋回範囲を十分確認し、障害物が確認された場合は、看板及びバリケードをを設置し、危険箇所を明示する。

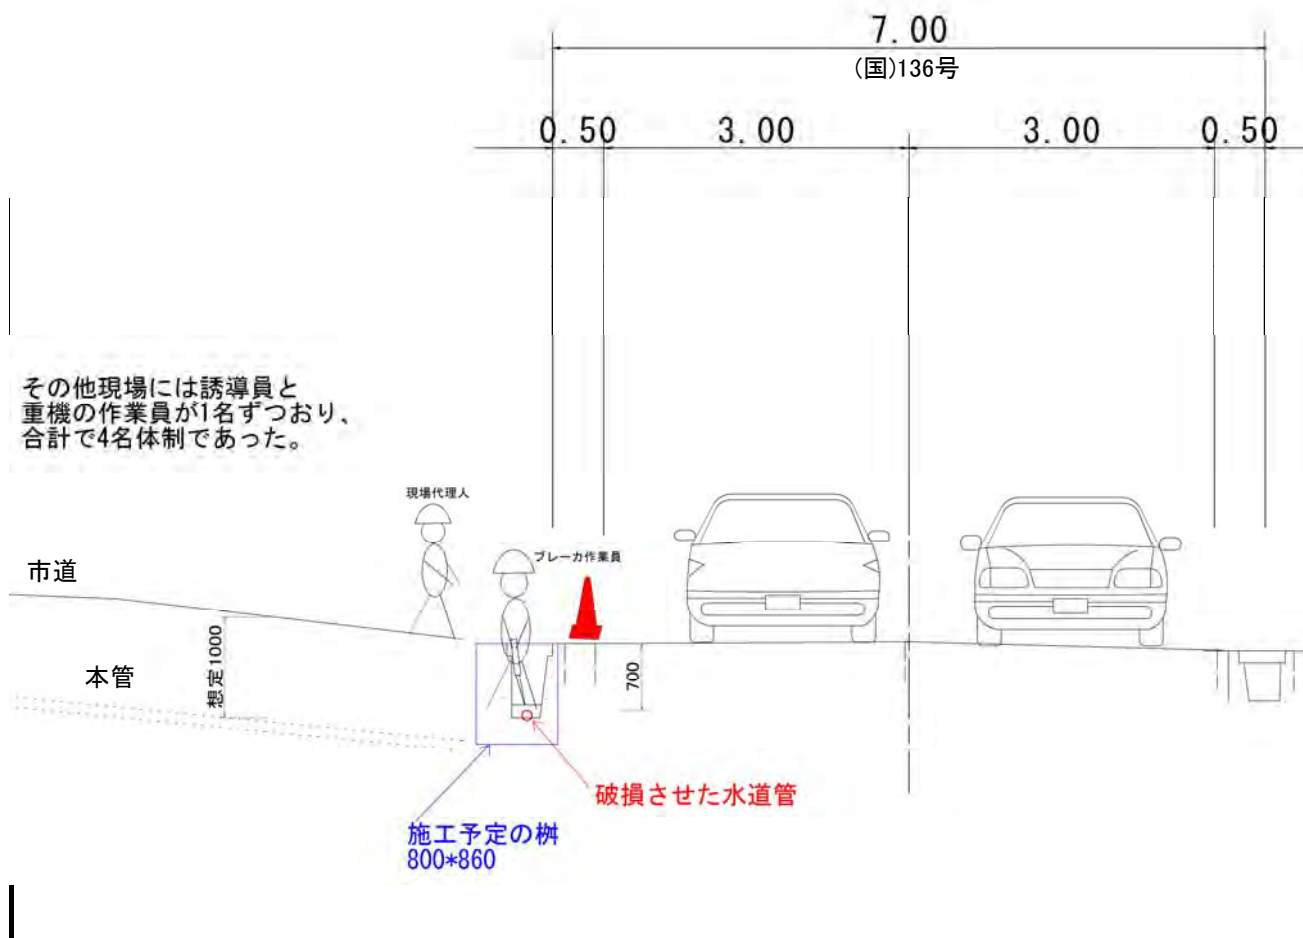
(国)136号(伊豆市青羽根地内)の既設側溝をハンドブレードにて取り壊していた際、既設側溝のインパコンクリートの中にあつた水道管(φ100)を破損させた。5月19日(月)の午後、水道管を切り回すことにより復旧したが、市への聞き取りによるとその際、45分程度の断水により59軒に影響が出た。(在宅軒数は不明)

□問題点：①同業者が近隣で施工した別工事において、水道の位置を図面及び立会いにより十分な深さにあることを確認したため、本工事においては必要ないと勝手な判断をし、市への水道管の確認を怠つた。

②本管が埋設されている市道に隣接する所で工事を行っている設備業者から、本管の位置は1m程度の十分な深さにあると口頭により確認していた。しかしこの情報が不正確であつたため、水道管を70cm程度のところで破損させてしまった。

□防止対策：①地下埋設物による工事への影響が疑わしい時には、事前に現場ごとに図面等で確認する。詳細な調査の際には、各埋設物管理者立会いのもと試掘を行い、埋設物の位置を確認する。

②埋設物の位置や高さは、試掘により初めて詳細な情報を得ることができる。図面や聞き取りにより、支障となる恐れがある場合は管理者の指示を仰ぎながら作業を進める。また、調査結果を監督員へ報告する。

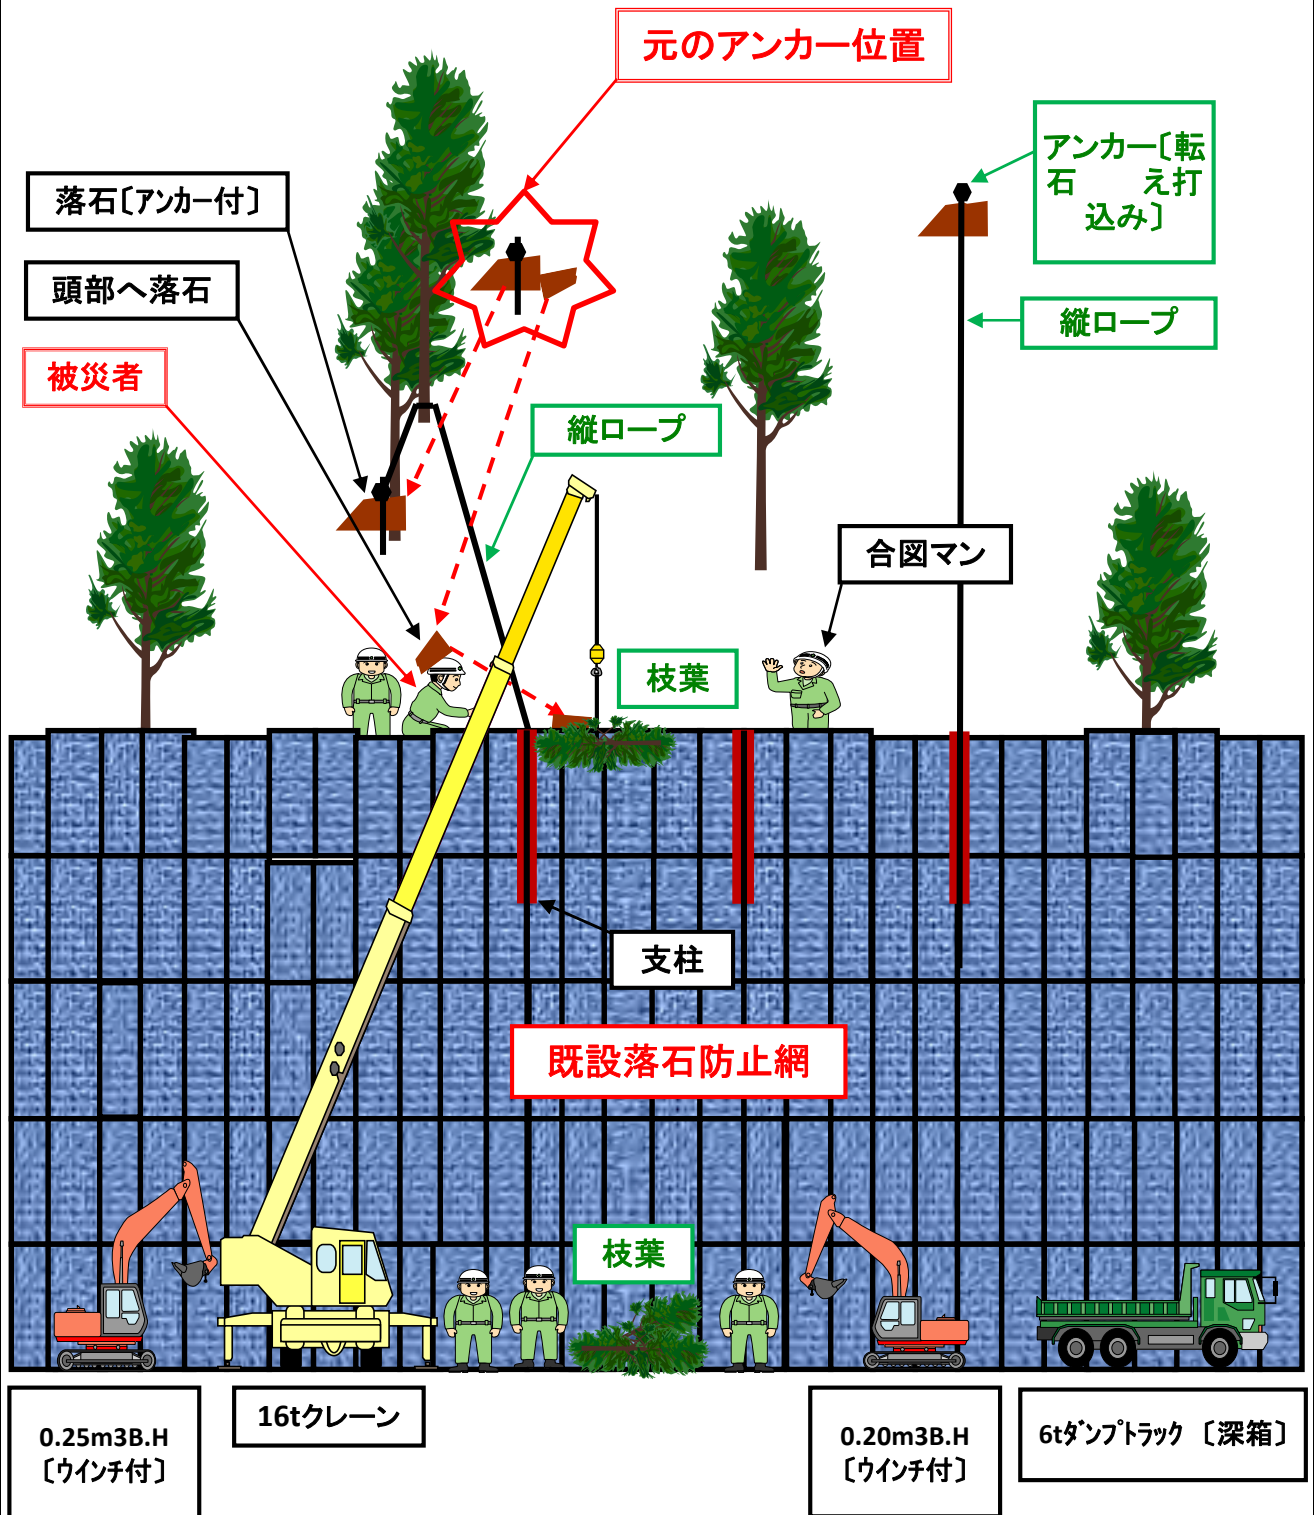
・ 事故状況説明図 [正面図]

法面にて伐倒完了後の足元周りの枝葉を集積後道路上に配置してある16tクレーンにより、合図マンの指示で枝葉を吊上げ中、既設落石防止網を固定している縦ロープのアンカーが挿入されていた石ごと抜け落ち、次にアンカー傍らの石が落ち作業員3名の内1名が避けきれず頭部（ヘルメット）に当り転倒した。他の2名が駆け寄り被災者を見たところ頭部より出血しており、直ちに119番に連絡し救急車の要請を致しました。

- ① 事前の施工周辺（施設等）の調査不足、危険に対する認識不足。
- ② 設置後30年以上経過している縦ロープのアンカー打込み石の風化（亀裂等）、周辺法面の浸食により石が浮石状態になっていた。
- ③ 小木の伐倒の際、縦ロープに触れて荷重（衝撃）が加わり、緩くなっていたアンカーが挿入されている石ごと抜けた。

- ① 再度、施工前の事前調査の徹底。
 - ・ 縦ロープの固定アンカーが打込まれている石が、ひび割れや浮石状態などとなって機能低下をしていないか確認、及び作業範囲内の転（浮）石の有無を再確認。
 - ・ 現地確認により知りえた情報は、作業員全員への周知を徹底する。
- ② 現場内の連携強化に対する対策。
 - ・ 作業員全員を対象に安全教育の再教育の実施、思い込み作業の危険性を再認識させる。
 - ・ 安全朝礼時の中で当該現場内の支障物件の位置確認を行う。
 - ・ 作業前打合せ時に、支障物件の周辺作業内容及び作業手順を共有する。
 - ・ 作業前打合せ時とは異なる事態が発生した場合は、その場で判断をさせずに現場代理人に直ちに報告することを徹底させる。
- ③ 具体的な対策案
 - ・ 作業範囲内の転（浮）石は伐採作業前に確認をした後、除去搬出。
 - ・ 倒木の際、支障となる既設縦ロープは一時撤去して、新設ロープを設置する。その際のアンカーは土中式アンカーを使用。
 - ・ 浸食が激しく転石状態になっていて撤去に危険が伴う箇所についてはモルタル吹付け等で対応。
- ③ 想定外の事項が発生した場合の対策。
 - ・ 作業にあたり想定外の事態や、作業に支障を来たす事態が発生した場合は、作業を中断し状況調査を行う。
 - ・ 状況調査により施工方法を変更する場合には、作業員に内容を周知徹底させる。

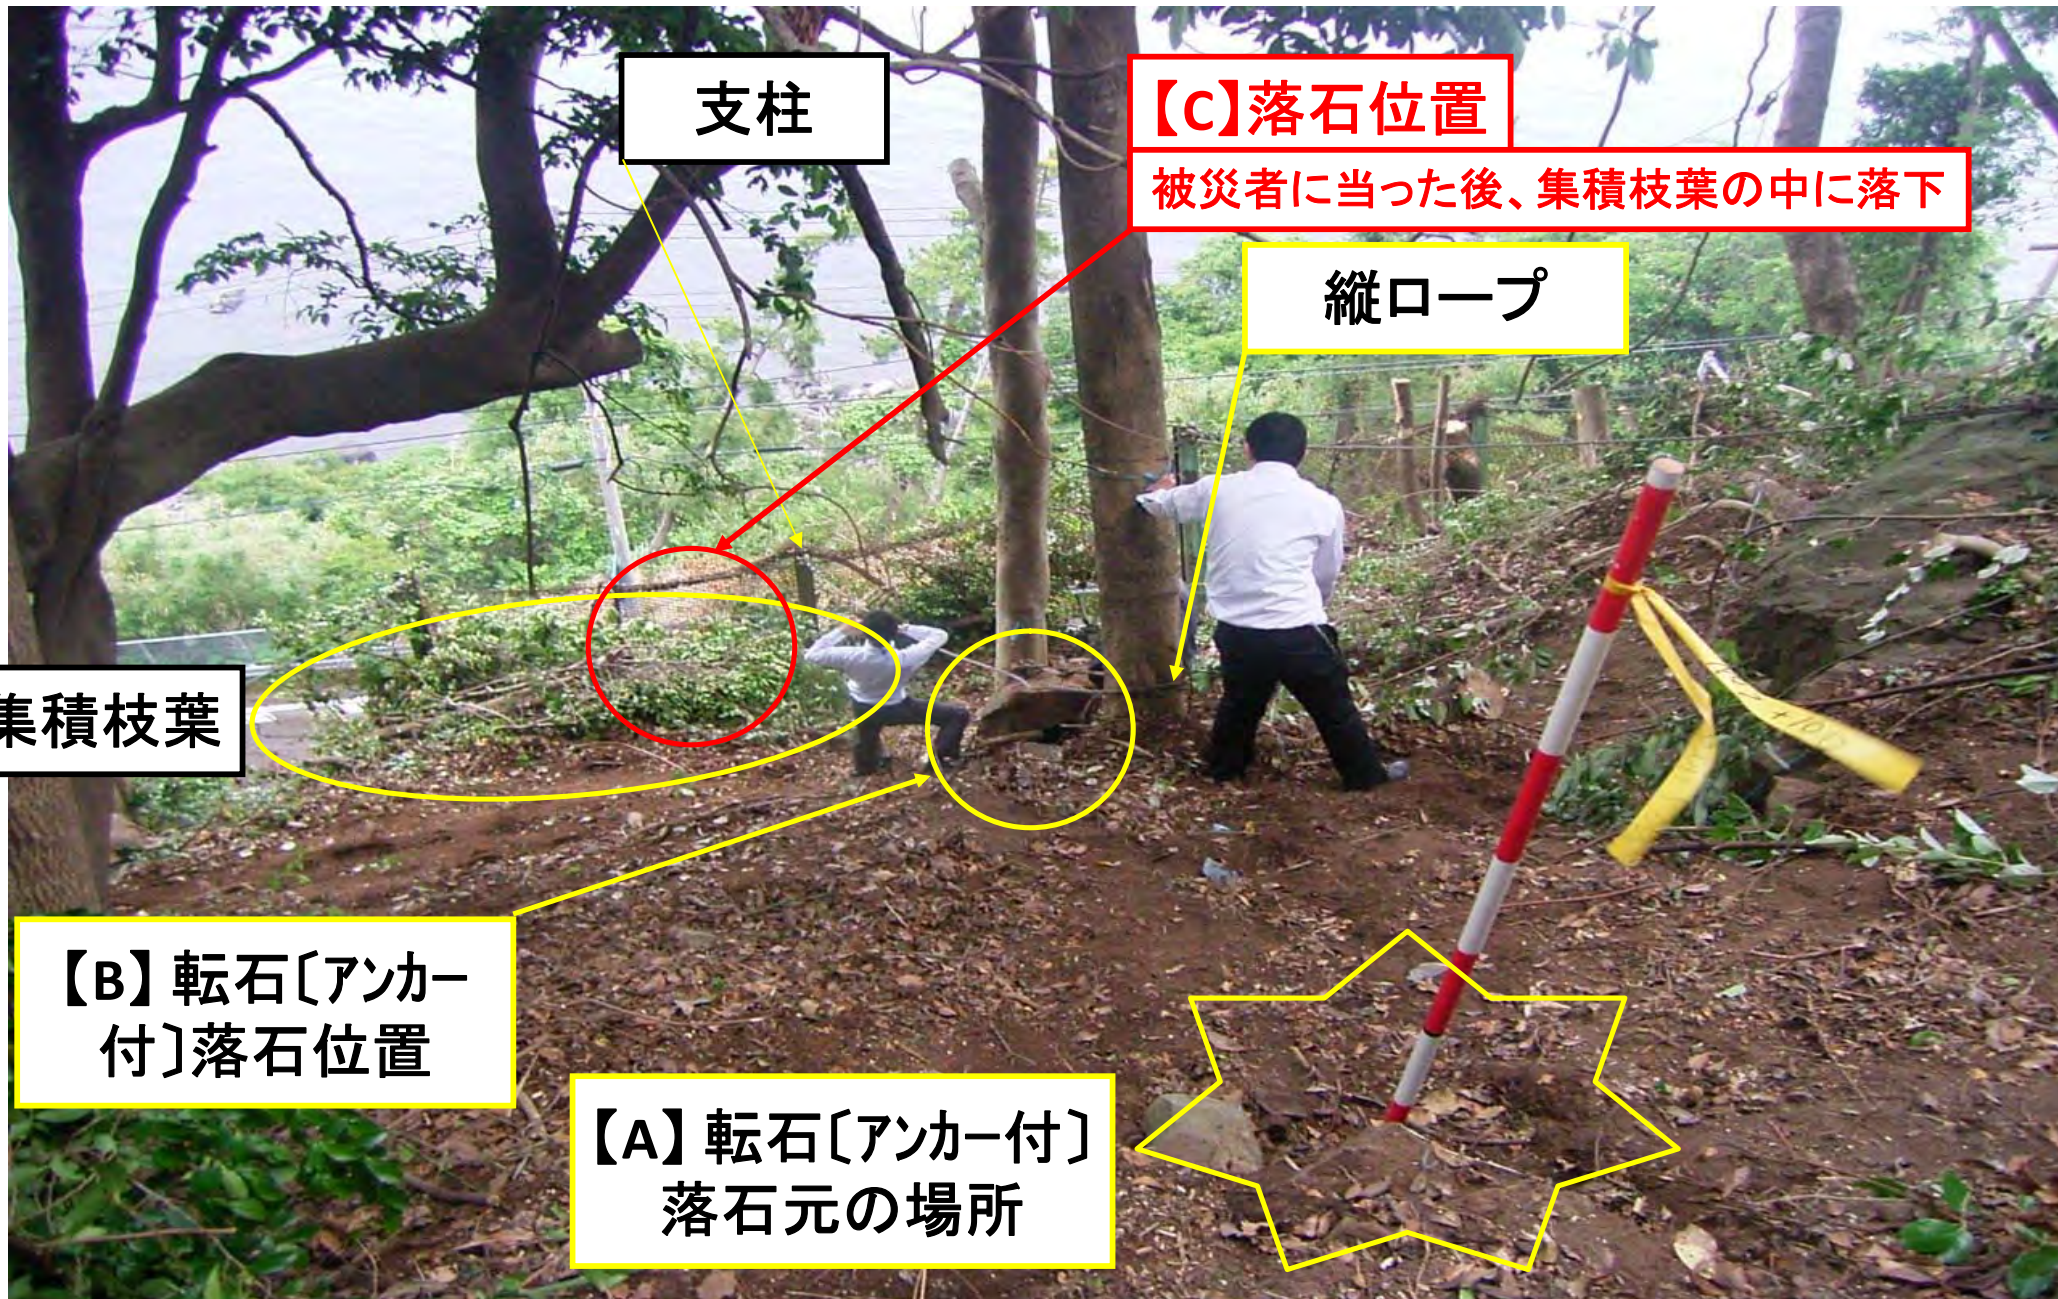
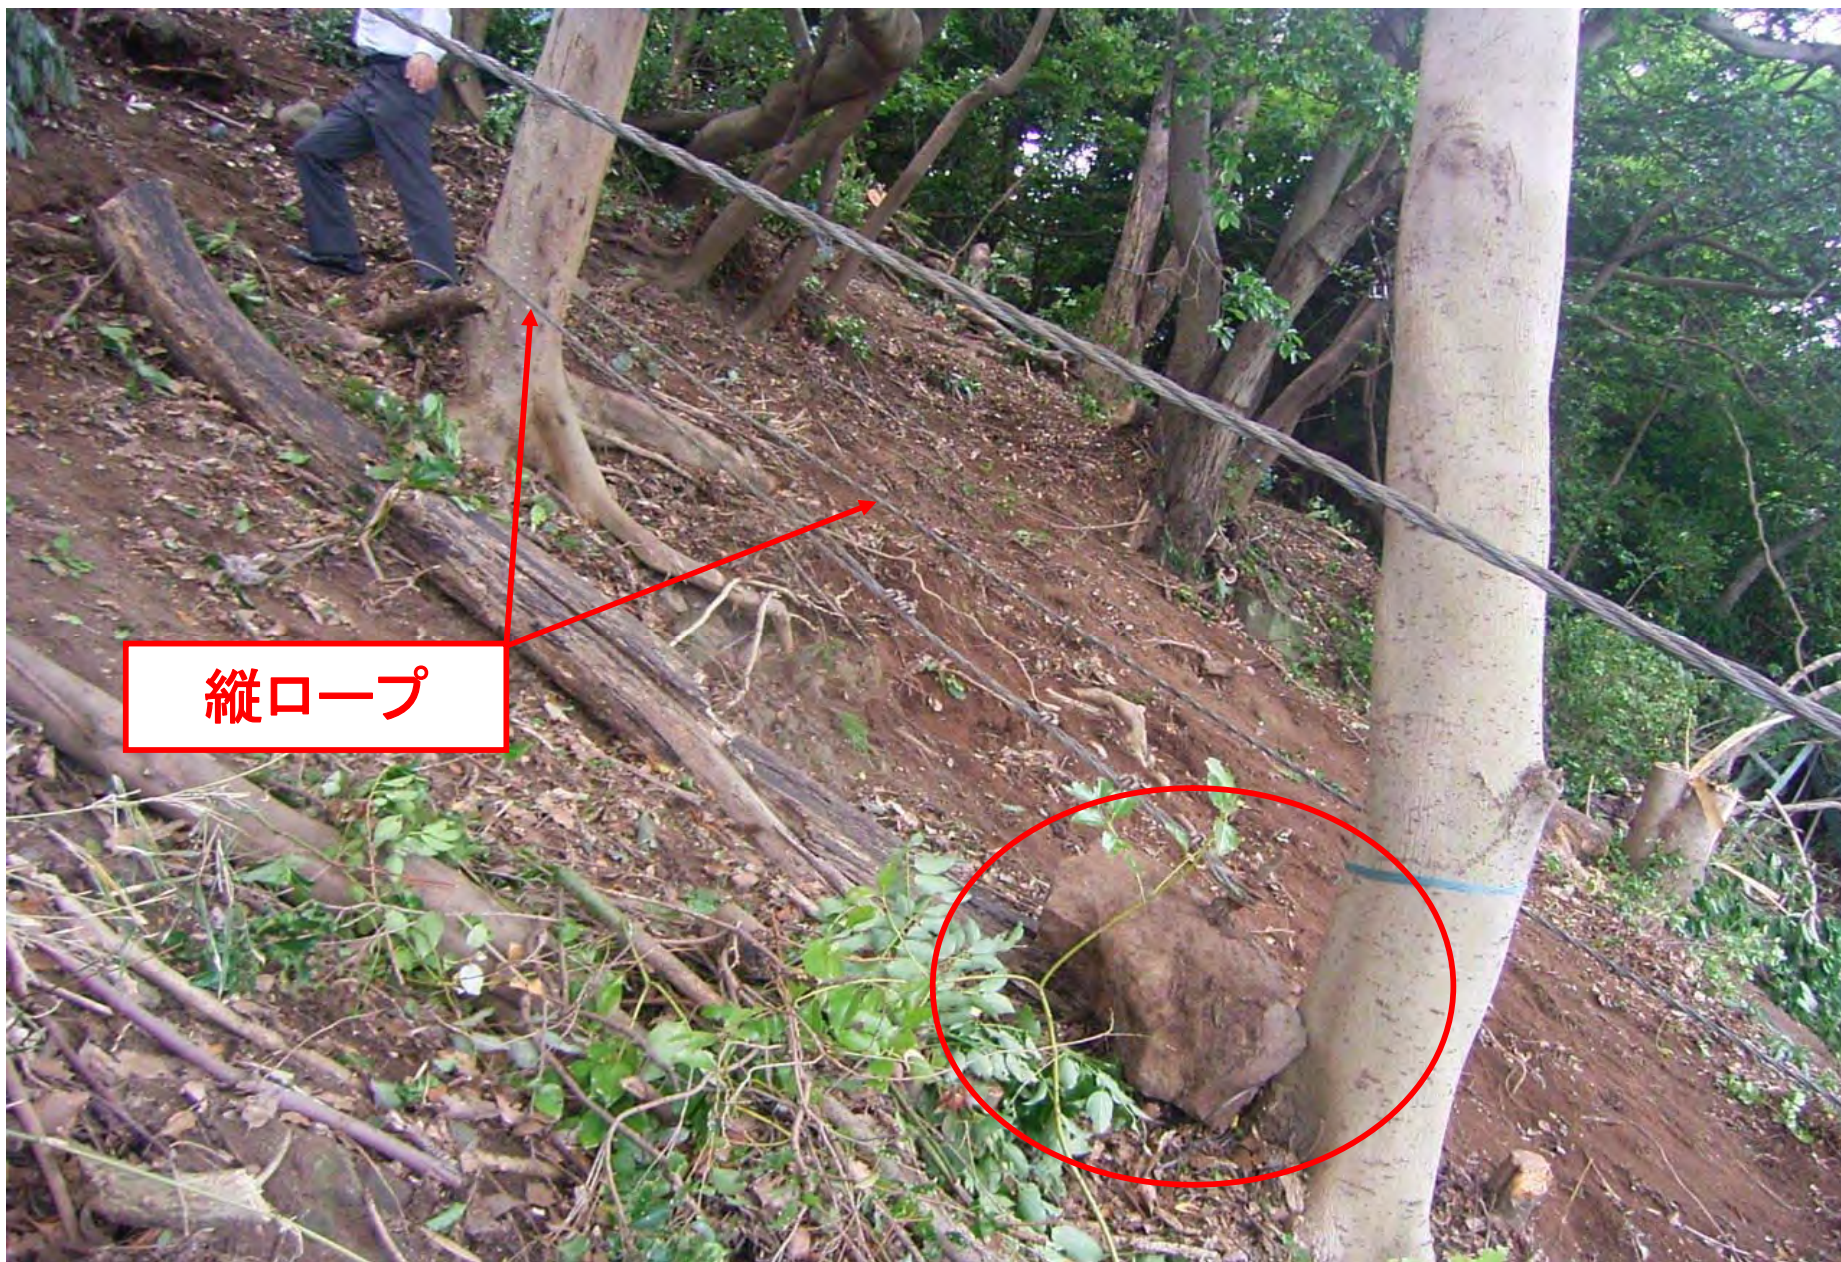
災害箇所〔全景〕

【B】転石〔アンカー付〕落石位置

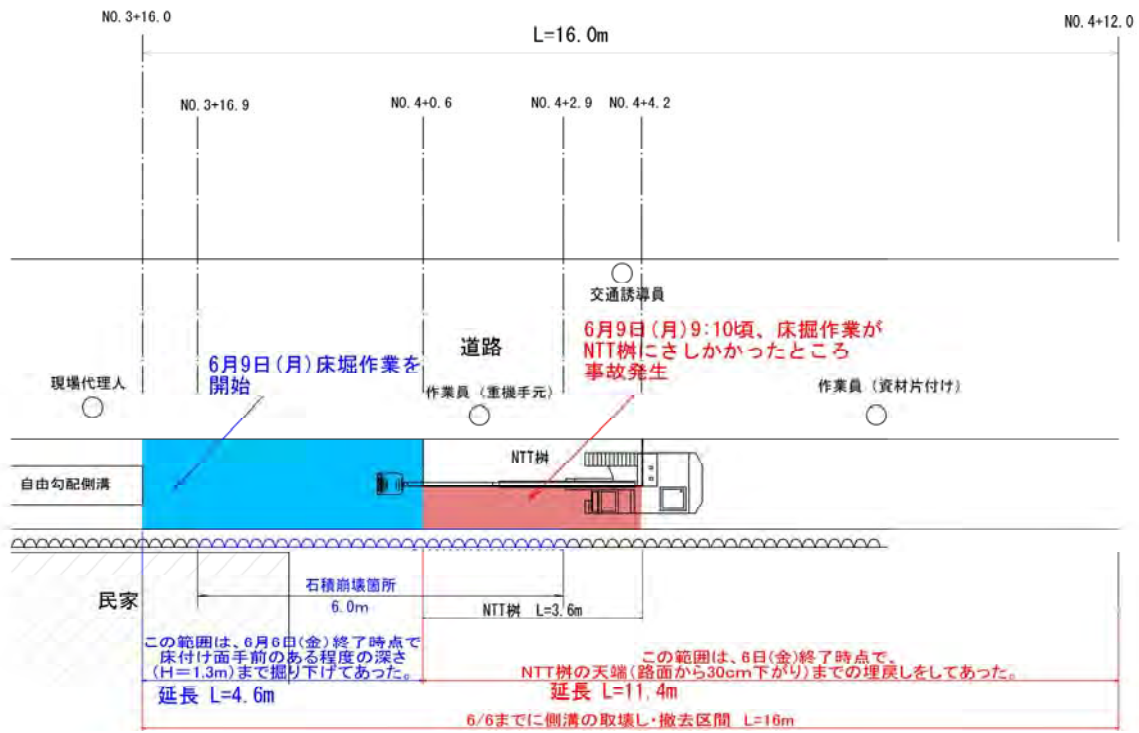
事故状況平面図

しかし、当該箇所には、NTTマンホールがあり、民地境界から約45cm離隔を確保できないことから、民地側に寄せて設置する必要が生じ、民地側空石積基礎に近接させた位置で掘削作業を行ったところ、空石積みが延長6mに渡り崩れてしまった。

□問題点：①当該工事区間のうちすでに側溝を設置した区間とは現場状況が異なったが、施工方法について発注者と十分協議せず、今までも問題なく施工した経緯から過信し、試掘によりマンホールの路面下の位置確認が不十分のまま設置完了済み区間と同様の掘削(L=16m)を行った。

②側溝据付完了位置から約5m区間は、1.3mほど掘削した状態のまま、6月7日～8日は休工した。7日は、大雨・洪水警報が発令(修善寺雨量観測所(時間雨量9mm、連続雨量98mm))されたが、当該箇所の養生などを行わなかったため、地山(石積基礎部)を緩めた可能性が高い。

□防止対策：①地下埋設物などにより施工条件が異なる部分の施工方法は、発注者と十分協議した後に作業を進める。→今後の施工箇所については、仮設土留工により掘削を行う。(別添資料 図-1～5、参考資料)

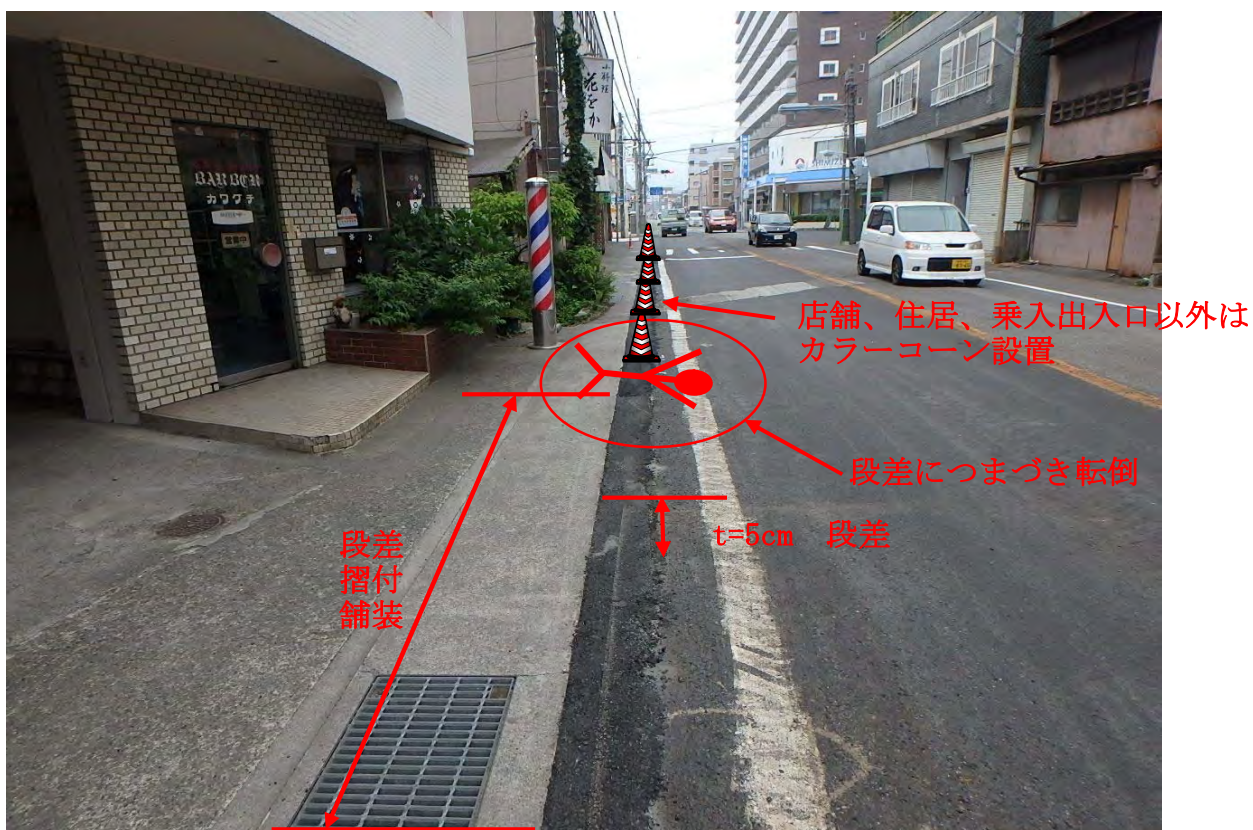
事故発生状況

- 現場の状況： 夜間作業で舗装工事を施工しており、昼間は基層面（段差5cm）で交通開放していた。
- 事故の概要： 平成26年6月17日（火曜日） 午後12:00頃
被災者は自分の店舗から道路に出た際につまづき、両手を地面について負傷した。
- 安全対策の有無： 住居、店舗の出入口、乗入部には段差摺付舗装を行った。
出入口ではない箇所には約2m間隔でカラーコーンを設置していた。

- 問題点： ①店舗、住居の出入口、乗入部しか段差摺付舗装を行っていなかった。
②出入口でない箇所にはカラーコーンを設置していたが、間を通り抜けられる状態であった。
③歩行者等に対して「段差あり」の予告が不十分であった。
- 防止対策： ①歩行者通路が狭い箇所は全線段差摺付舗装を行う。
②出入口でない箇所のカラーコーンにはバーを設置して、通り抜けを防止する。
③赤色灯、「段差あり」の表示で歩行者等に注意を促す。

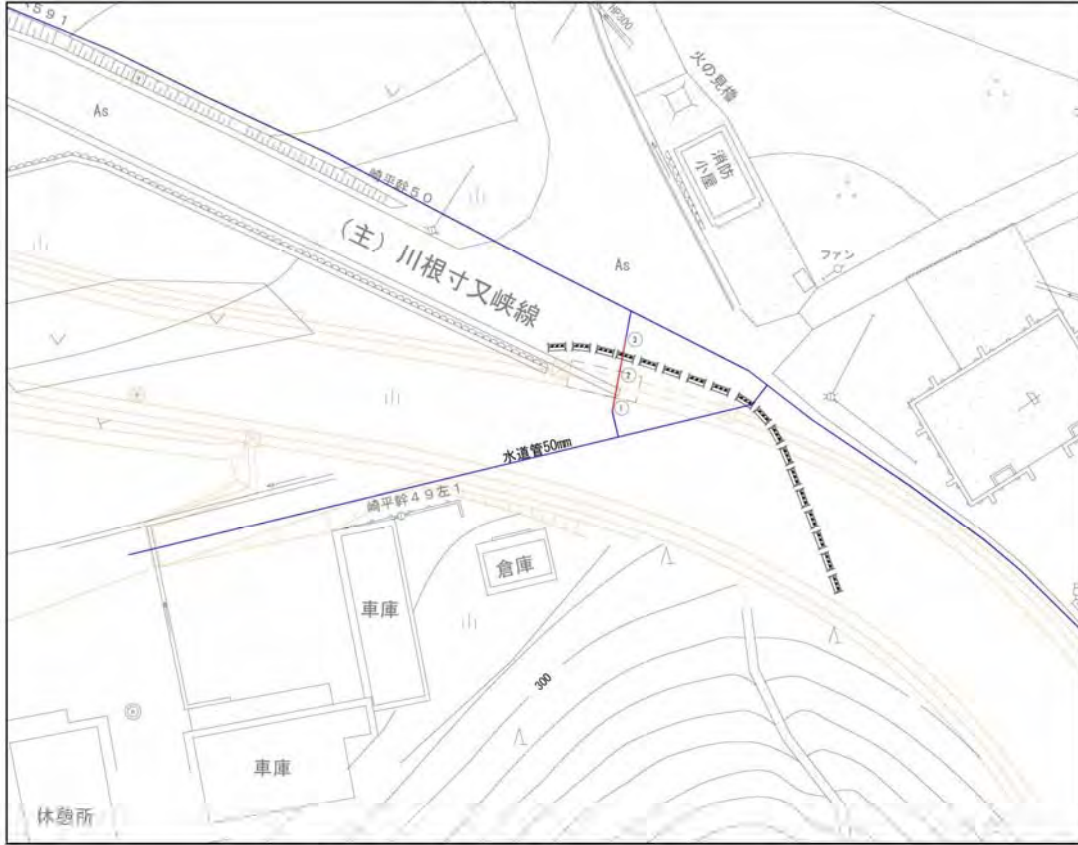
平面図

バックホウにて床掘り作業中、①の箇所において水道管を破断させてしまった。
応急的に②で水道管を切断し接続したが、床掘りしていない埋設奥から水が漏れ出てきたため、掘削し調査したところ③のジョイント部が外れており、①と③を新たに接続し復旧を完了した。

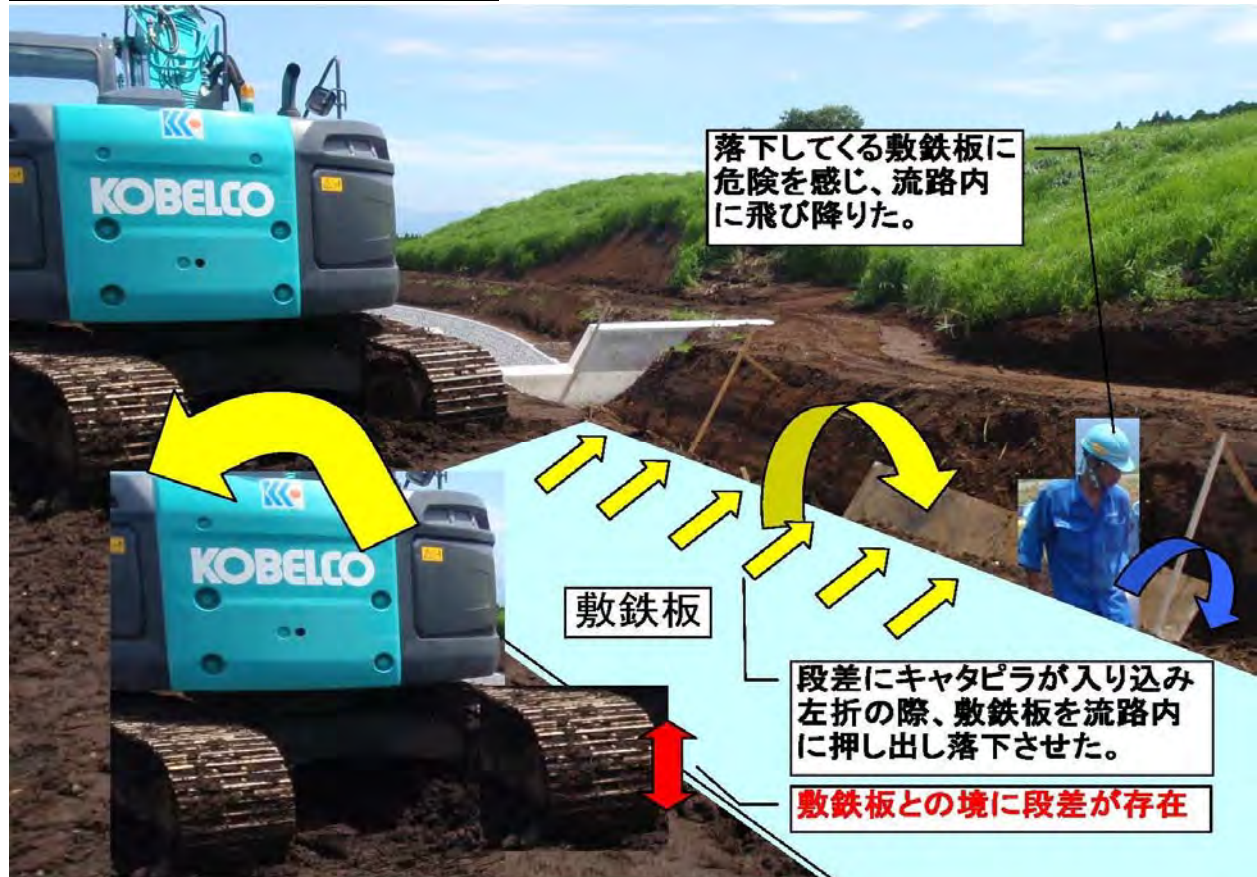
バックホウ通行面（上流より下流を臨む）

バックホウ（クレーン機能付き）が、敷鉄板の脇で方向転換しようとしたところ、敷鉄板（1.5m×6.0m）の端をキャタピラで押し、流路工内にすべり落とした。被災者は落下する敷鉄板が自分に当たりそうになったため、流路工内（左岸河床）に飛び降り回避した。しかし、飛び降りたところ、右岸基礎工に落下した敷鉄板が跳ね返り左岸河床にいた被災者の左太腿に倒れてきた。

②7月10日（木）の豪雨（現場設置雨量計で約95mm/日）の影響で、敷設部と地面との境に10～15cm程の段差が生じていた。また、地面と敷鉄板の間に薄い水の層ができており滑りやすくなっていないか確認していなかった。

①降雨後は、地耐力が回復したのちに作業を再開する。

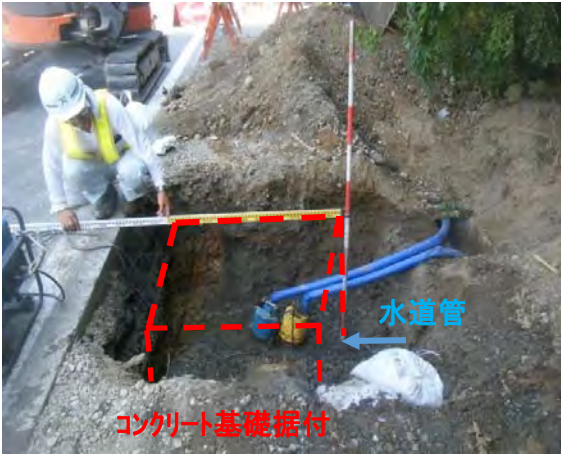
災害の種類	公衆災害：第三者物損事故	工事区分	歩道整備工
事故内容	森町水道管破損	被災者	性別・年齢
被災状況	水道管破損、復旧作業による断水	職業	
<p>〔災害の概要〕</p> <p>□現場の状況： 仮設防護柵基礎据付のためのBH床掘作業中。</p> <p>□事故の概要： 平成26年7月30日(水曜日) 9時15分 森町上水道塩ビVPφ100mm管をBHにて破損</p> <p>□安全対策の有無：</p>			
<p>〔再発防止策〕</p> <p>□問題点：①水道管の位置・深さは図面を信用し、確認をせず試掘もしなかった。 ②想定した水道管位置に近接した床掘時において、補助作業員による監視など慎重な作業をするなどの配慮が不足していた。</p> <p>□防止対策：①床掘時には水道管理者立会いの上、試掘を行い水道管の位置・深さを正 確に確認する。 ②水道管の埋設が予測される深さ30cm前から人力掘削にて慎重に確認しながら作業する。</p>			
<p>〔事故の状況が分かる写真または図面〕</p> <div style="display: flex; justify-content: space-around;"> <div style="width: 45%;"> <p>★事故状況写真</p>

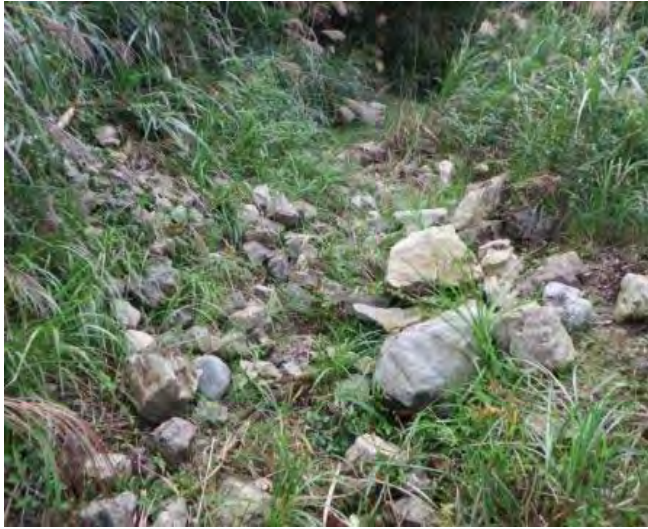
被災現場全景写真

法面の崩落による崩土(岩)が作業道上に堆積している。

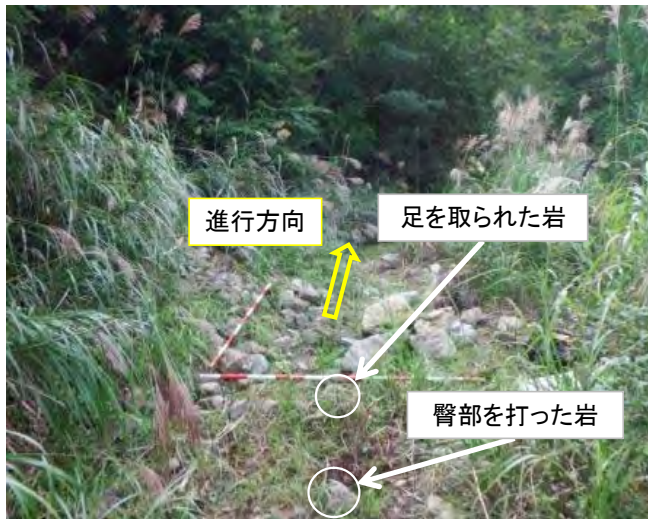
被災現場説明写真

被災者が作業道を歩行中、堆積していた岩に足を取られ、後方に転倒。転倒した際、臀部を岩に強打し、負傷した。

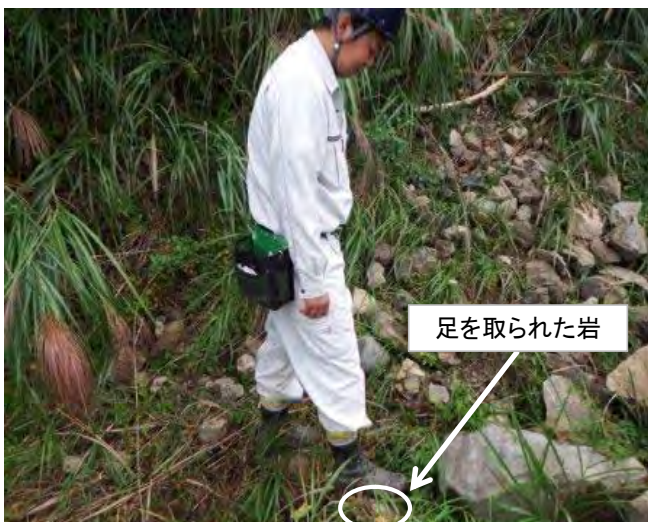
被災状況 1

縦断勾配は約10%、横断勾配はほぼ水平、道幅は3mの作業道で、手には荷物等を持っていない状態で、岩に足を取られ、被災した。

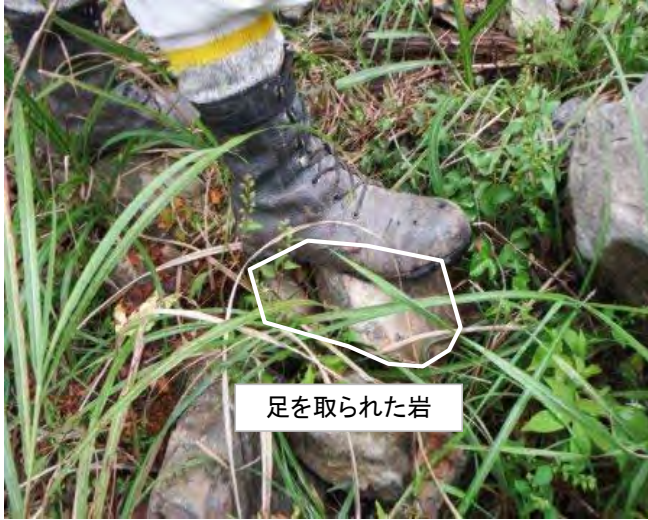
被災状況 2

足を取られた岩の寸法は、約20×15×15cm

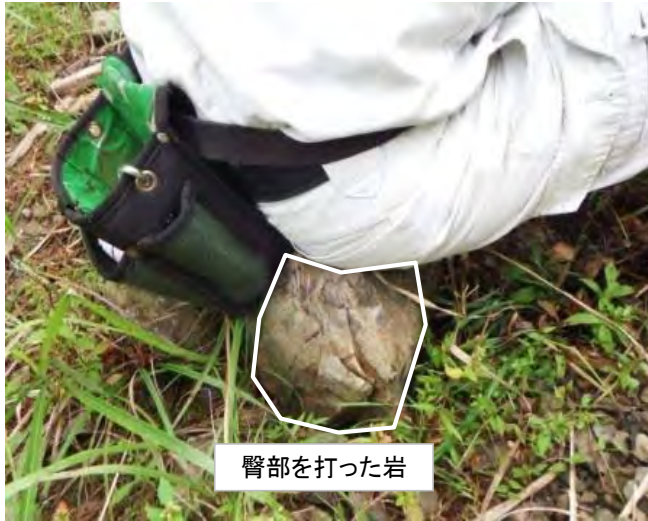
被災状況 3

岩に臀部を強打。この時仙骨を骨折した。

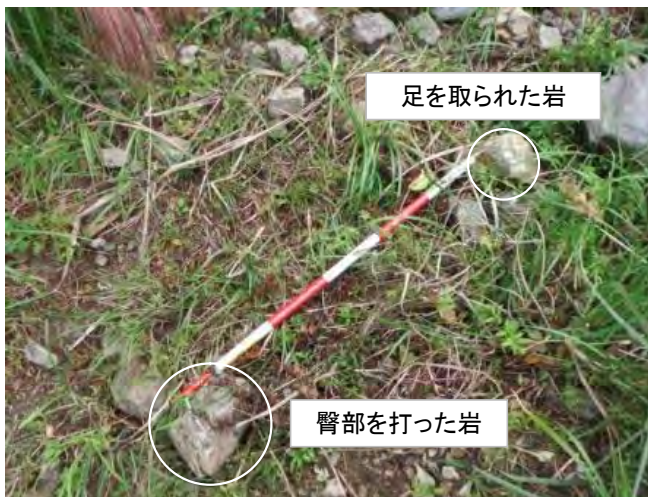
位置関係

足を取られた岩と臀部を打った岩は、約1.2m程離れている。

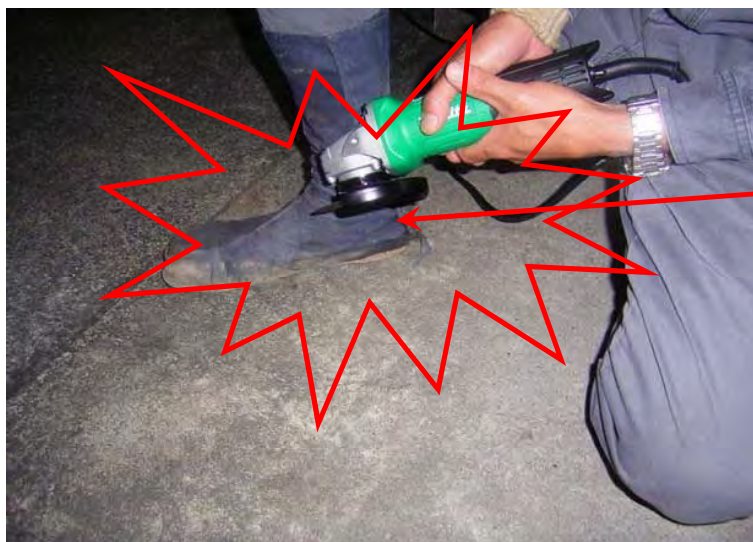
作業時は安全たびを履いていたが、足首部分の保護が不十分であった。

既設塩ビ管(φ150)が破損していたので補修をする為電動グラインダーで切断しようとした際、グラインダーが滑って足首に触れてしまった。

① 軽微な作業でも作業時の保護具に革製安全靴(ブーツタイプ)の着用を原則とする。

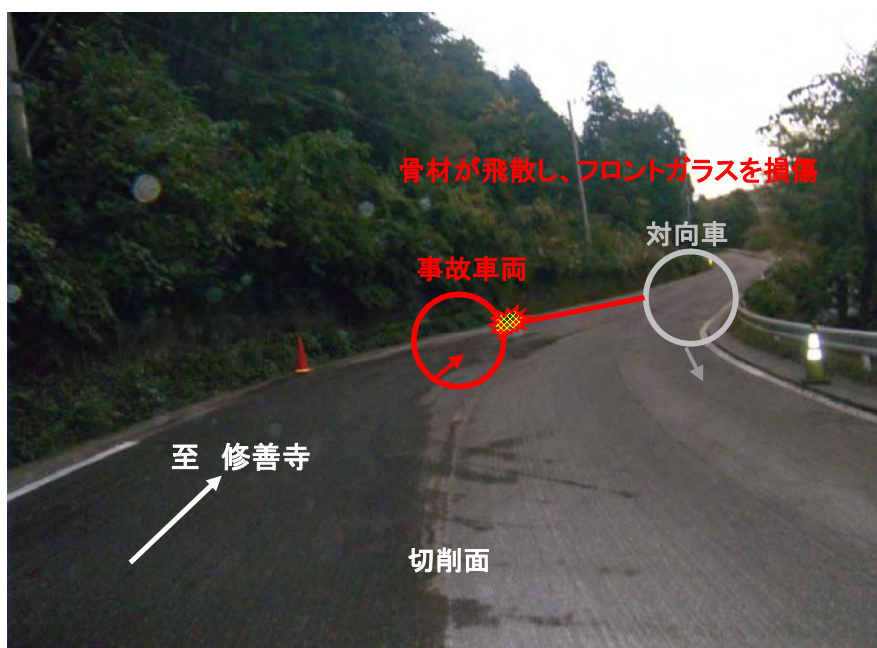
起点側(伊東方面より撮影)

路面切削の1次切削が完了していた現場内を、修善寺方面に向かって走行していた車両に、対向車が飛散させた骨材があたり、フロントガラスを縦1cm×横5mm程度傷つけた。

□問題点：①山間部で信号等のない場所であるため、通行車両がスピードを出しやすいが、注意喚起施設(徐行看板、保安灯等の保安施設)の設置が不十分であった。
②骨材の飛散を想定した巡視、巡回が不十分であった。
③休日(休工日)に路面切削した状態で交通解放したが、パトロールや路面清掃等の対応が不十分であった。

□防止対策：①通行車両が工事区間と認識し、速度を落とすように注意喚起施設を増設する。(別紙参照)
②-1 事故前は、朝と交通開放前に、路面清掃車により清掃を行っていた。今後の路面清掃は、朝と交通開放時に加え、巡視・巡回状況を基に路面清掃車にて入念に清掃する。
②-2 事故前は巡視・巡回を午後1回行っていたが、これからは午前、午後、作業終了時に各1回ずつ行い、異常を確認したときにはすみやかに路面清掃等を実施する。
③ 休日(休工日)は、極力路面切削した状態では交通開放しない工事工程を検討し、やむを得ず休日に路面切削した状態で交通開放する場合は、パトロール及び路面清掃等の体制を整えておく。

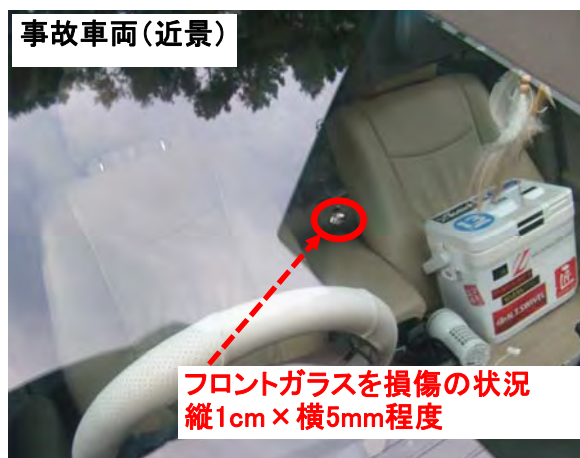
フロントガラスを損傷の状況
縦1cm×横5mm程度
