事故周知・再発防止〔平成26年度発生事例〕

災害の種類	公衆災害：第三者物損事故	工事区分	掘削工
事故内容	建築物（幼稚園）窓ガラス破損	被災者 性別・年齢	-
被災状況	窓ガラス1枚	被災者 職業	-

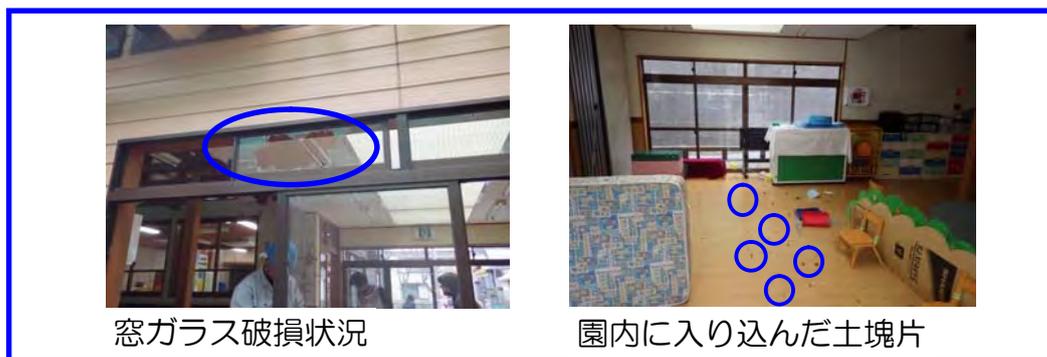
根株処理状況

斜面掘削時に落下した土塊が斜面途中で飛散し、高さ8mの防護柵を越えて、賀茂幼稚園の窓ガラスを破損させたと推定される。

- ① 仮設防護柵を8mから11mに3m嵩上げする。
- ② 法面上に落石が起きにくいよう簡易ネットを施工する。
- ③ 施工箇所と賀茂幼稚園の間に枠組み足場による飛来防止仮囲い（高さ3.6m～5.4m）を設置する。

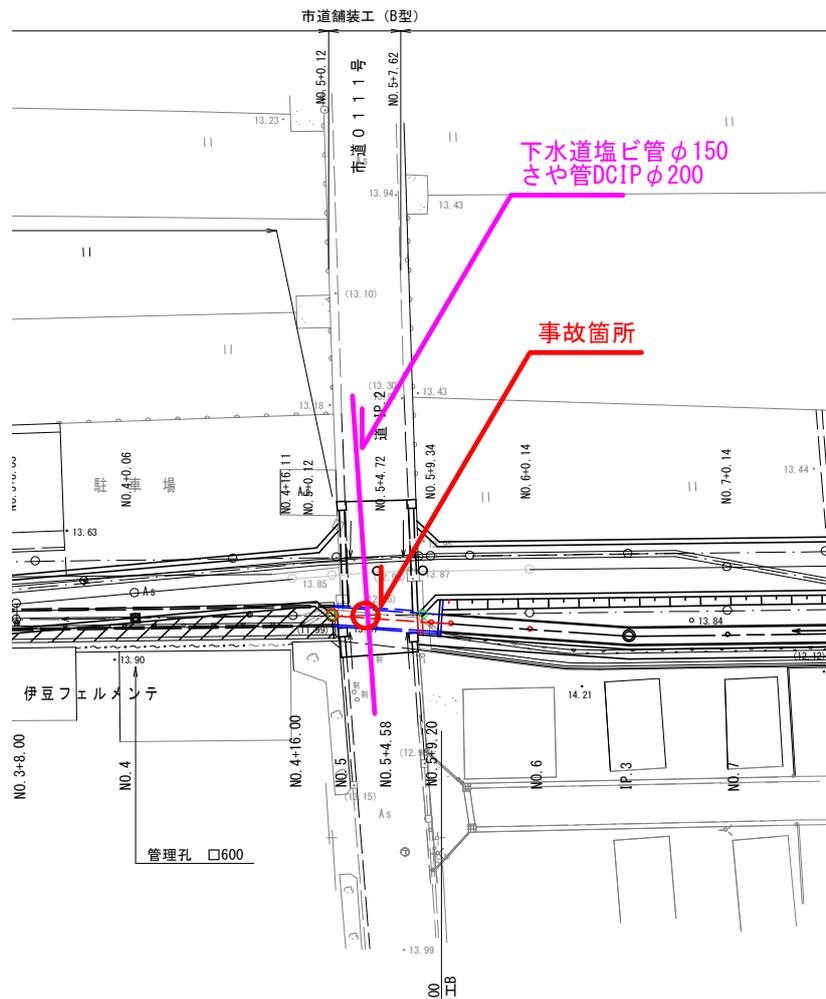
□事故の概要： 平成26年12月1日(月曜日) 15時30分頃
市道の床板橋梁取壊し時に出現した管路(塩ビ管：φ150、さや管：φ200)を切り回しをしていた上水道管と判断し、切断したところ、管から漏水が発生した。
市下水道課による現場確認の結果、衛生プラントの下水道管と判明した。

- 問題点：①地下埋設物調査が不十分であった
②現場状況から出現した管路を上水道と思い込んだことが原因である。
③発注者への連絡の遅れ。(事務所への連絡は、事故発生から1時間30分後)
- 防止対策：①十分に事前現地調査を行う。(埋設物の管理担当ごとに確認する等)
②思込みや先入観で対応せず、違和感を感じた場合は必ず再確認をする。
③事故や予期しない事態が発生したら、連絡網により速やかに報告をする。

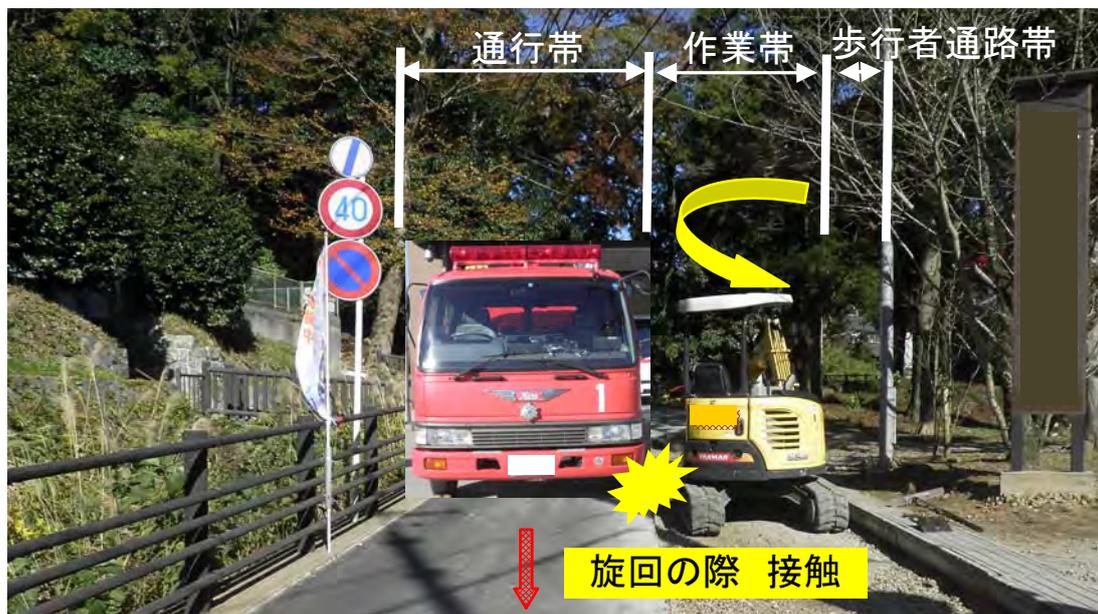
事故現場のイメージ

- 現場の状況：一般県道(8,178台/12h・H22)の舗装補修の工事中
- 事故の概要：幅員約4.5m区間で、片側交互通行によりBH(0.20m³)で路盤を掘削中、三島市消防車が現場付近を通行してきた。その際、工事を一時中断して退避させるために移動したバックホウのゴムキャタピラ部が、段差(既設側溝)に乗り上げ、停止・待機中の消防車両に接触して乗車用のステップ部を破損させた。
- 安全対策：カラーコーンで通行帯と作業区域の区分けを行い、現場付近に監視員を配置していた(別紙A「事故状況図」)

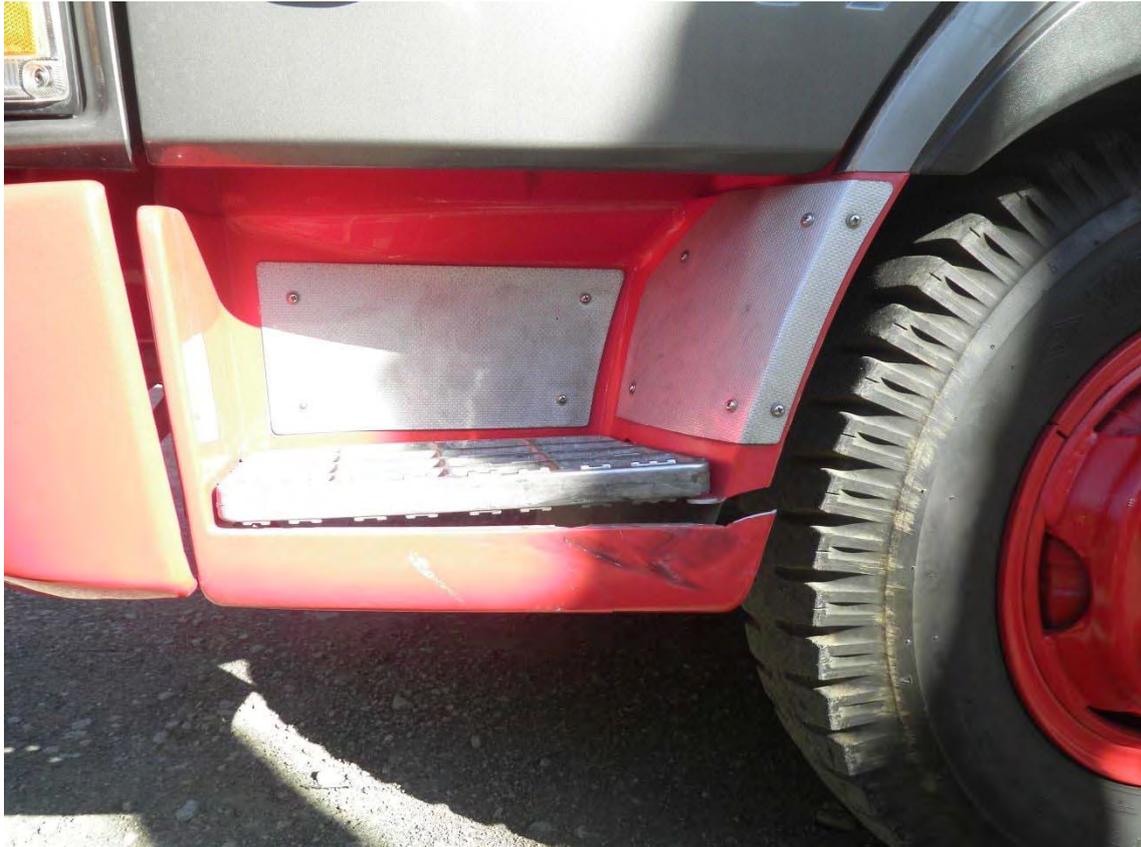
消防車両の乗車部にあるステップ部を破損

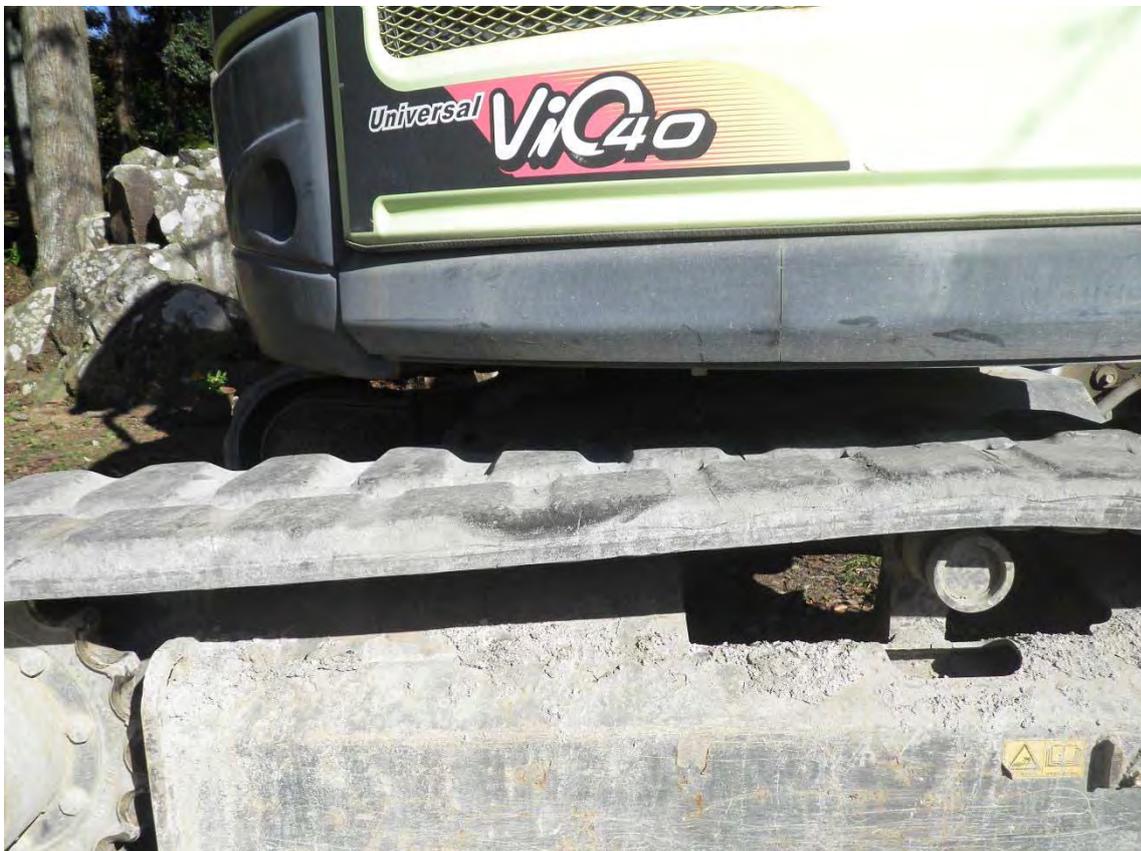
消防車両に接触した建設機械（0.20BH）のゴムキャタピラ部

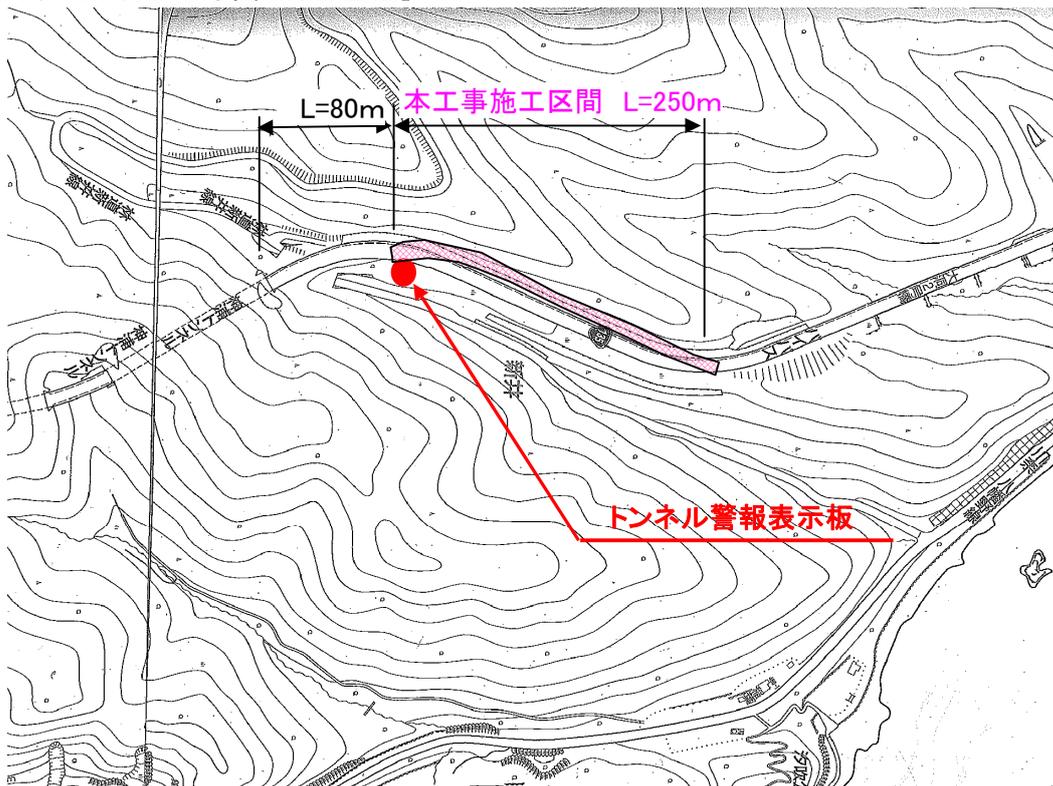
ダンプトラック(10t)が、交通規制区間内のフィニッシャーにアスファルト合材を運搬完了後に、場所を移して、リアフェンダーのフック確認をしようとしたところ、上空を確認せず荷台を上げてしまい、トンネル警報表示板の点検用足場に接触した。

- 防止対策：
- ① ダンプトラック運転手に上空目視確認と、合図無の作業禁止を徹底させる。
 - ② 誘導員は誘導車両が現場に入場し現場から出て行くまで、平面的だけではなく、立体的に注意を払い誘導を行う。
 - ③ 現場代理人、主任技術者は現場の状況を綿密に調査把握し、新規入場者教育及びKY活動で施工現場へ入場するすべての人員へ注意事項・留意事項の徹底を図る。

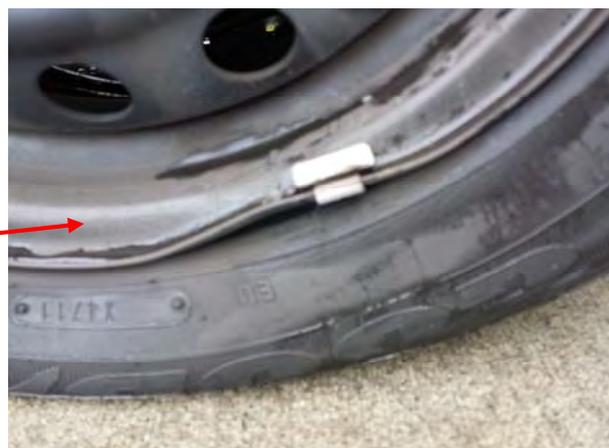
車両損害状況

(ホイール破損)

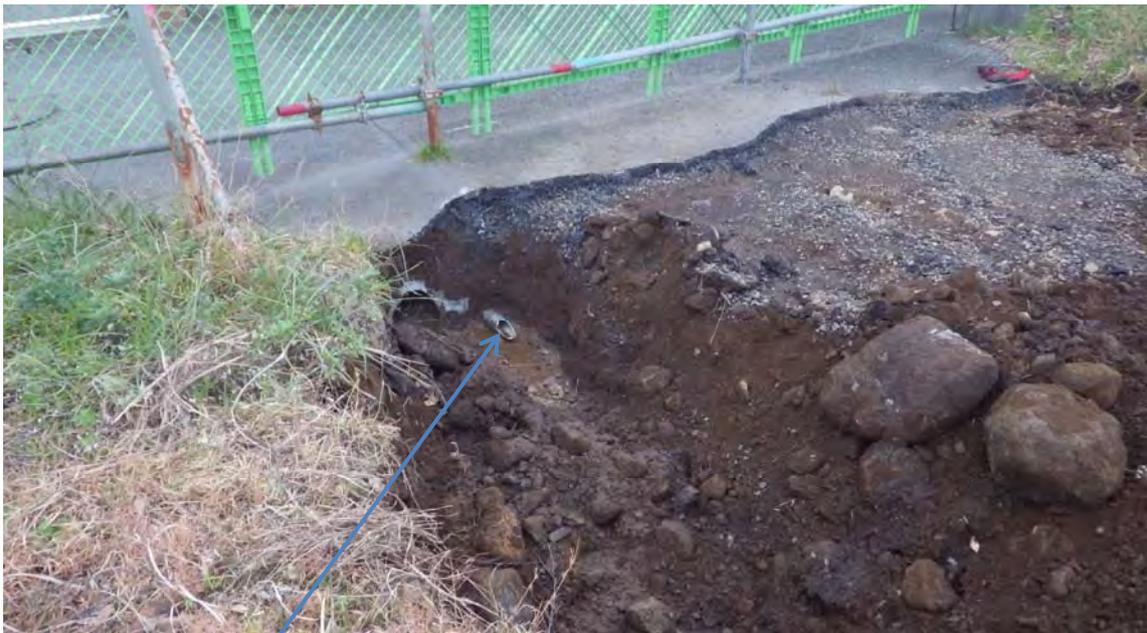
水道枝管、φ50mm

- 現場の状況: 橋梁下部工(A2橋台工)施工にあたり、作業ヤード構築のため、事業用地内の側溝を撤去していた。
- 事故の概要: 既設側溝を撤去するため側溝脇をBH0.2m³で堀削作業中に水道管(φ50塩ビ管)を破断させた。(平成26年12月15日15時10分頃発生)
- 安全対策の有無: 本管から枝管への止水状況の確認を怠った。

- 問題点:
 - ①枝管より現場事務所に水を引く際、本管から止水されていたため、事業用地内枝管はすべて止水されていたと思い込み、配管図等により埋設物、埋設位置、止水状況の確認が十分でなかった。
 - ②埋設物の存在が不明にもかかわらず、埋設物の確認を行いながらの慎重な作業とせず、作業を進めた。
- 防止対策:
 - ①配管図等により埋設物、位置の十分な確認を行うとともに、埋設物管理者との現地立ち合いを必ず行う。
 - ②探査棒等による慎重、丁寧な作業に努め、施工前には、KY、TBMにて、埋設物付近の土工作業にあたる全員に認識させる。

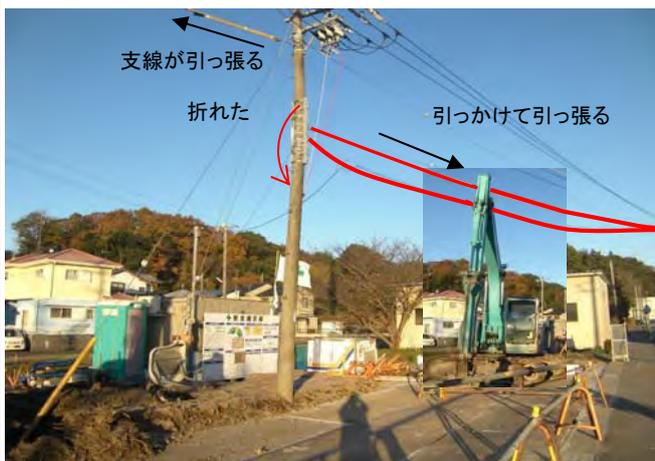
1. バックホウ0.4m³が監視人がついて残土整地をしていた。
2. レッカー25tを誘導するために監視人がバックホウの元を離れた。
3. 監視人が離れている間に、バックホウ0.4m³がバックで移動し、架線にアームを引っ掛け、電力柱が損傷した。

□防止対策：① 架線箇所に電線危険(重機立入禁止)標示を設置し夜間用照明を設置する。
② 危険箇所を表示、作業手順書を作成し、具体的に作業員に現場内の危険箇所を認識させる。

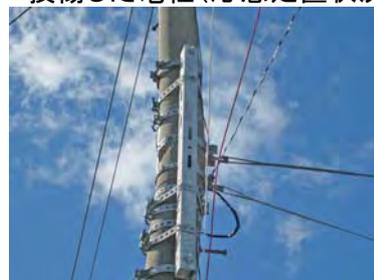
損傷した電柱(応急処置状況)

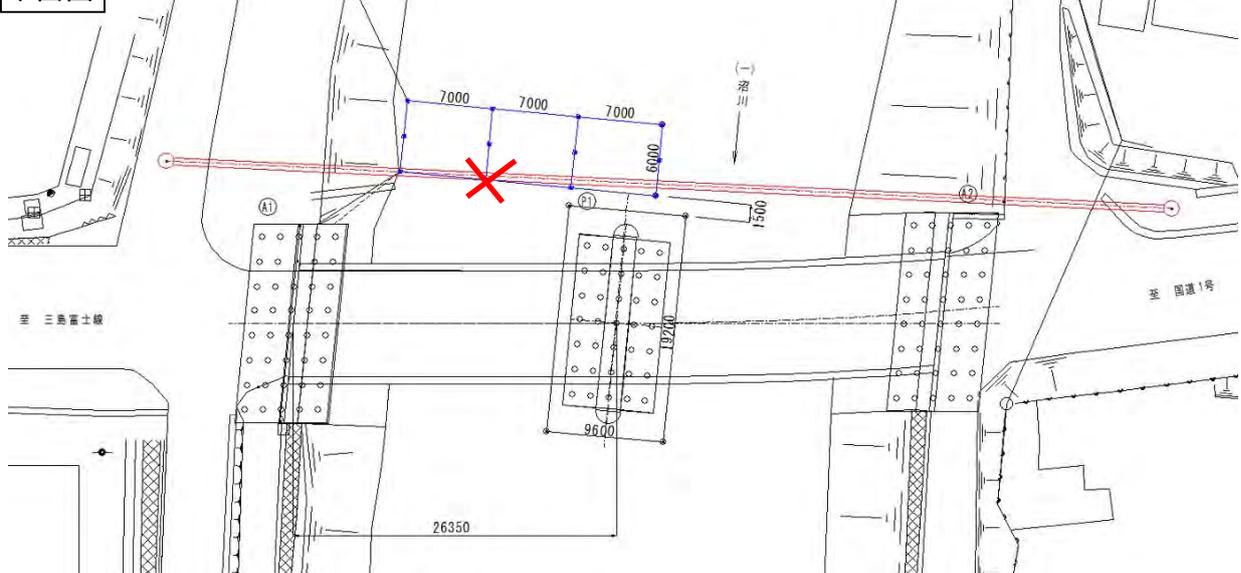
平面図

富士市役所下水道施設維持課より本工事施工箇所付近の下水マンホール内に汚水が堆積しているとの連絡があり、現地の既設下水道管の位置を測量した結果、仮栈橋の支持杭打込み箇所と重なっており、既設下水道管を損傷させたことが判明した。

□防止対策：①図面に記載がなくても埋設の可能性のあるものについては現地調査で必ず確認する。

②事前調査時に現場周辺のマンホールについては経路や行先を必ず確認する。

③巡視体制を強化し、現場及び周辺の状況に注意を払う。

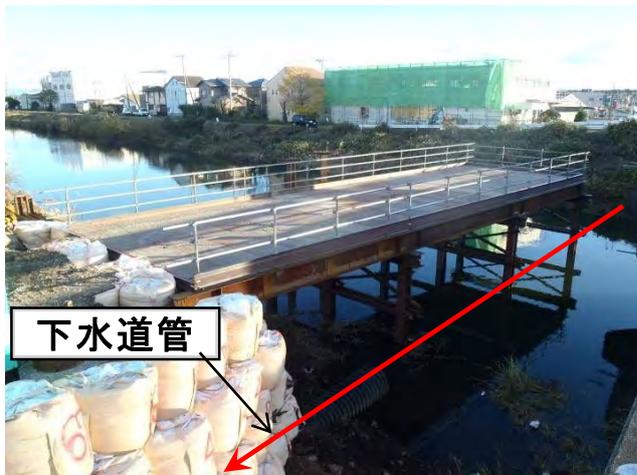
下水道管損傷箇所
西側から東側を望む

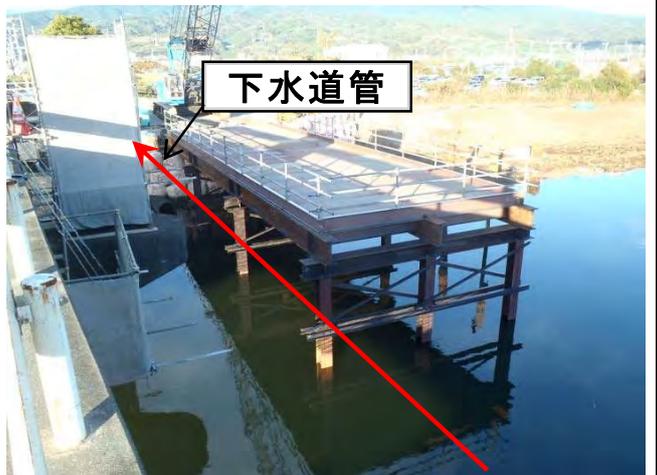
下水道管損傷箇所
南側から北側を望む

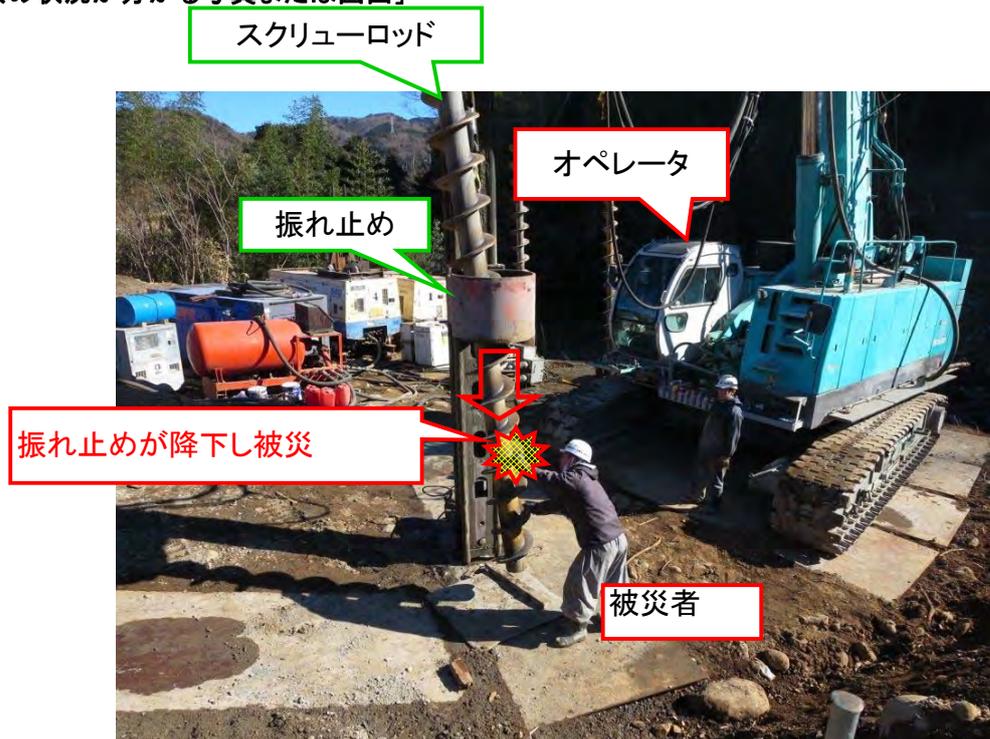
スクリーロード及びダウンザホールハンマーを岩盤掘削用に切替えるため作業を行った際、スクリーロードが大きく振れたため反射的に止めようと手を出した作業員の指を、降下した振れ止めとスクリーロードの間に挟んだ。

- 防止対策：
- ① 立入禁止範囲を明示し、クレーン作業中は立入を禁止する。クレーン作業範囲内でやむを得ず作業を行う場合は、オペレータに合図をしクレーンが止まったことを確認してから作業を行う。
 - ② クレーンオペに対して合図者を配置する。
 - ③ 作業手順を明確にした上で再発防止安全検討協議会の実施を行い、切替作業に関する手順事項の教育を行う。

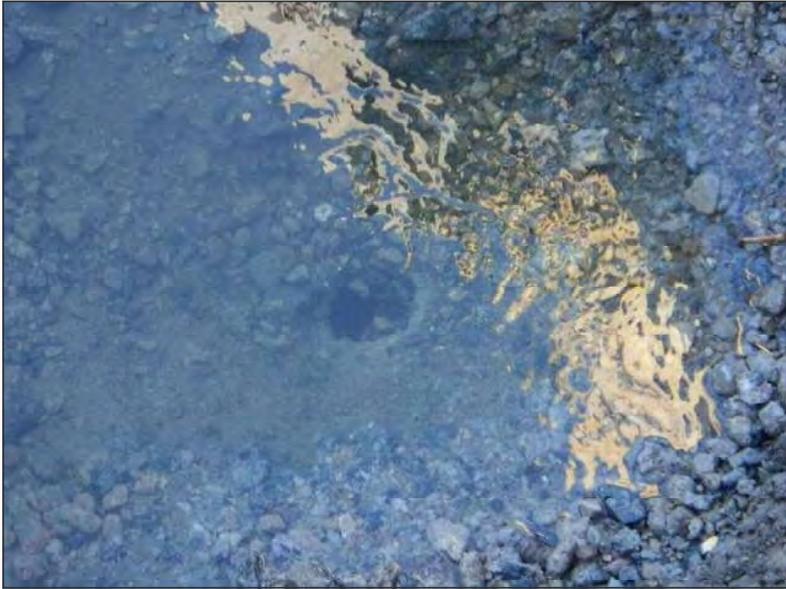
水流出部状況

噴出箇所がより鮮明に確認

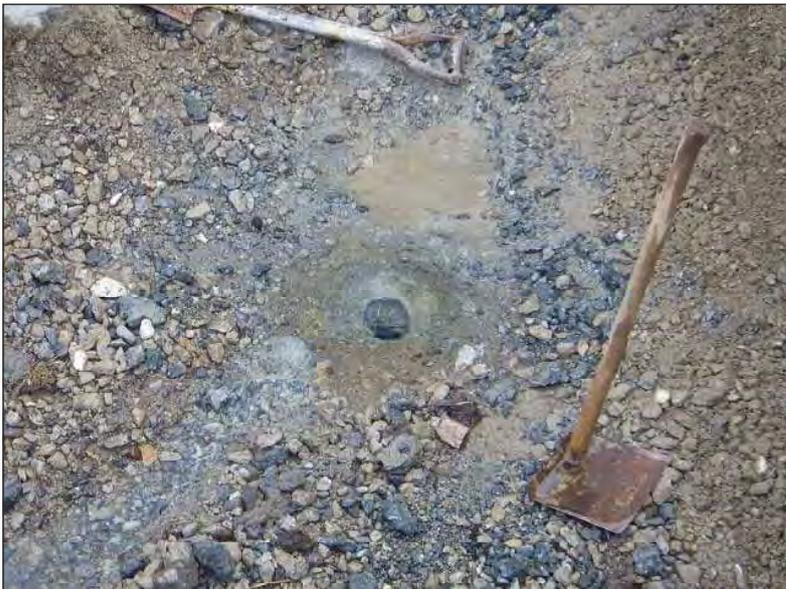
水流出部状況

流出が止まる

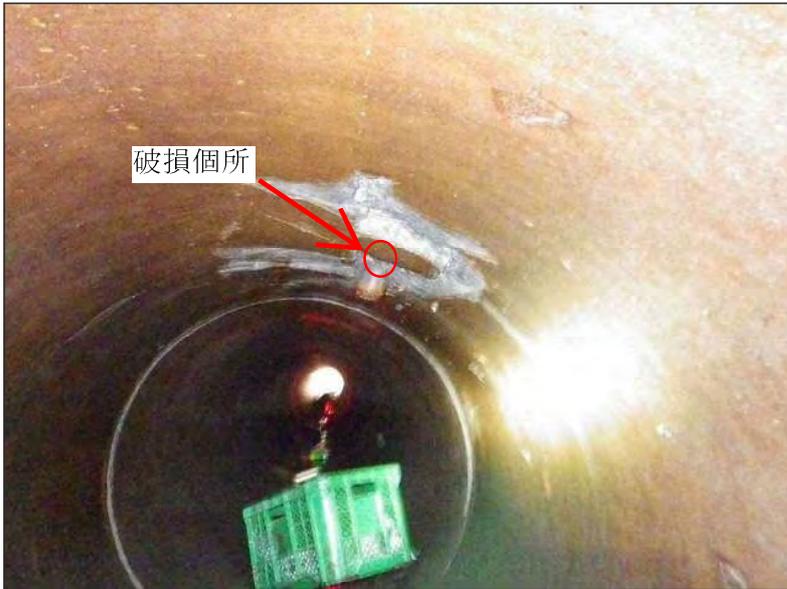
管内部写真

破損管の上流側からの撮影

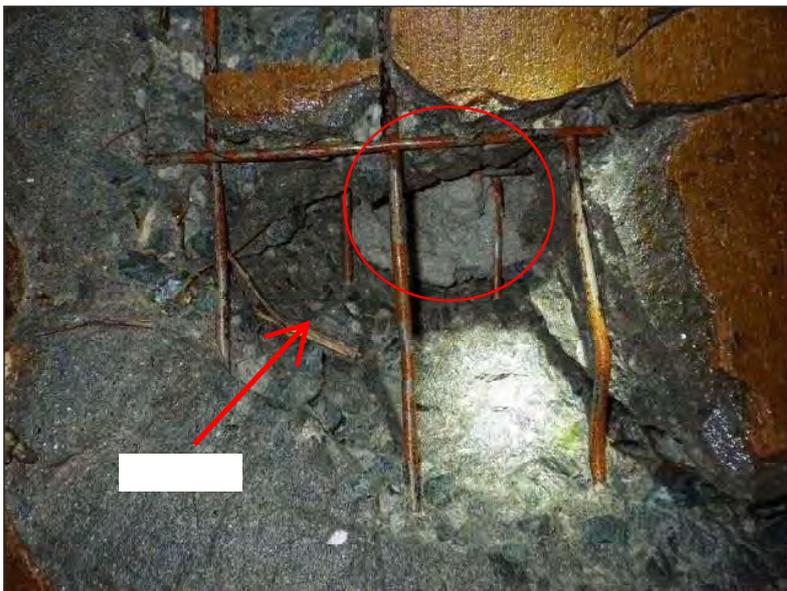
管内部写真

破損箇所直下より撮影

写真奥に見える白いものが
補修材 (エレホン)

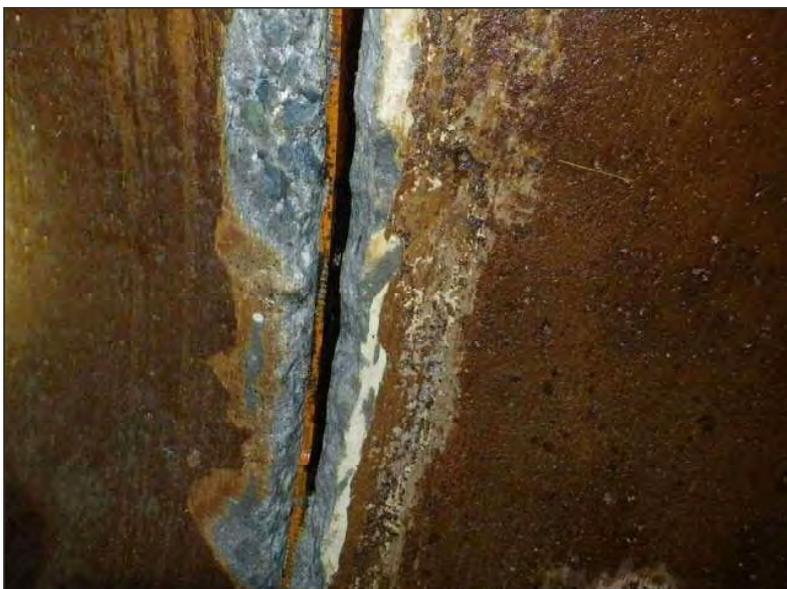
管内部写真

破損箇所より下流側の目地

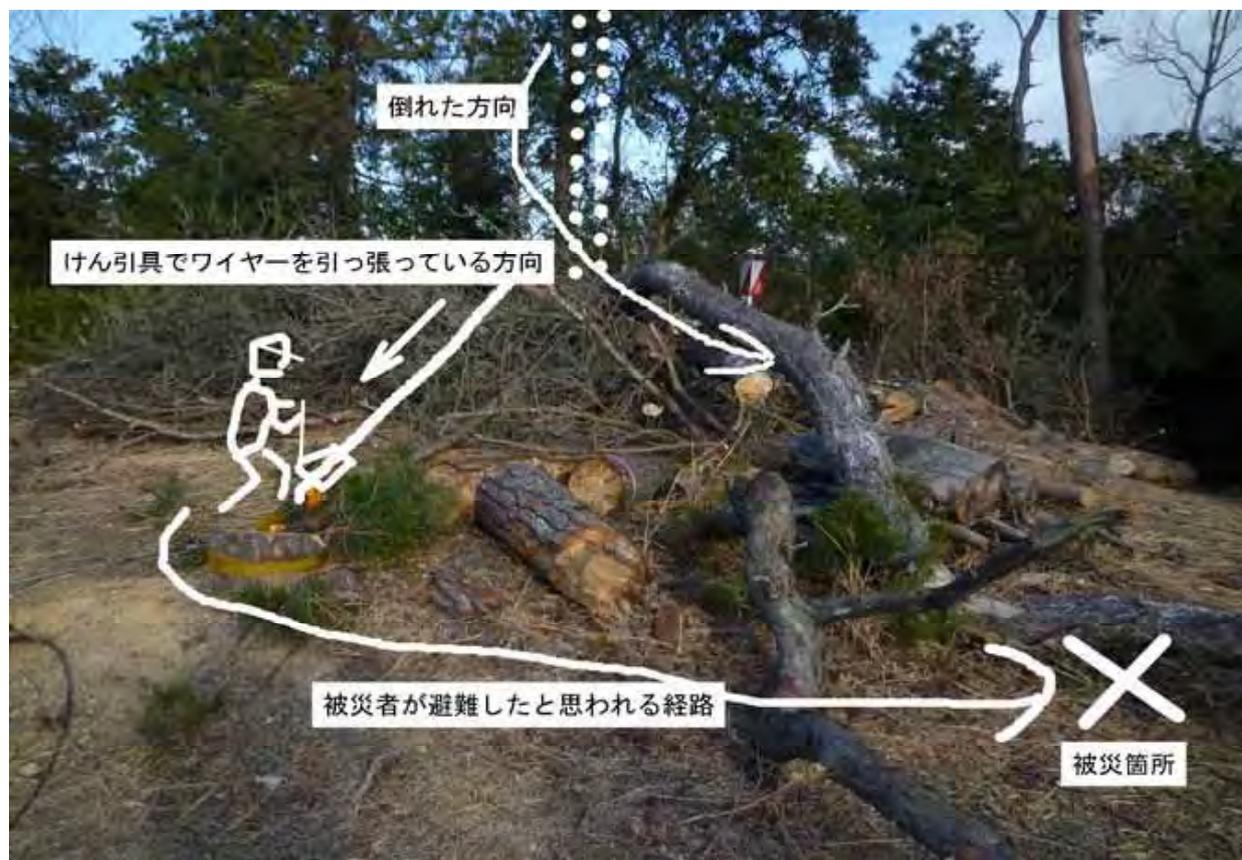
事故発生現場の状況：被災者の作業と想定される避難経路

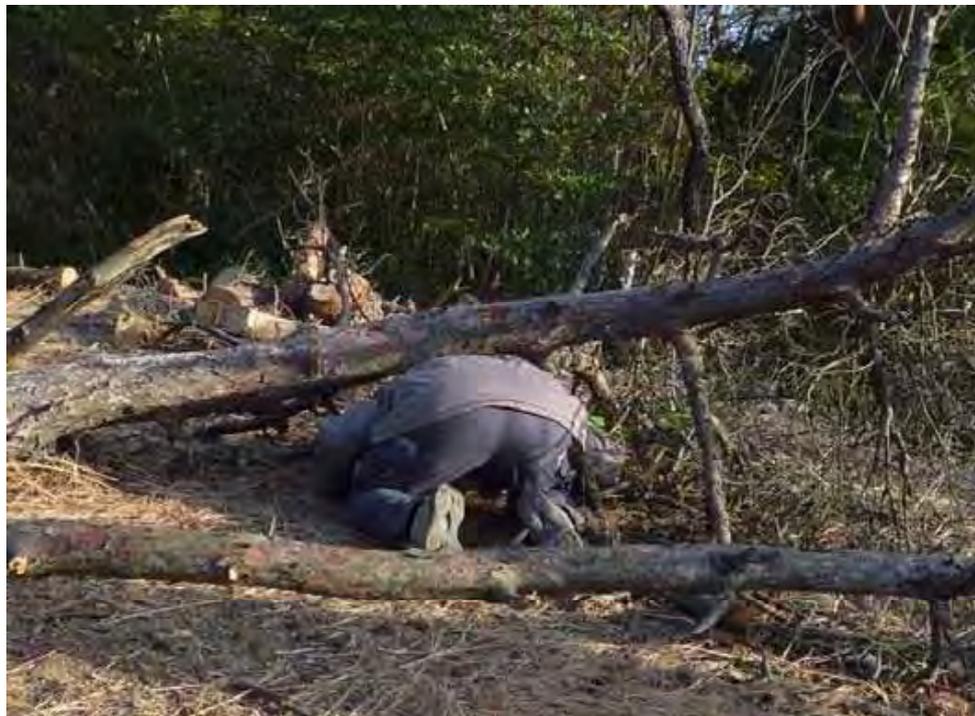
被災時の状況：避難方向と伐倒木が倒れた方向が同一。

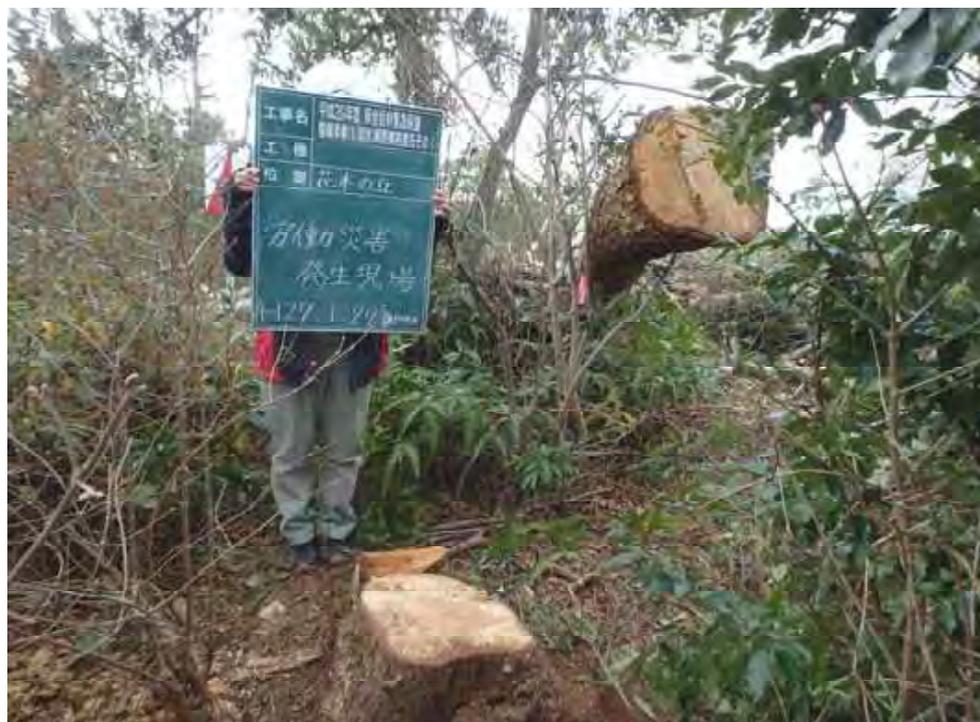
伐倒木の状況：ツルが薄い

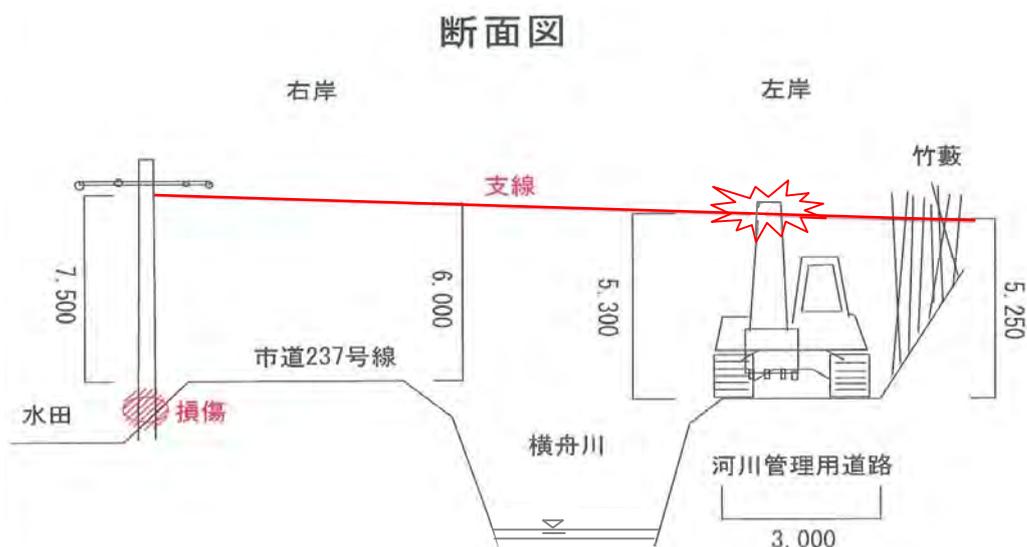
バックホウ（0.8m³）が、5.3m上空の電柱支線に接触し、電柱を損傷させた。

- ①当日作業について、綿密な打合せを行い、KYを徹底する。
②架空線表示を設置する。
③緊急安全衛生会議を実施し、協力会社も含め、安全意識の向上を図る。

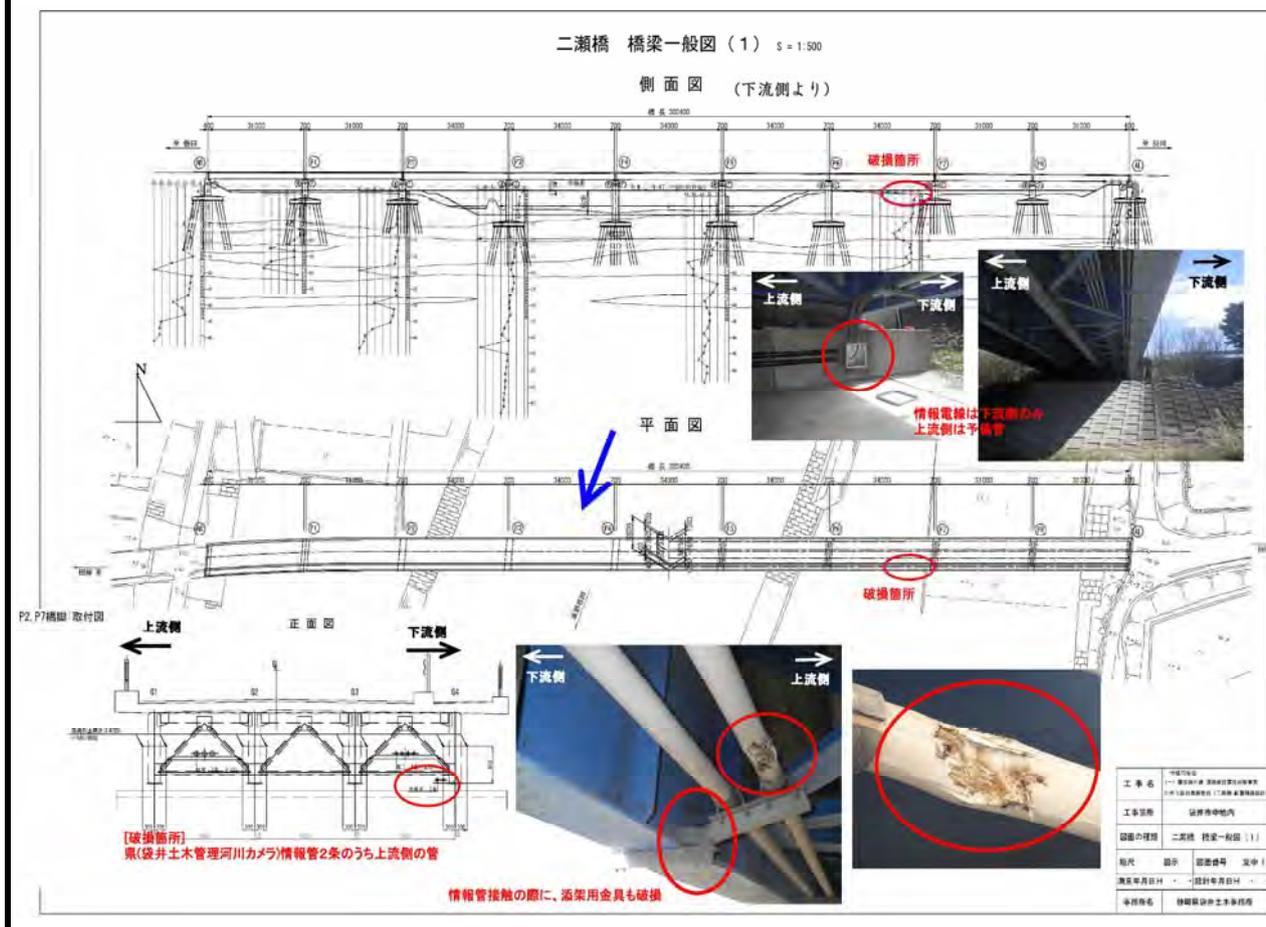
バックホウ(0.4m³)で埋戻し作業中、アーム部が橋梁に添架されている県の情報管(河川監視システムの光ケーブル)の予備管に接触し、取付け金具及び、予備管を損傷させた。

□防止対策：①桁のケーブル下に、旗ロープを張り、重機オペレーターに注意喚起を促す。
 ②毎朝の朝礼にて特に桁・添架物・橋脚・周囲に注意する。
 ③見張り人を置き、桁・橋脚に接近した場合、運転者に笛にて合図を送る。
 ④施工計画書の施工方法を遵守する。(変更施工計画書の提出〔BH変更等〕)
 ⑤再発防止対策協議会を開催し、安全意識の向上を図る。

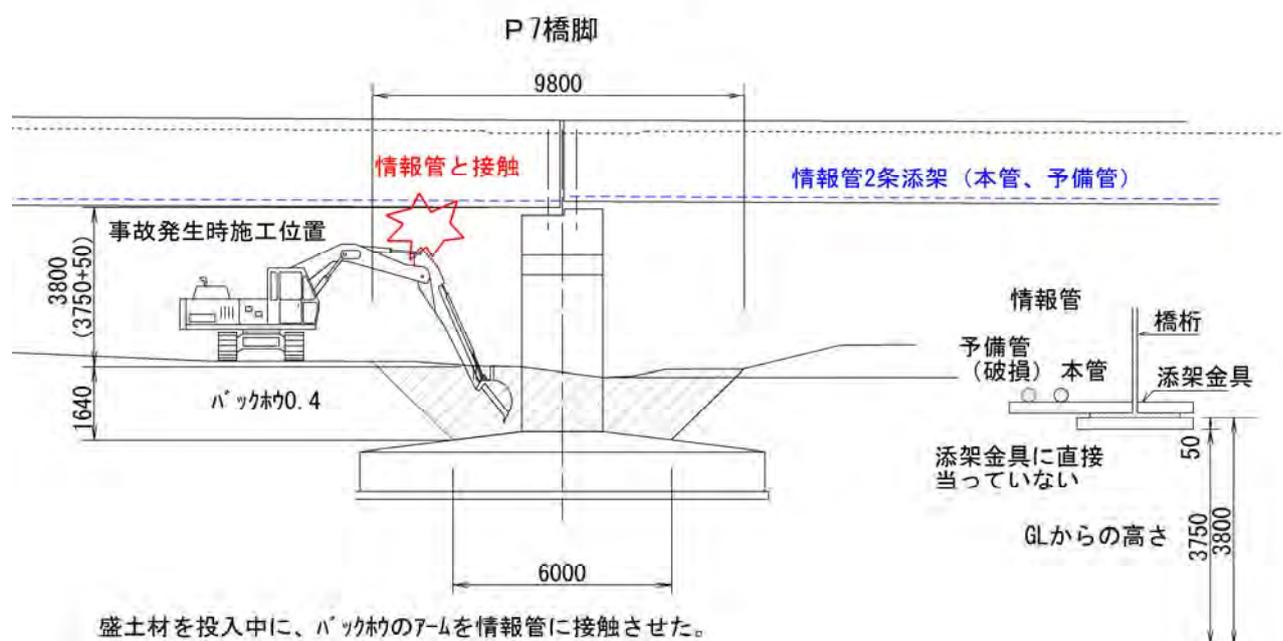
事故発生時 横断図

盛土材を投入中に、バックホウのアームを情報管に接触させた。

破損箇所：情報管2条のうち予備管に接触し添架用金具も一緒に曲げた（橋桁、添架用金具への接触なし）

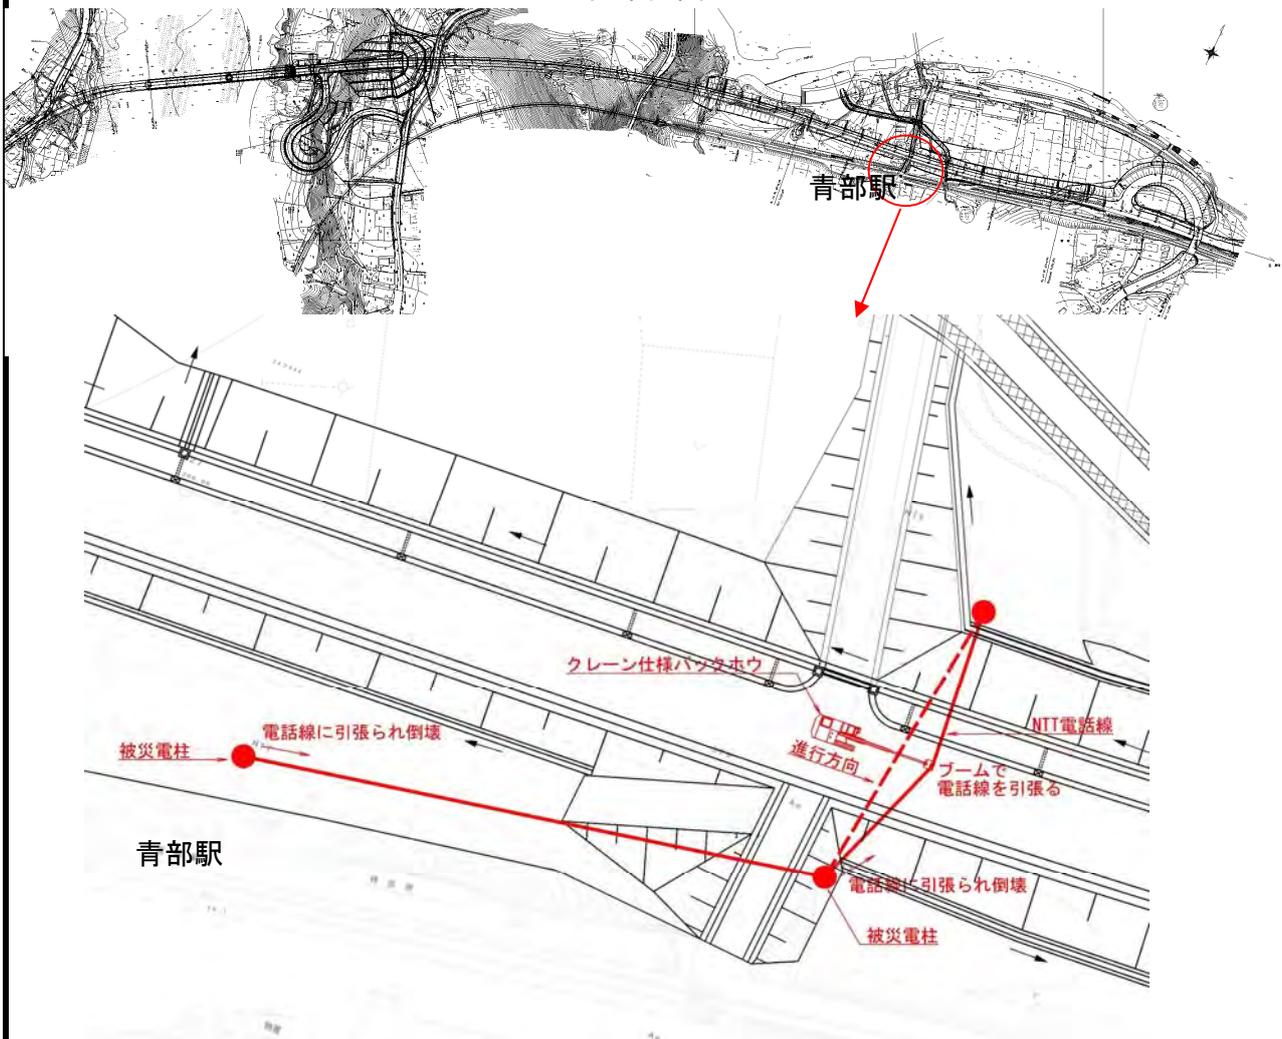
平面図

クレーン仕様バックホウ(0.45m3)で資材を吊り上げ、移動中にバックホウのブーム先端部が上空にあるNTT電話線に接触、オペレーターが気付かずそのまま走行したため、電話線を引張り電柱2本が倒壊した。

□防止対策：①防護カバー、注意表示を行い、必要に応じて監視員を配置する。

②事前に電話線の移設を行ってもらい、作業時に安全な高さが確保されるようにする。

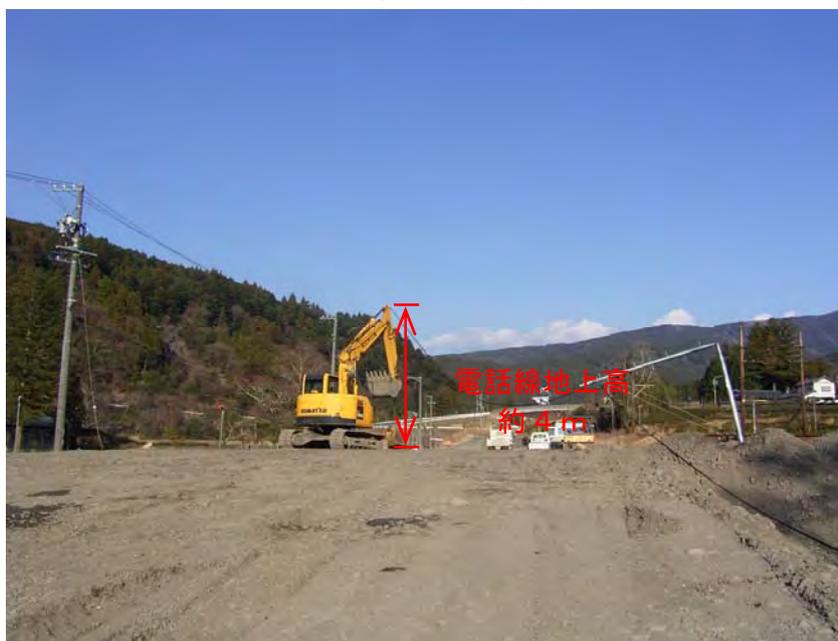
被災電柱
