# 交通基盤部発注工事の建設事故事例集

平成 30 年度版

静岡県交通基盤部建設支援局工事検査課

# 国道136号（仮称新石部橋） 工事事故【位置図】

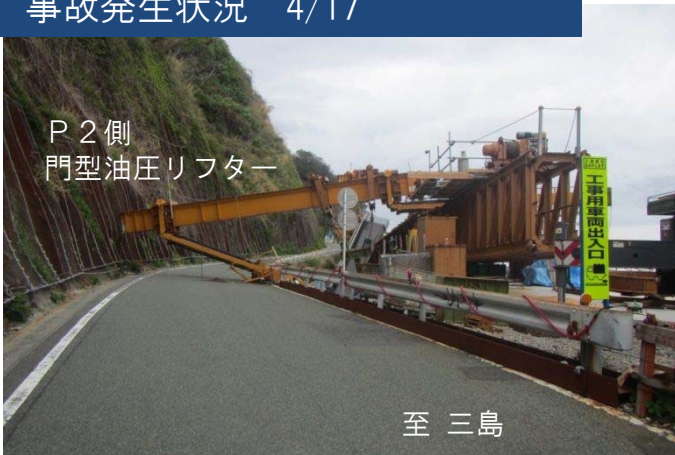
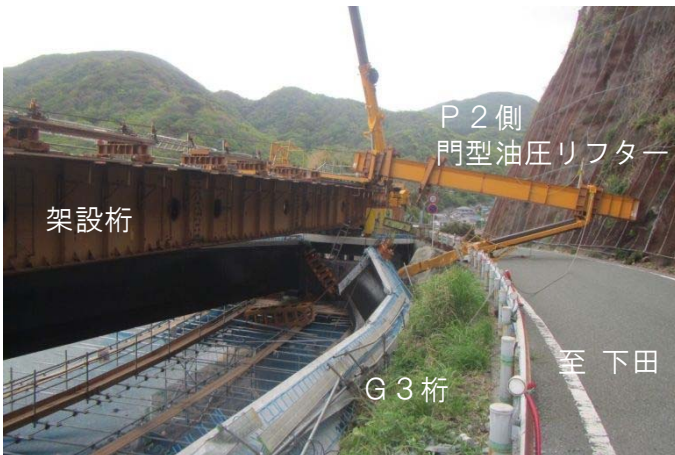
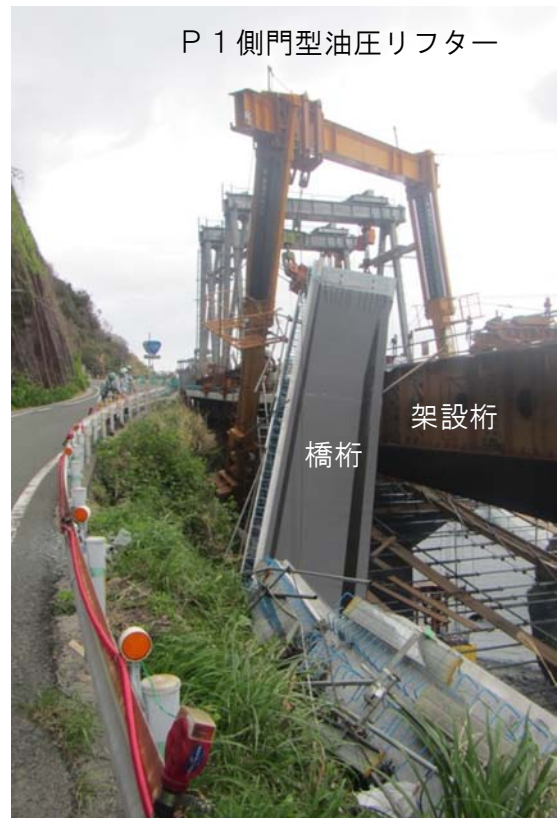
# 2 事故発生状況 4/17

発生日時	平成30年4月17日(火) 午前9時15分頃
事故概要	門型桁吊り装置(松崎側橋脚付近)が桁の吊り下げ作業中に国道側へ横転し現道を塞ぐ

架設桁上から横移動しているときに門構(もんこう)が国道側へ倒れた

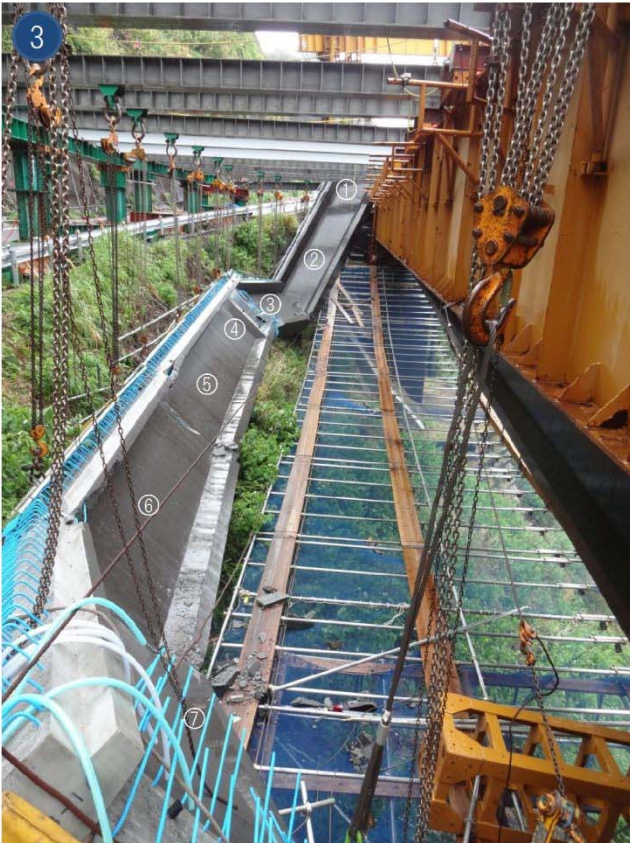
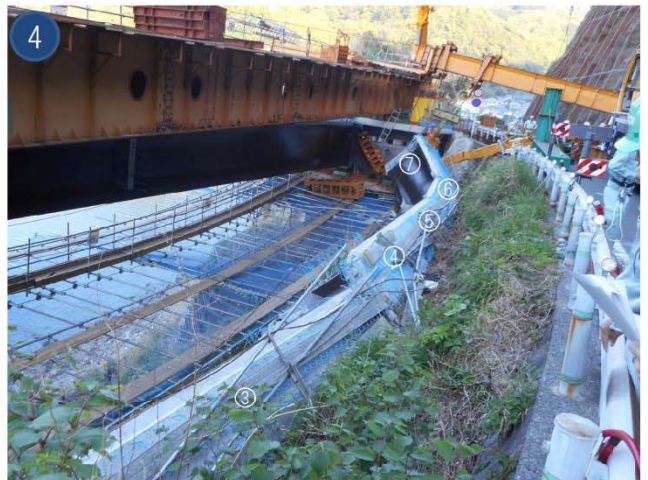
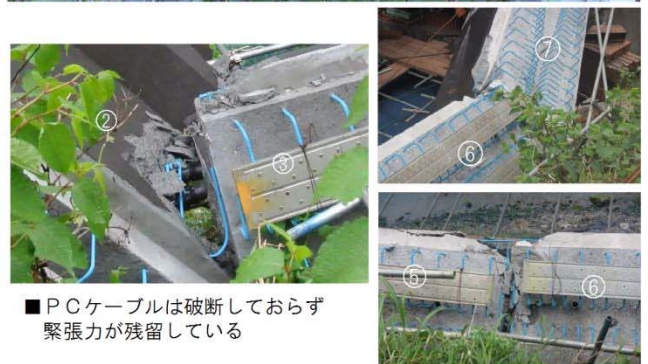
### 4 G 3 桁の状況 (状況写真)

■PCケーブルは破断しておらず緊張力が残留している

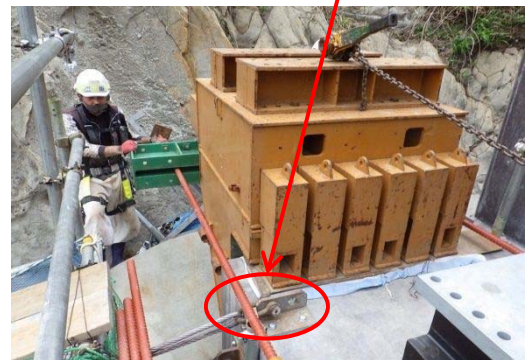
(参考) P1山側ブラケットの状況

○ 門型油圧リフター基部ブラケットとワイヤーブリッジ固定金具の干渉が判明

ワイヤーブリッジ  
固定金具と干渉

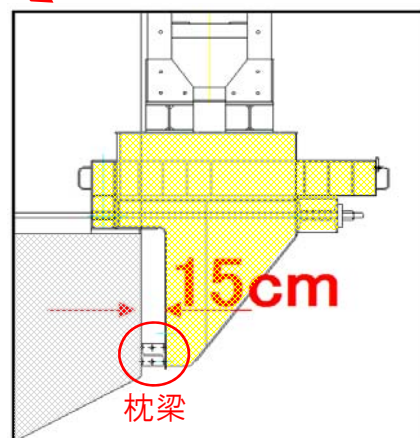
[実際の施工状況]

○ ブラケットを橋脚外側に15cm張り出すように設置

○ 張り出し位置の調整のため、橋脚とブラケットの間に枕梁を設置

⇒ 架設計画書と異なる施工、変更架設計画書が未提出

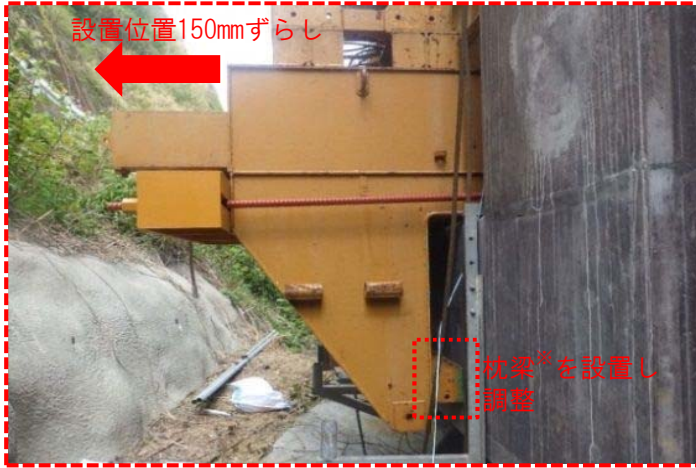
## ○ ブラケットの設置状況

- ブラケットを橋脚外側に15cm張り出すように設置。位置調整のための枕梁は、ケミカルアンカー等で固定すべきところ、固定していなかった → 回転しやすい状態
- ブラケット支点部に敷設すべきコンパネが省略されていた → 滑りやすい状態
- 張出脚が支点となるべきところ、ブラケット下面も橋脚と接する状態であった → 橋脚縁端部まで鉛直荷重が作用する状態

※ケミカルアンカー等による固定なし

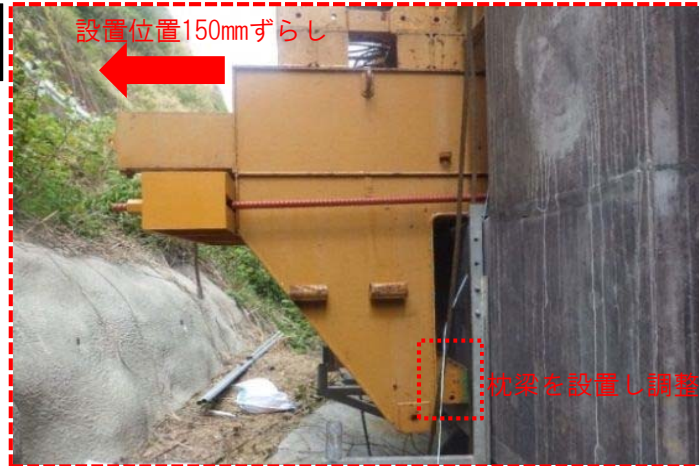
### ○ブラケットの設置位置変更

- ブラケットを施工計画とは異なる位置に設置
- ↓
- ブラケットが移動、回転
- 桁の横移動中、橋脚コンクリートがせん断破壊
- ↓
- 門型油圧リフターの安定性欠落につながり、倒壊に至った

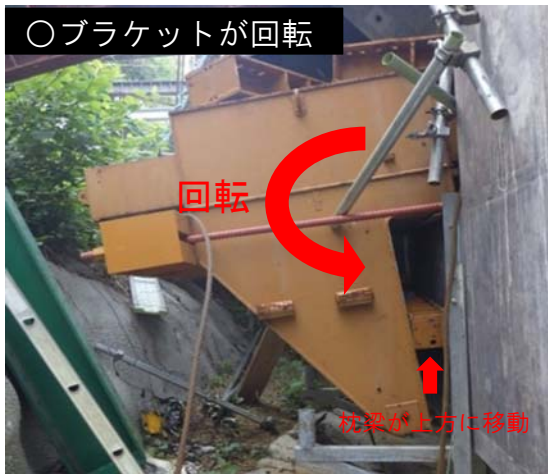
### ○ブラケットが回転

- ・ ブラケット（P2山側）を橋脚外側へ15cm張り出すように設置したこと、位置調整のために枕梁を設置したが、ケミカルアンカー等で固定をしていなかったことからブラケットが回転しやすい状態にあった。  
⇒ ①ブラケットの変位、②ブラケット支点部の破損が発生
- ・ 設置したブラケットは耐力が小さい橋脚橋座面の縁端部に荷重を伝達してしまう不安定な状態にあった。  
⇒ ③コンクリートの角欠けが発生
- ・ ①～③の事象が発生したことにより、門型油圧リフターが自立できなくなるまで傾斜し、倒壊に至った。

鉛直方向に15.6mmの変位が生じる。ブラケットと枕梁のボルトは、ボルトの余裕代10mmを超えるため、ボルトにせん断力が発生し破断。

（事故後の調査でボルトの破断を確認するとともに、枕梁の位置が上方へ約24cm移動）

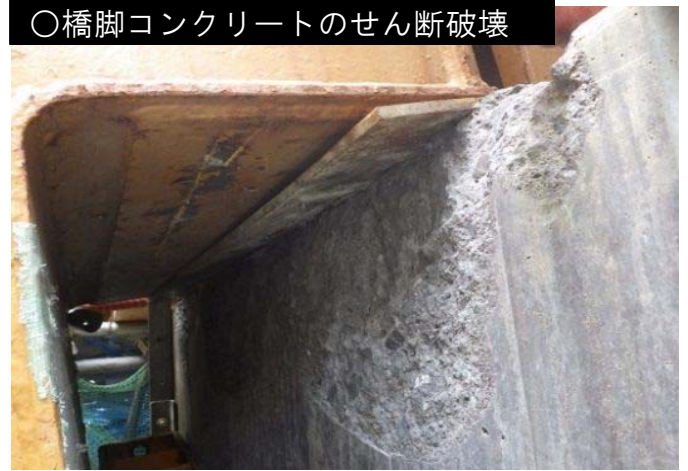
### ○橋脚コンクリートのせん断破壊

①の変位（水平方向に20～40mm変位）により、コンクリートの角欠けが発生。水平方向に26mm以上変位するとコンクリート角欠けが発生（安全率0.91）。

（事故後の調査で橋座縁端部コンクリート破損が生じている）

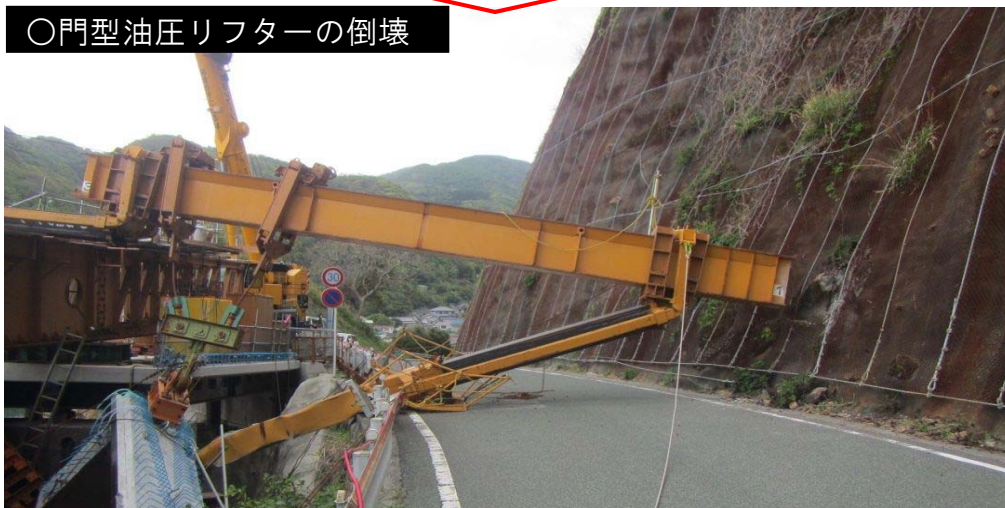
### ○門型油圧リフターの倒壊

事故原因は「ブラケット設置の不備」

- ・落下し、損壊したG3桁の架設は、トラッククレーン相吊り架設に変更する。
- ・架設は夜間通行止めで行い、第三者への安全性を確保する。

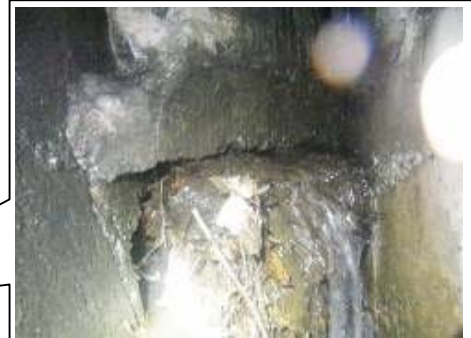
ごみが詰まっている状況

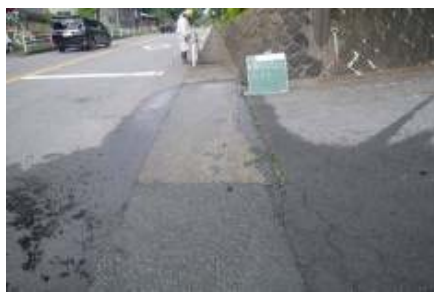
町道側の側溝から溢水し、道路上へ流出

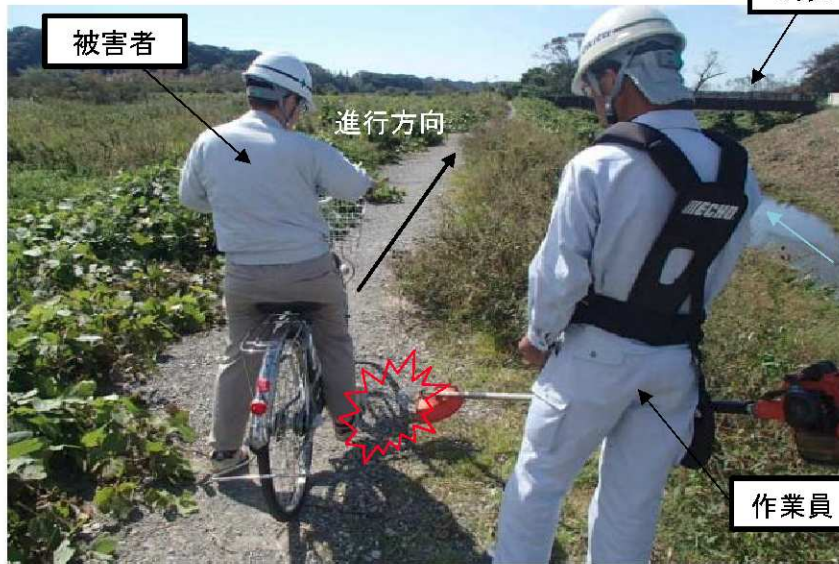
上流から下流へ  
後方から通りすぎた  
自転車と接触

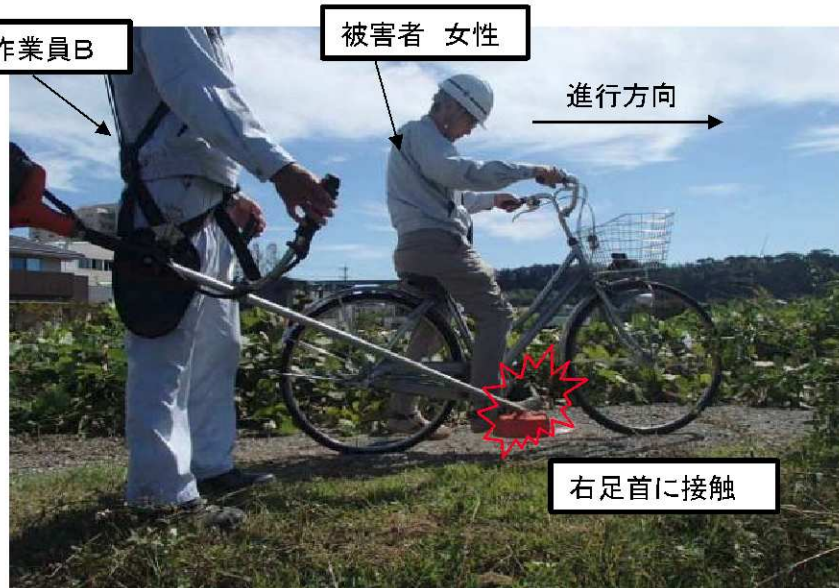
被害者の右足首  
付近と接触

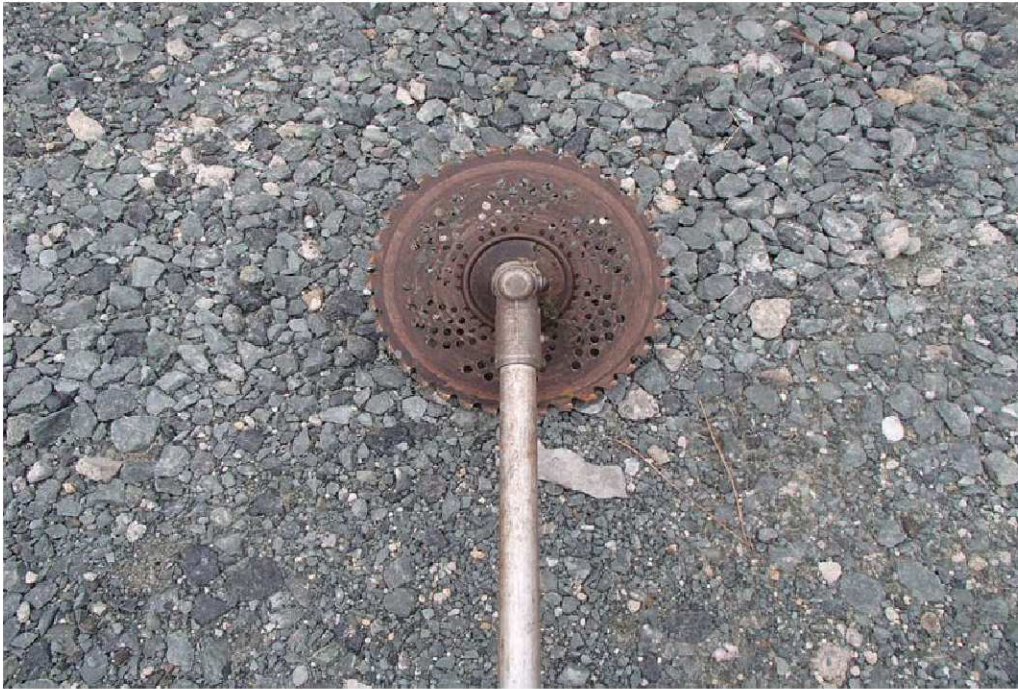
#### ①カバー無し

**[再発防止策]**  
 問題点  
 1. 施工計画書に記載した第三者の立入を禁止する措置を怠った為、第三者の進入を許した。  
 2. 主任技術者・現場代理人は現場を離れ、草刈作業を作業員のみでさせた。  
 3. 草刈機に草が絡まったため、取り除くために作業範囲を超えて大きく振った。  
 4. KYミーティングで、第三者に対する危険性の周知怠っていた。  
 5. 事故発生から事務所宛てに速やかな報告がなされなかった。(事故発生から5時間)  
 6. 使用していた草刈機に事故防止のカバーを外しており、歯がむき出しになっていた。

カバー無しは使用しない。
