工事事務報告書(人身事故)

工事名	平成30年度(主)三島富士線「安全・快適の道」緊急対策H(舗装)工事(切削オーバーレイ工)
工事箇所	駿東郡長泉町下土狩地内
受注者名	
現場代理人名	
主任技術者名	
工期	平成30年9月28日～平成31年1月31日
請負金額	19,400,000
工事の実施状況	夜間のため未実施(当日切削工5cm施工後夜間開放)

工事名	平成30年度[第30-K3489-01号]二級河川馬込川豪雨災害等緊急対策事業(局地豪雨等災害対策)工事(伐採工)
工事箇所	浜松市中区船越町地先
受注者名	
現場代理人名	
主任技術者名	
工期	平成 30年 11月 20日～平成 31年 2月 14日
請負金額	2,862,000円
工事の実施状況	木・草積込作業中

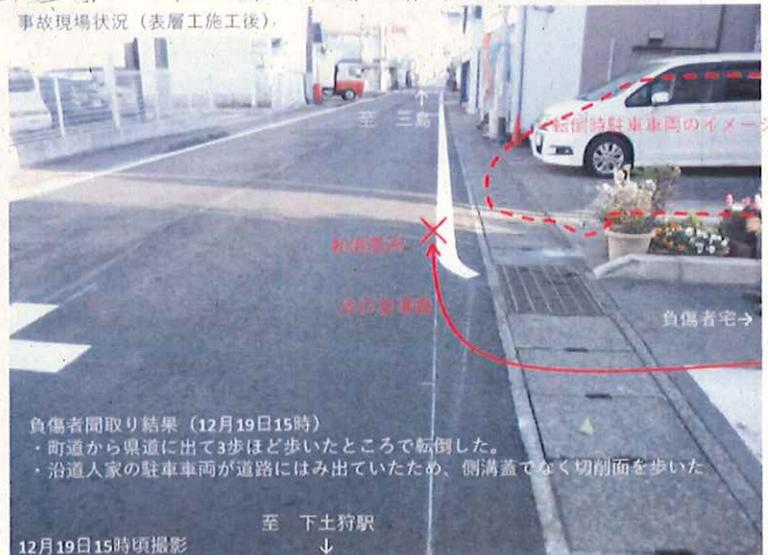
事故現場状況(表層工施工後)

負傷者は、側溝蓋の上を歩こうとしたが、沿道人家の駐車車両が側溝上にはみ出していたため、切削路面を歩行していた。歩行中よろけて側方に転倒した際に左足首2箇所と右足膝皿を骨折し、腹部を打った。転倒は負傷者自身の不注意だと思っているが、医者に工事発注者に連絡したほうが良いといわれ電話をした。

- ・町道から県道に出て3歩ほど歩いたところで転倒した。
- ・沿道人家の駐車車両が道路にはみ出していたため、側溝蓋でなく切削面を歩いた

□防止対策： 歩行者への交通開放にあたり、安全な歩行者用通路が確保できない場合は、即日表層工を施工する。

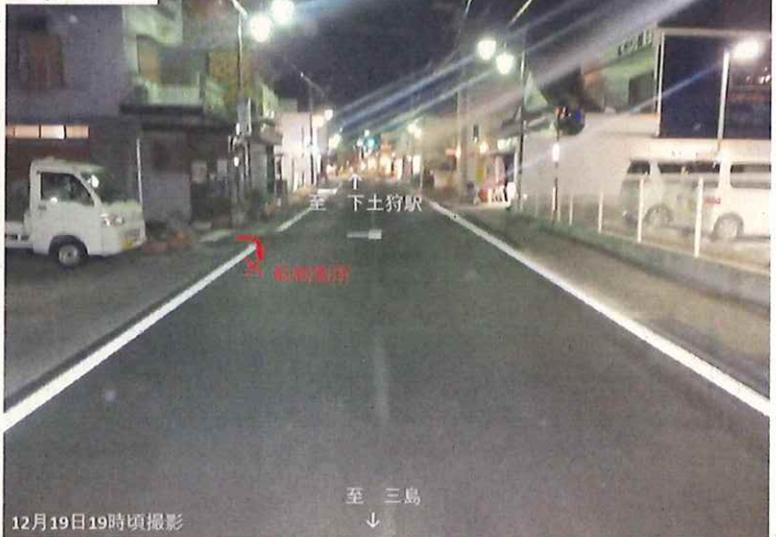
夜間の現場状況

(主)三島富士線のJR下土狩駅前から起点側約200mの区間にて、路面切削工(平均t=5cm)施工後に交通解放していた。交通開放にあたっては、路面切削工の起終点及び交差道路取付部に擦り付け工の施工と注意喚起看板の設置を行っていた。また、現場は連続して設置されている街路灯により路面の状況が認識できるため、投光器等の設置は行っていなかった(注意喚起看板には赤色灯を設置)。

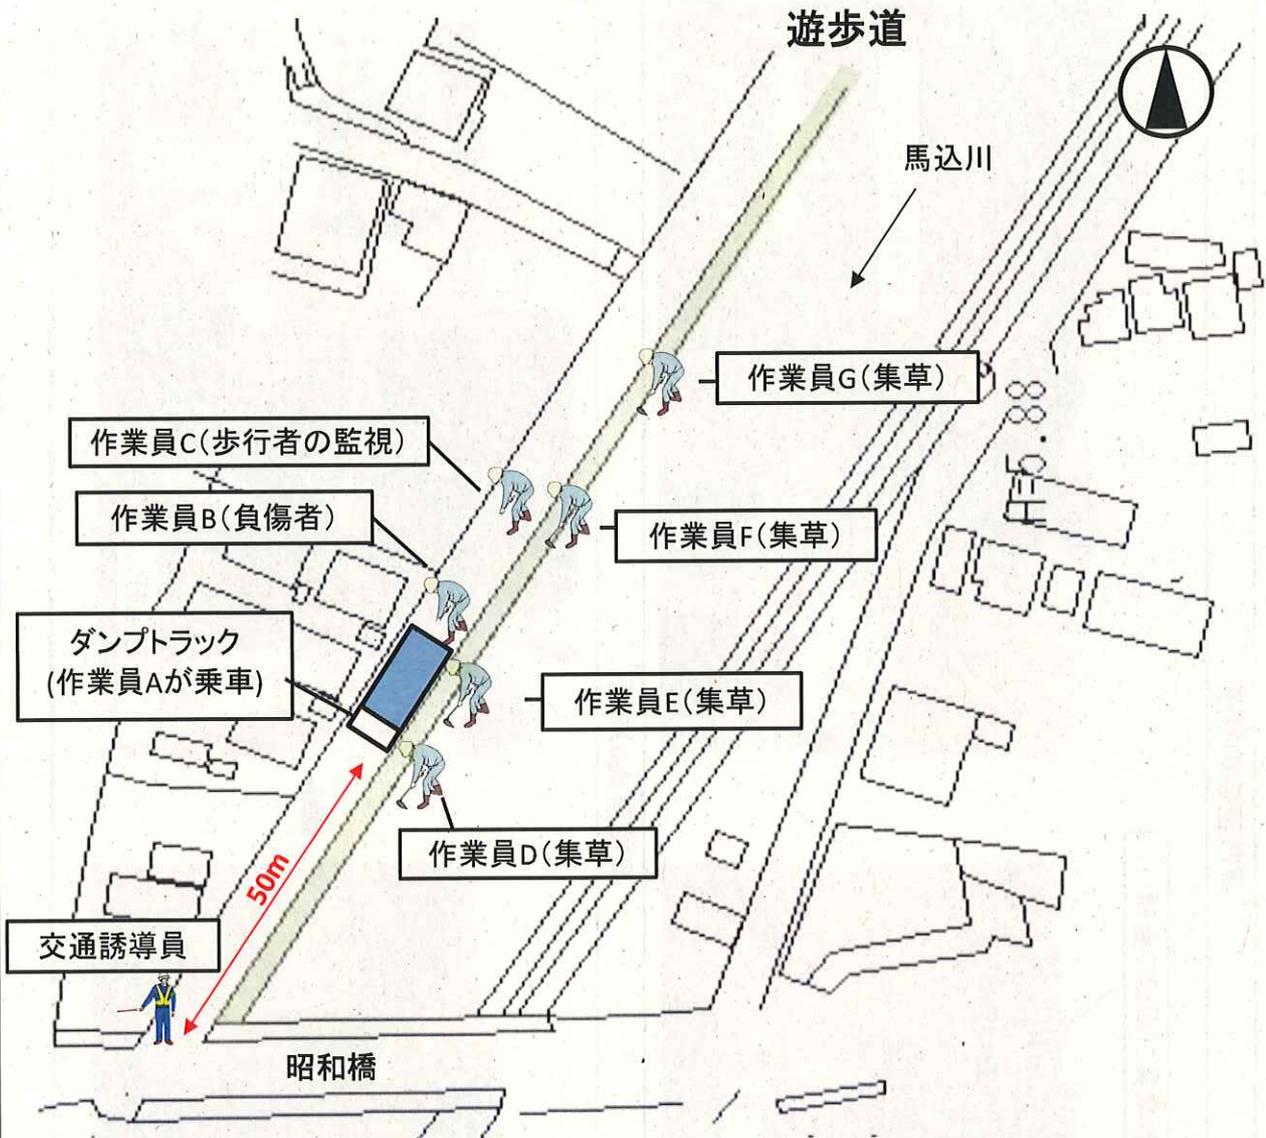
現場平面図

①作業員A,Bは遊歩道の上で、ダンプ荷台に草・木の積み込み作業をしていた。作業員Cは作業範囲内に第三者が入って来ないよう、周辺の監視をしていた。作業員D,E,F,Gは河川内で、集草作業をしていた。

②積込後、作業員Bは荷台の後方に足を掛け、飛散防止シートを被せていた。

③作業員Aは、作業員Bが飛散防止シートを被せ終わったと勘違いし車のエンジンを掛け、前方に発進した。

④車が動き出したことにより、作業員Bはバランスを崩し、左足踵から着地した際に左足の踵の骨にひびが入った。

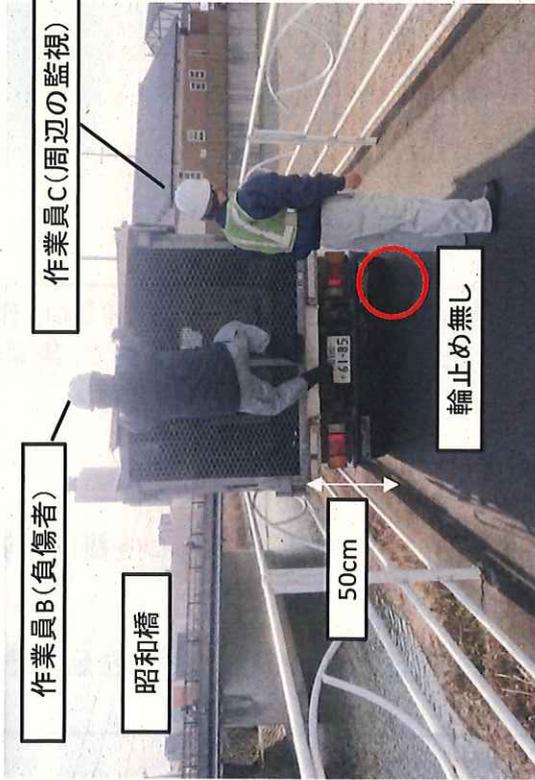
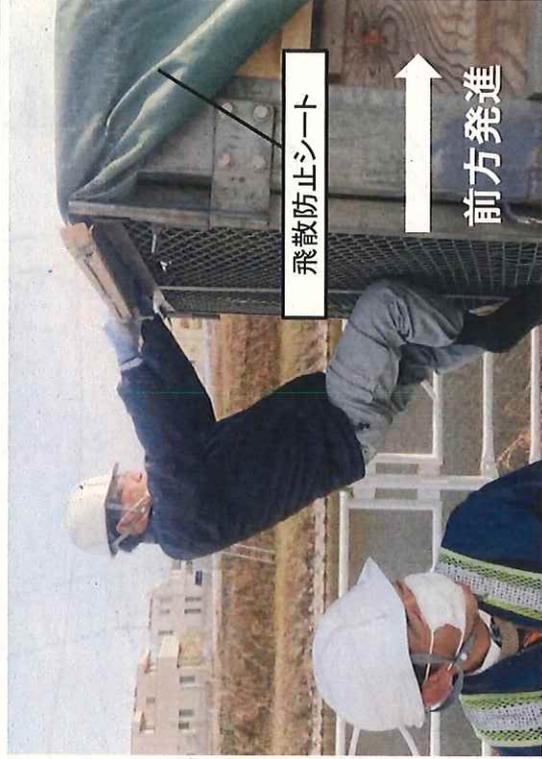
事故直前の様子

河川内の伐採作業が完了し、木・草を搬出するため2tダンプへの積込作業後に作業員が荷台の後部に足をかけ、飛散防止のカバーをかけていたところ、運転者が作業が完了したと誤認し前方へ発進したため、後ろの作業員がバランスを崩し踵から着地した際に左足の踵の骨にひびが入った。

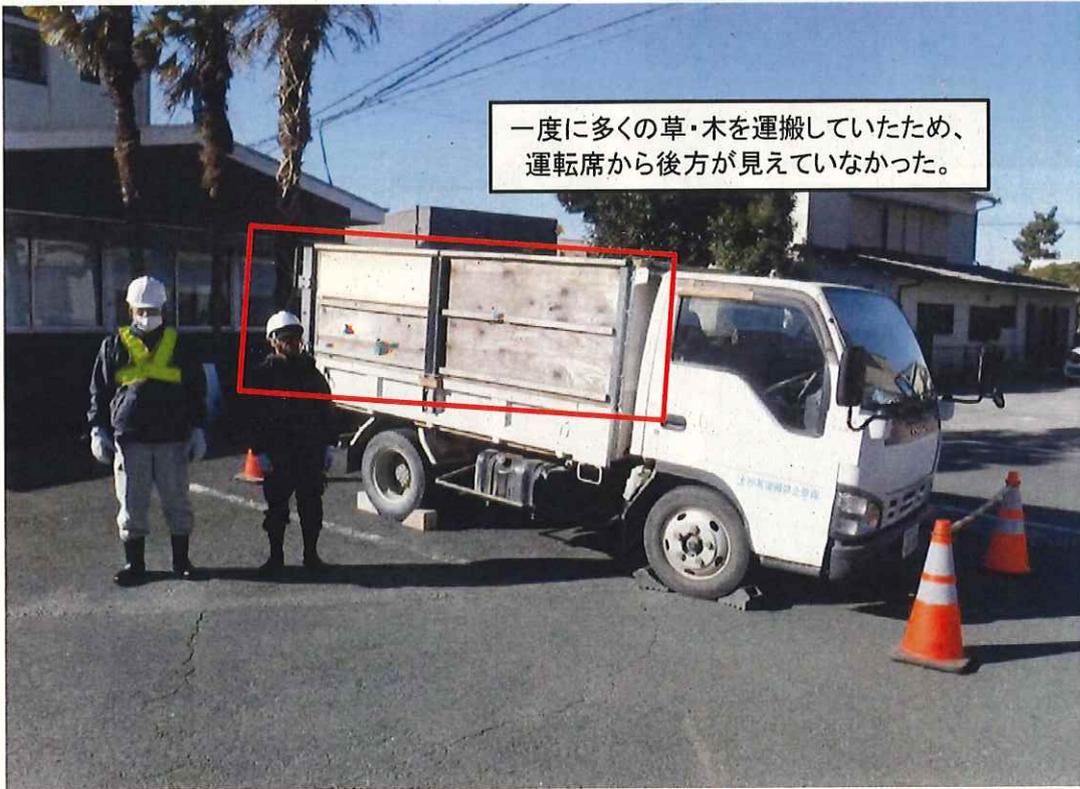
事故前の車両

- 問 題 点
1. 現場代理人・主任技術者がどちらも現場におらず、作業を監視する者がいなかった。
 2. ダンプトラック周辺で作業しているにも関わらず、注意を怠りダンプトラックを発進させた。積込作業をしていた2名の合図が出来ていなかった。
 3. ダンプトラックの足をかけるところではないところに足をかけて、作業を行っていた。
 4. 下請会社より、「自分たちだけで解決できる。自分たちが入っている保険で直すことができるから問題ない」と報告を受けていたため、浜松土木事務所に工事事故として報告しなくてもよいだろうと間違った判断をし、報告が遅れた。
 5. 事故当日のKYミーティングで積込時の作業員の危険・安全対策の議論が行われていなかった。
- 防 止 対 策
- 1 ① 現場代理人・主任技術者は作業員の監視を行い、危険な行為はすぐに中止させ、事故防止を図る。
 - 2 ① 積込開始時、積込終了時、ダンプ発進時、作業に従事していた者全員で指差しと声で確認する。
② 運転席の見える位置に、注意喚起のステッカーを張り、エンジンを掛ける前に周辺の確認をさせる。
③ 後方が確認できるように、荷台に草・木を載せすぎないようにする。
④ 作業中は輪止めを必ず設置し車が発進できないようにする。
⑤ 作業員は蛍光色の安全チョッキを着て、作業を行い、目立つようにする。
⑥ 作業中は車両の前後にコーンとポールを設置し、運転しようとするものに作業中であることを認知させる。
 - 3 ① 通常の2tダンプトラックを用いて作業を行い、なるべく地面に足をつけて作業を行うようにする。積込時等、荷台の上での作業をしなければならないときは脚立等を使用して作業を行うようにする。
 - 4 ① 社内独自の事故対応マニュアルを作成し社内で、事故発生時の対応を訓練し、会社内で事故対応の仕方を徹底させる。
 - 5 ① 作業当日のKYミーティングのチェックリストを作成し、現場代理人・主任技術者・作業員で確認を行う。

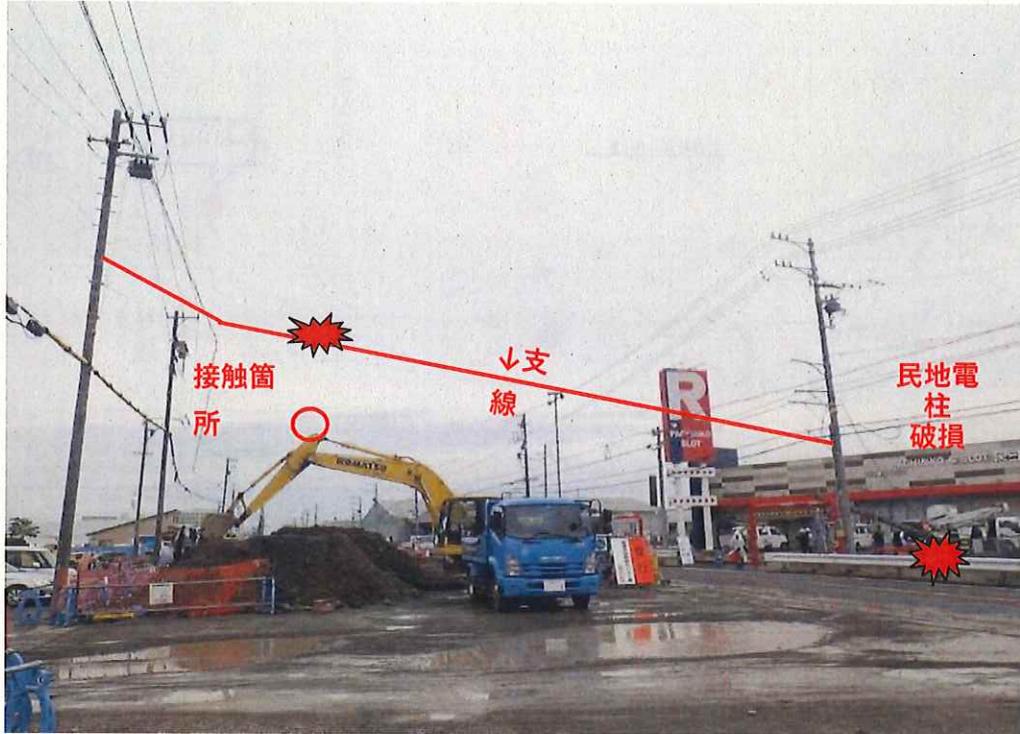
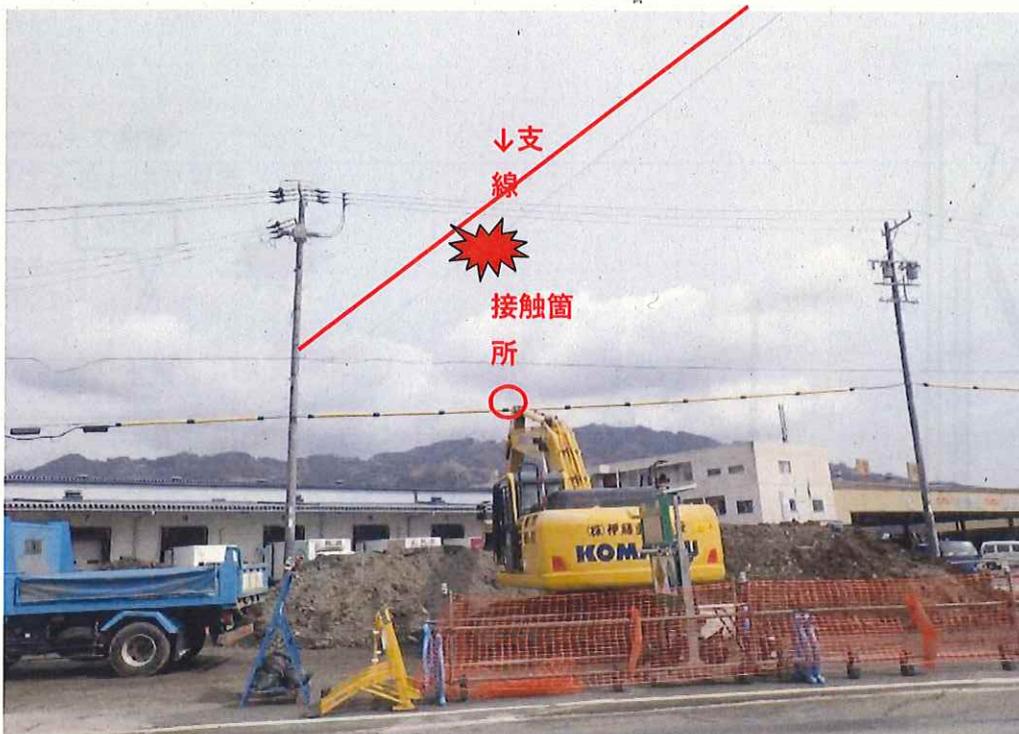
バックホウにより仮置土をトラックに積込んでいた際にアームが上空の架空線(支線 高さ6.9m)を引っ掛け、道路西側の電柱を引っ張り、これに引っ張られた民地内の引込電柱が折れ、停電が発生した。

架空線接触防止の事前対策として、道路脇に道路縦断する最下部の電線に対しては黄色の保護管を設置していたが、その他の架空線には十分な対策を行っていなかった。

また、上空に低い架空線が近接している場所での作業にもかかわらず、監視人を配置しておらず、当日のKYの際も支線については見落とされていた。

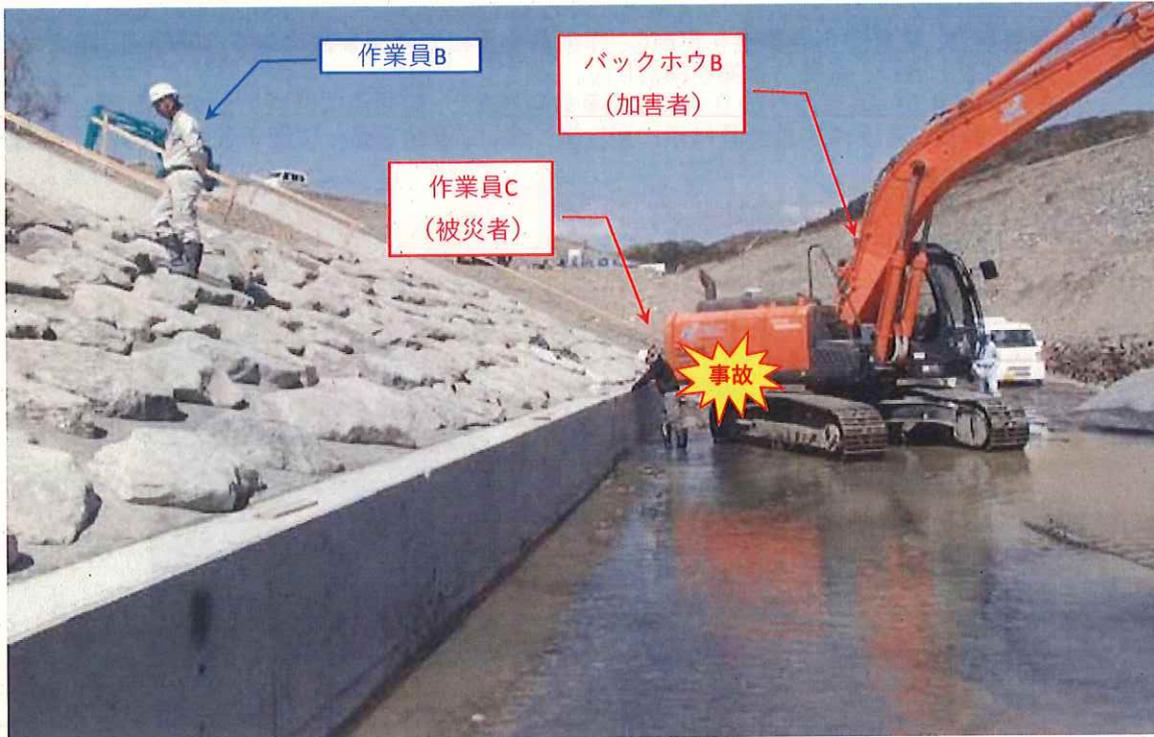
被災状況(再現)全景

0.8m³バックホウ2台と作業員3名にてコンクリート雑割石張工を施工中、その内の作業員1名が施工基面まで下りてスコップを洗っていた。背後に作業員がいることに気付かないオペレーターが石積みを行うためにバックホウを旋回させた時に、基礎コンクリートとバックホウの間に作業員が挟まれ、腰付近を負傷した。

- ①作業員が危険な箇所に入り作業をしていた。
- ②バックホウのオペレーターが危険箇所にいる作業員の存在に気付かなかった。
- ③監視員を配置していたが、危険な状況を見落としていた。

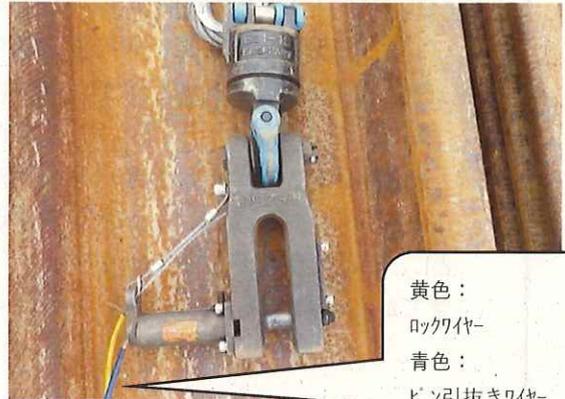
【 吊上げ金具(コラムロック) 】

・平積みの鋼矢板をクレーンにて吊り上げている途中、負傷した作業員が設置した留め金具が外れて落下後、平積みの矢板の上に転倒し、作業員に接触・負傷した。
