事故周知・再発防止〔平成30年度発生事例〕

災害の種類	工事関係者に負傷者	工事区分	治山工事
事故内容	土留工から転落	被災者	性別・年齢 男 60歳
被災状況	第3頸椎外側魂骨折 第6頸椎椎体骨折 棘間靭帯損傷	職業	現場代理人

災害の種類	公衆災害:運行障害	工事区分	舗装工事
事故内容	伊豆箱根鉄道(駿豆線)4分間停車	性別・年齢	一般公衆(30人程度)
被災状況	-	被災者 職業	-
<p>[災害の概要]</p> <p>□現場の状況:舗装工事 当該施工箇所は伊豆箱根鉄道が南北に横断している。当日の施工箇所は、町道仁田1号線(136号線接続部から伊豆箱根鉄道踏切手前まで)の舗装工事で、アスファルトフィニッシャーは自走で踏切道を通っていた。</p> <p>□事故の概要:平成30年11月14日(水曜日)午前11時50分発生 アスファルトフィニッシャー(以下「AF」という)が踏切道を通る時に直接レールを踏まないようコンパネ板(1800mm×900mm)を敷設した。AF通過後に作業員がコンパネ板を踏切内の柵に立掛けたまま別の作業に取りかかり、仮置きしたままにしてしまった。11時50分に三島方面に向う電車が踏切に接近した時に、コンパネ板に踏切センサーが反応し、電車を4分間停車させた。</p> <p>□安全対策の有無 安全訓練、KY活動実施</p>			
<p>[再発防止策]</p> <p>□問題点:①『踏切内に物を置かない認識不足』・『確認不足』があった。 ②踏切専属の監視員がいなかった。 ③『踏切内に資材等がない』『踏切付近で作業をしていない』等のチェックが甘かった。</p> <p>□防止対策:①朝のKY活動・安全巡視で鉄道付近での作業留意点について繰り返し注意喚起を行う。 ②踏切専属の監視員を配置する。 ③踏切内チェックリストを作成し、発車時間5分前に踏切内のチェックを監視員が実施する。 ④踏切前後にラバーコーンを設置し立ち入り禁止措置をとり、踏切侵入を防止する。(別紙参照) ⑤踏切敷地内での通行養生作業を無くす為、建設機械は踏切内を自走せず、運搬車両にて運搬する。</p>			
<p>[事故の状況が分かる写真または図面]</p>

災害の種類	労働災害(現場作業員)	工事区分	林道開設工事
事故内容	建設機械接触	被災者 性別・年齢	男性・49歳
被災状況	右足甲裂傷及び右足薬指骨折	被災者 職業	土木作業員

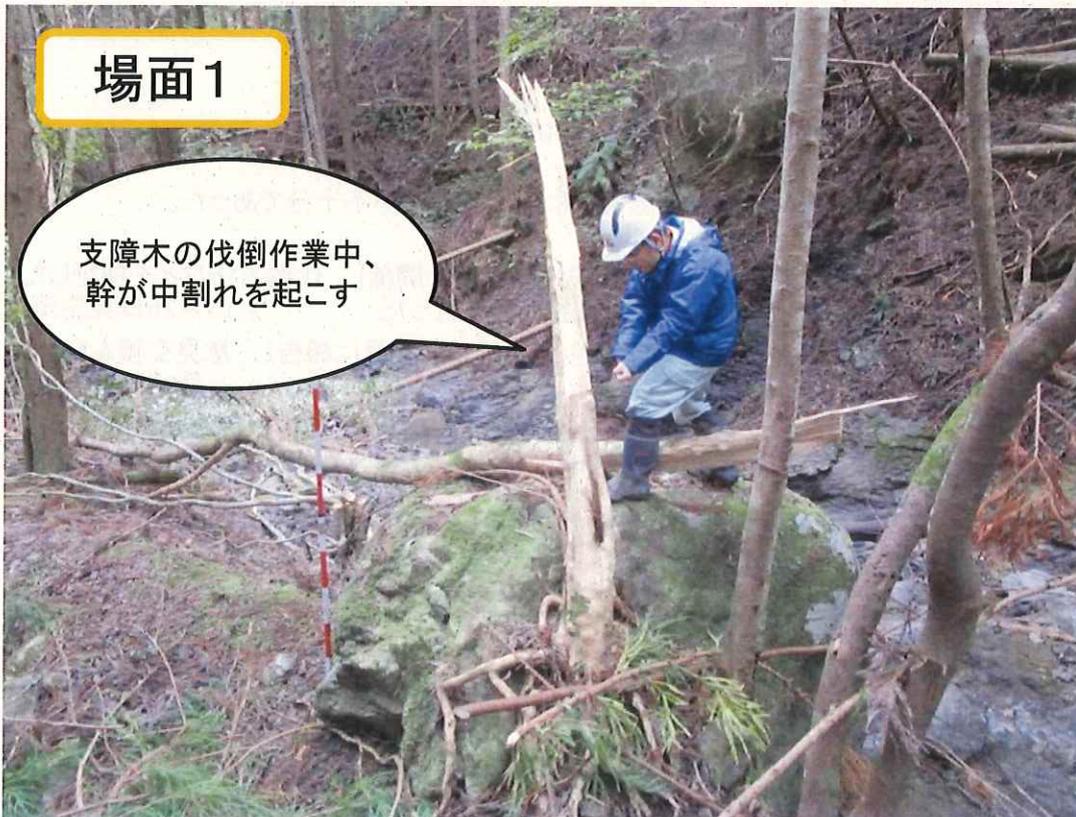
場面1

支障木の伐倒作業中、
幹が中割れを起こす

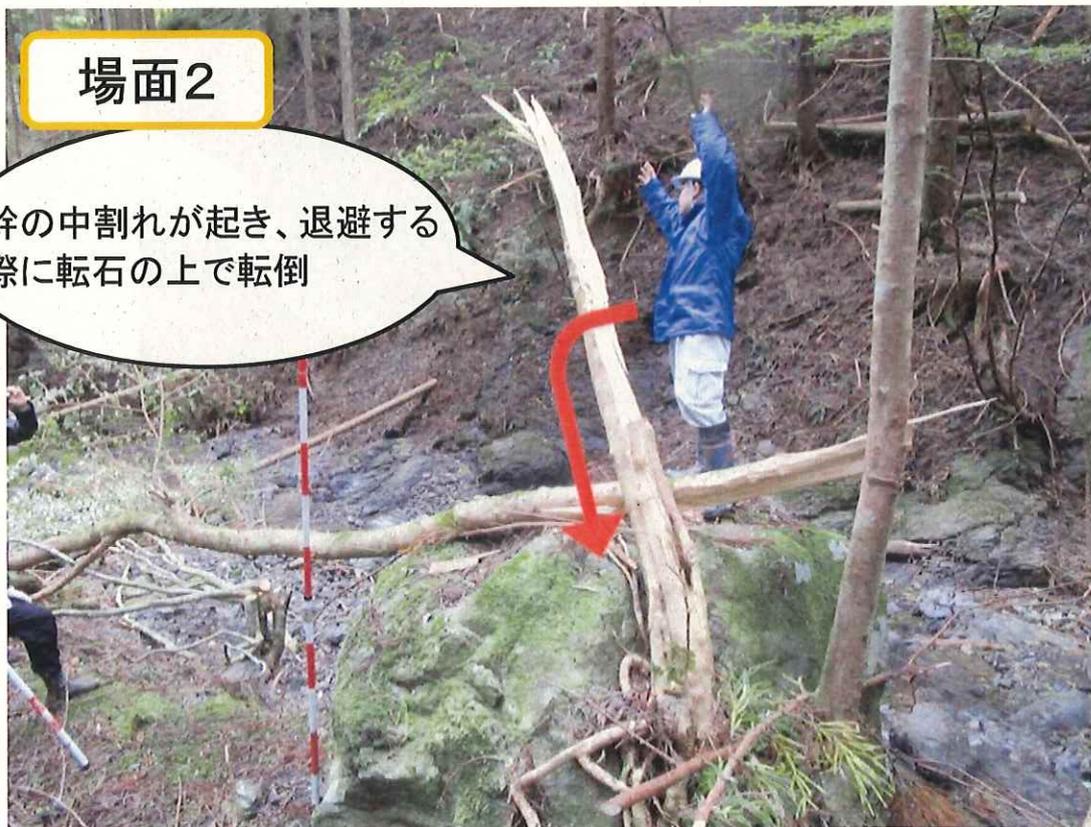
場面2

幹の中割れが起き、退避する
際に転石の上で転倒

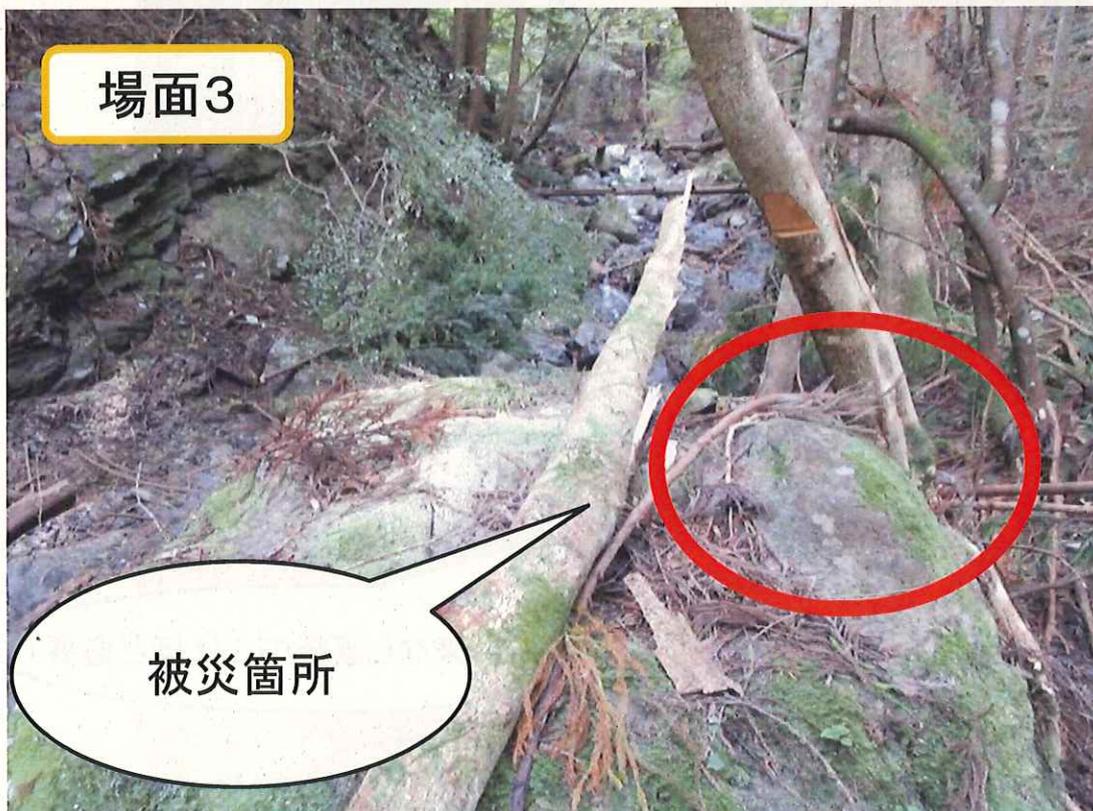
場面3

被災箇所

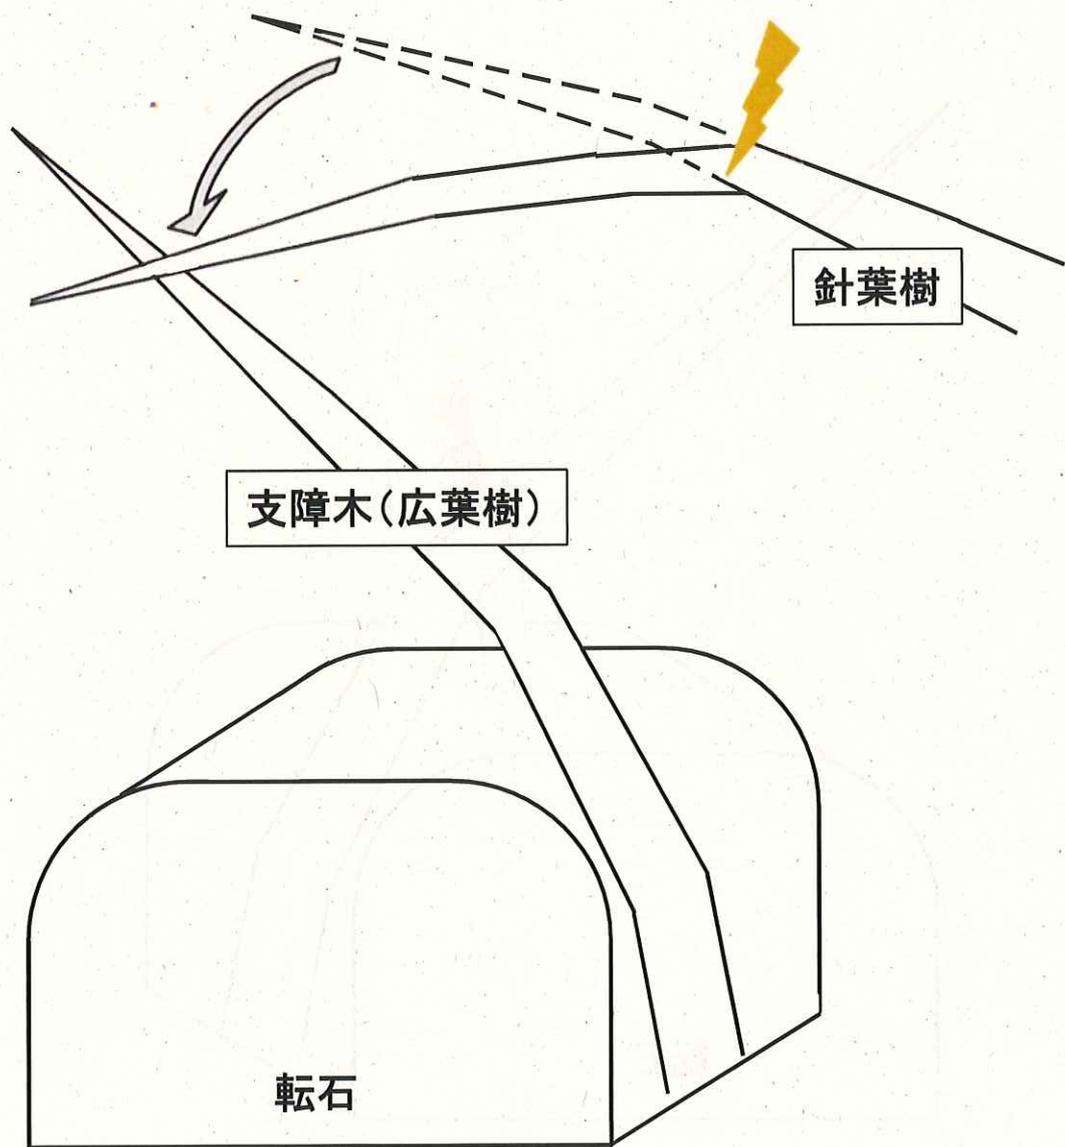
被災者は伐倒対象木を伐倒することにより、
かかり木が発生することを懸念したため支障
木を伐倒した

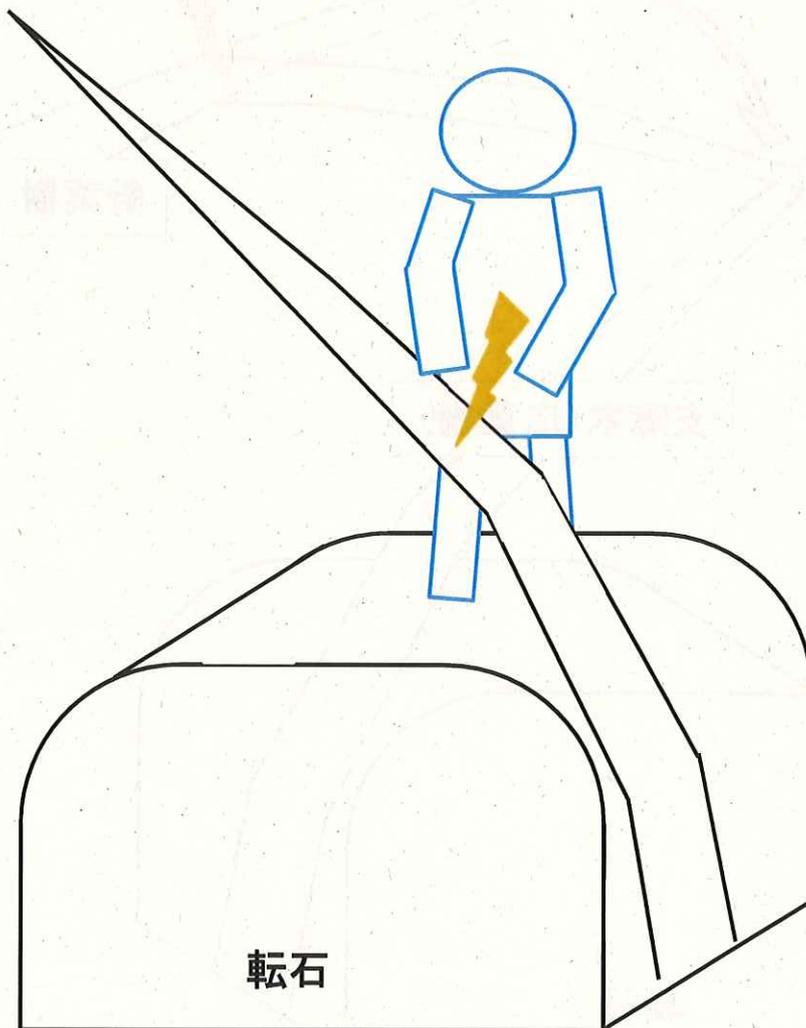
支障木を転石の上にて、自らの判断により伐倒

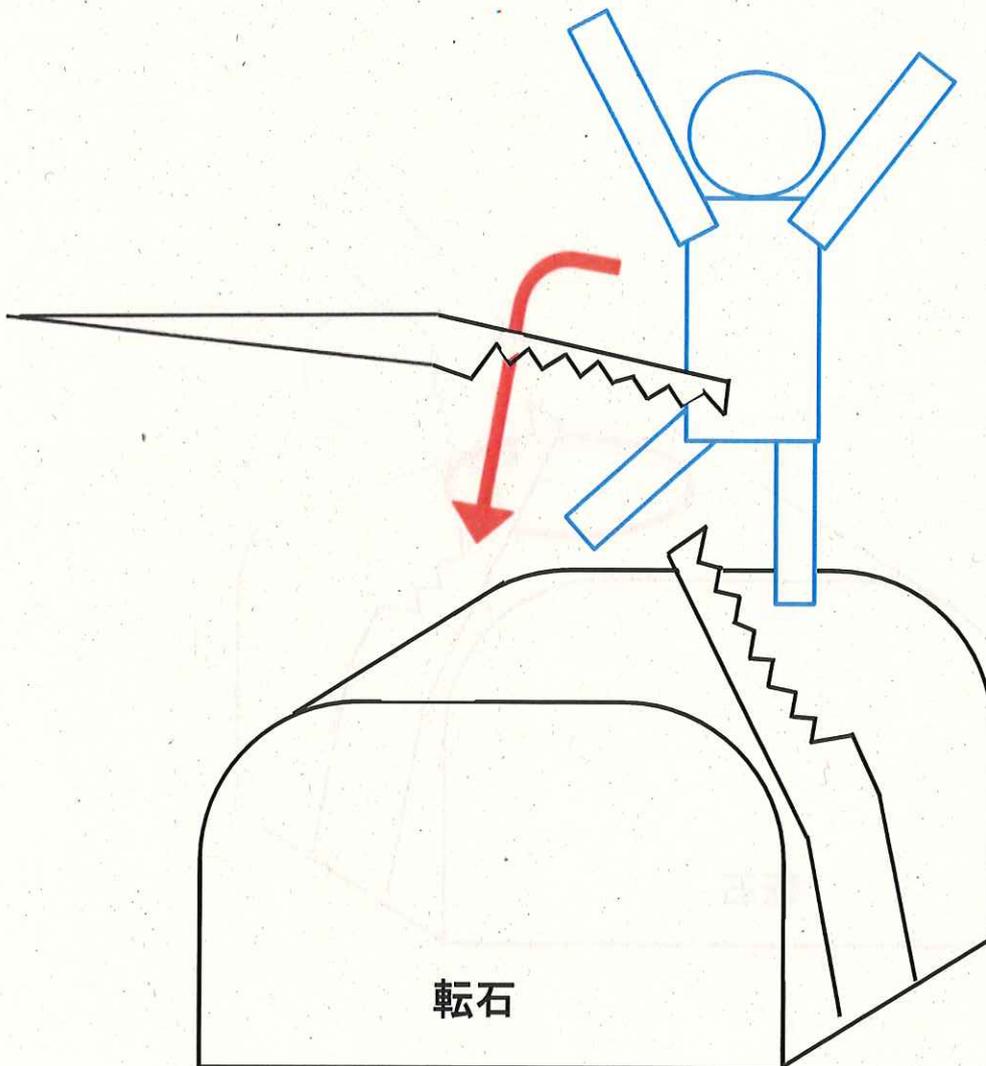
支障木の幹の中割れが起きたため、
退避しようとした際に転石の上で転倒

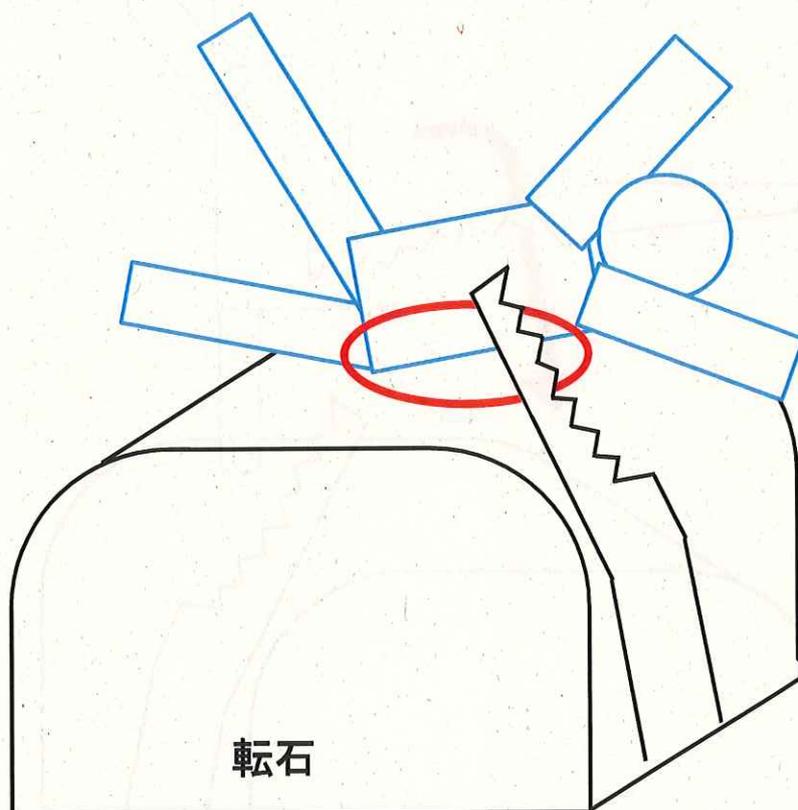
転石の上で転倒し、被災した

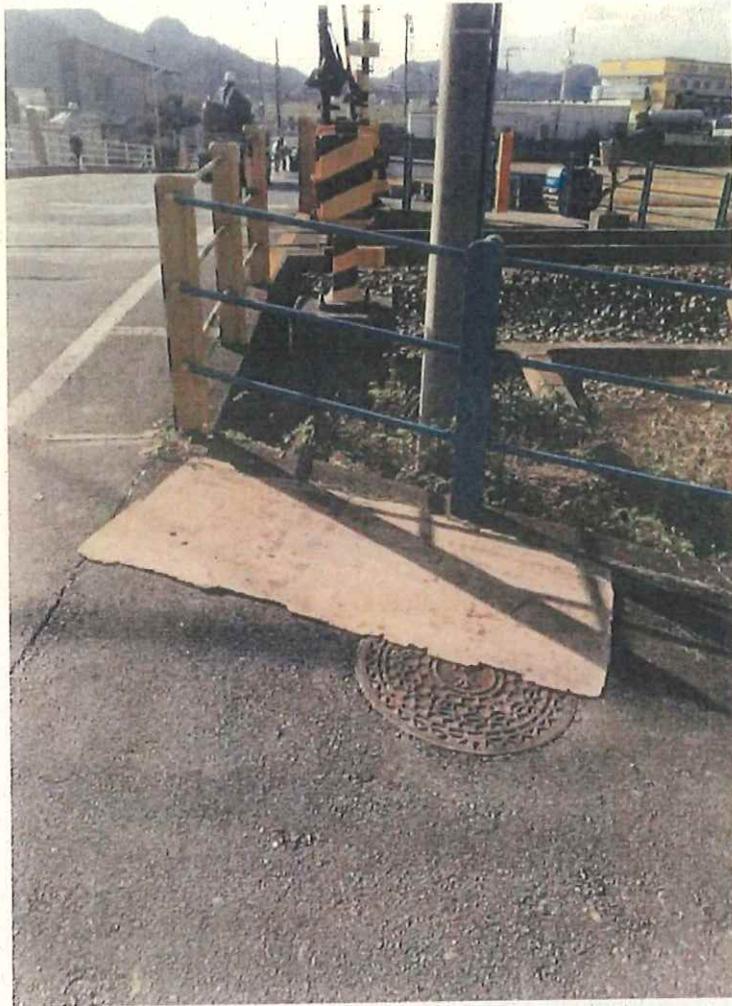
①

コンパネ置場

重機の線路横断
時に養生用として。

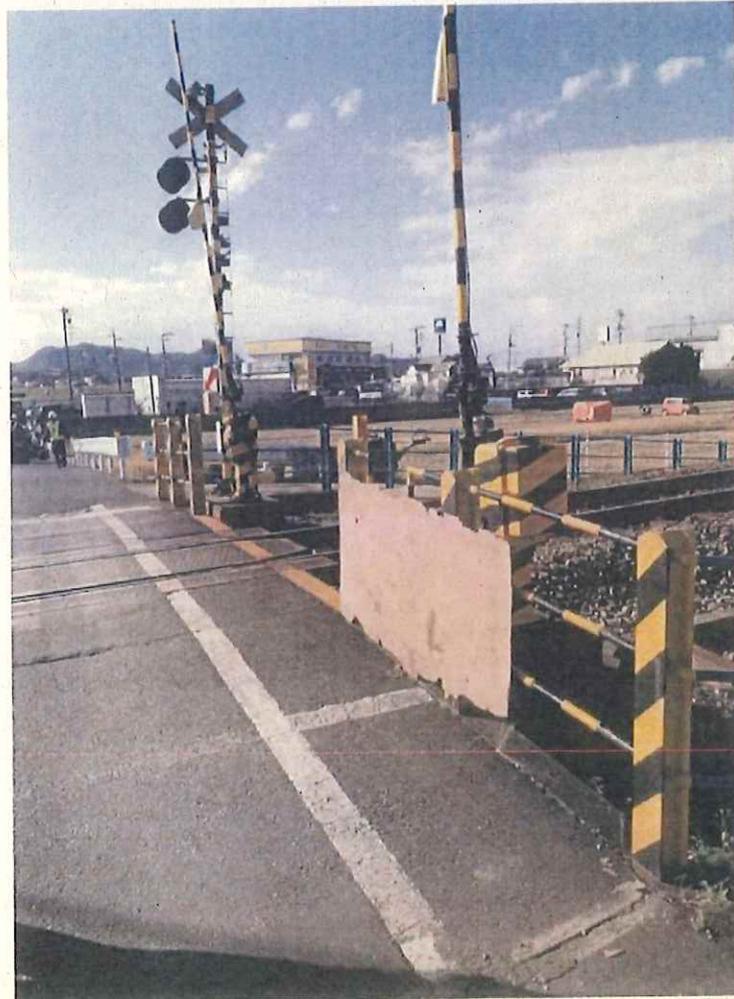
②

重機横断させ
一時的に立ちかけた。

遮断後は降りたが
内側にコンパネが
入っていた。

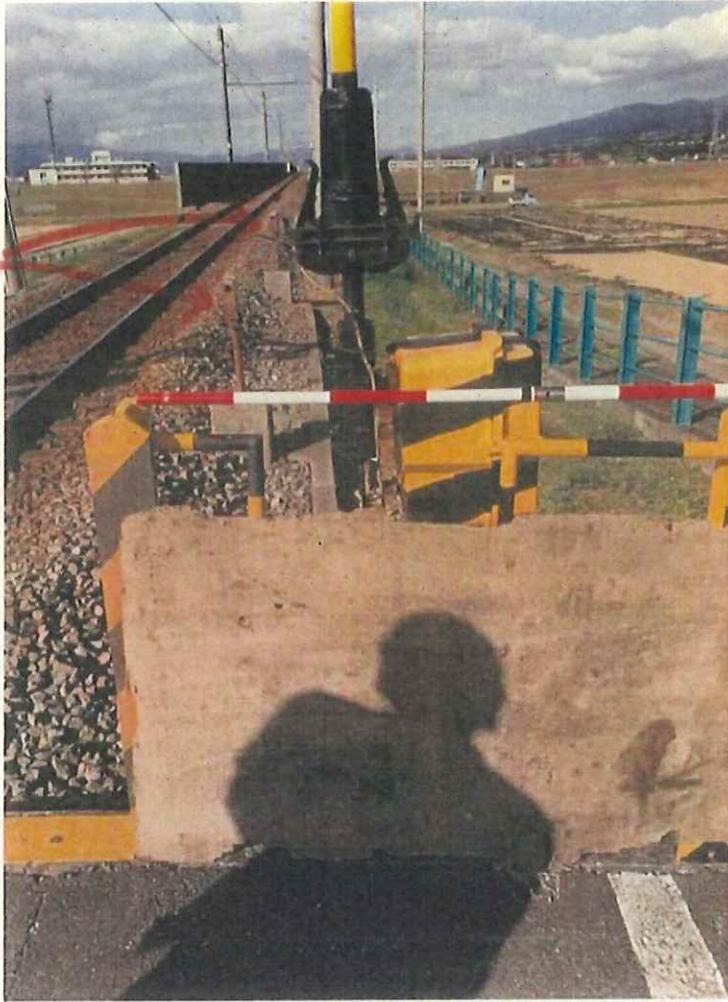
③

J-パネは
遮断機内側に
約400

セサ-に反応した

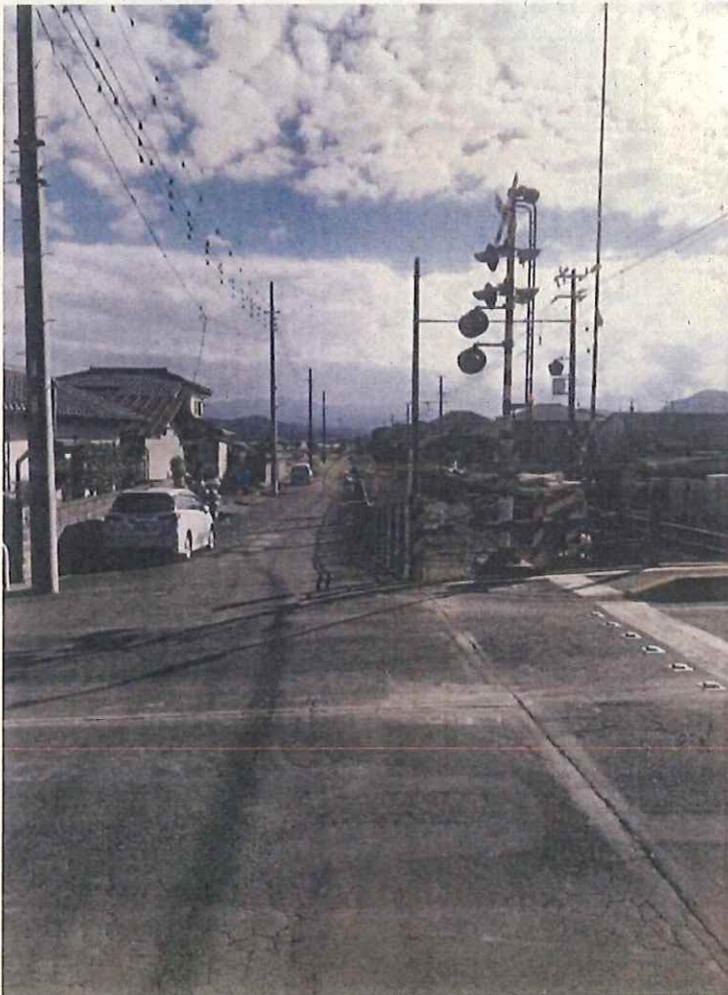
④

三島行き電車が
約20^m手前に

AM11:50から
約4分間停車した

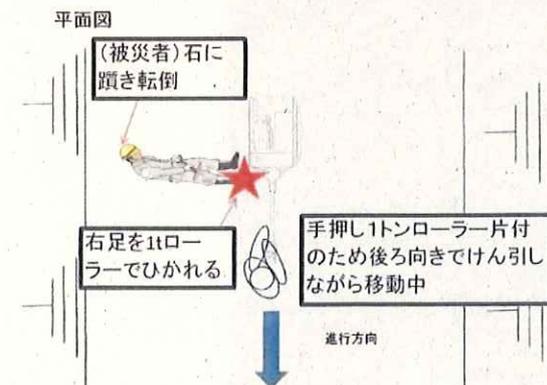
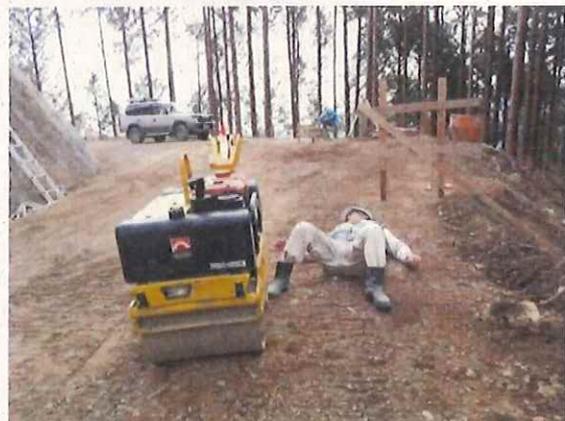
被災者は石に躓いたため、倒れないように踏ん張ろうとして足を広げたところにローラーが通過

その後転倒し、ローラーに足を轢かれた

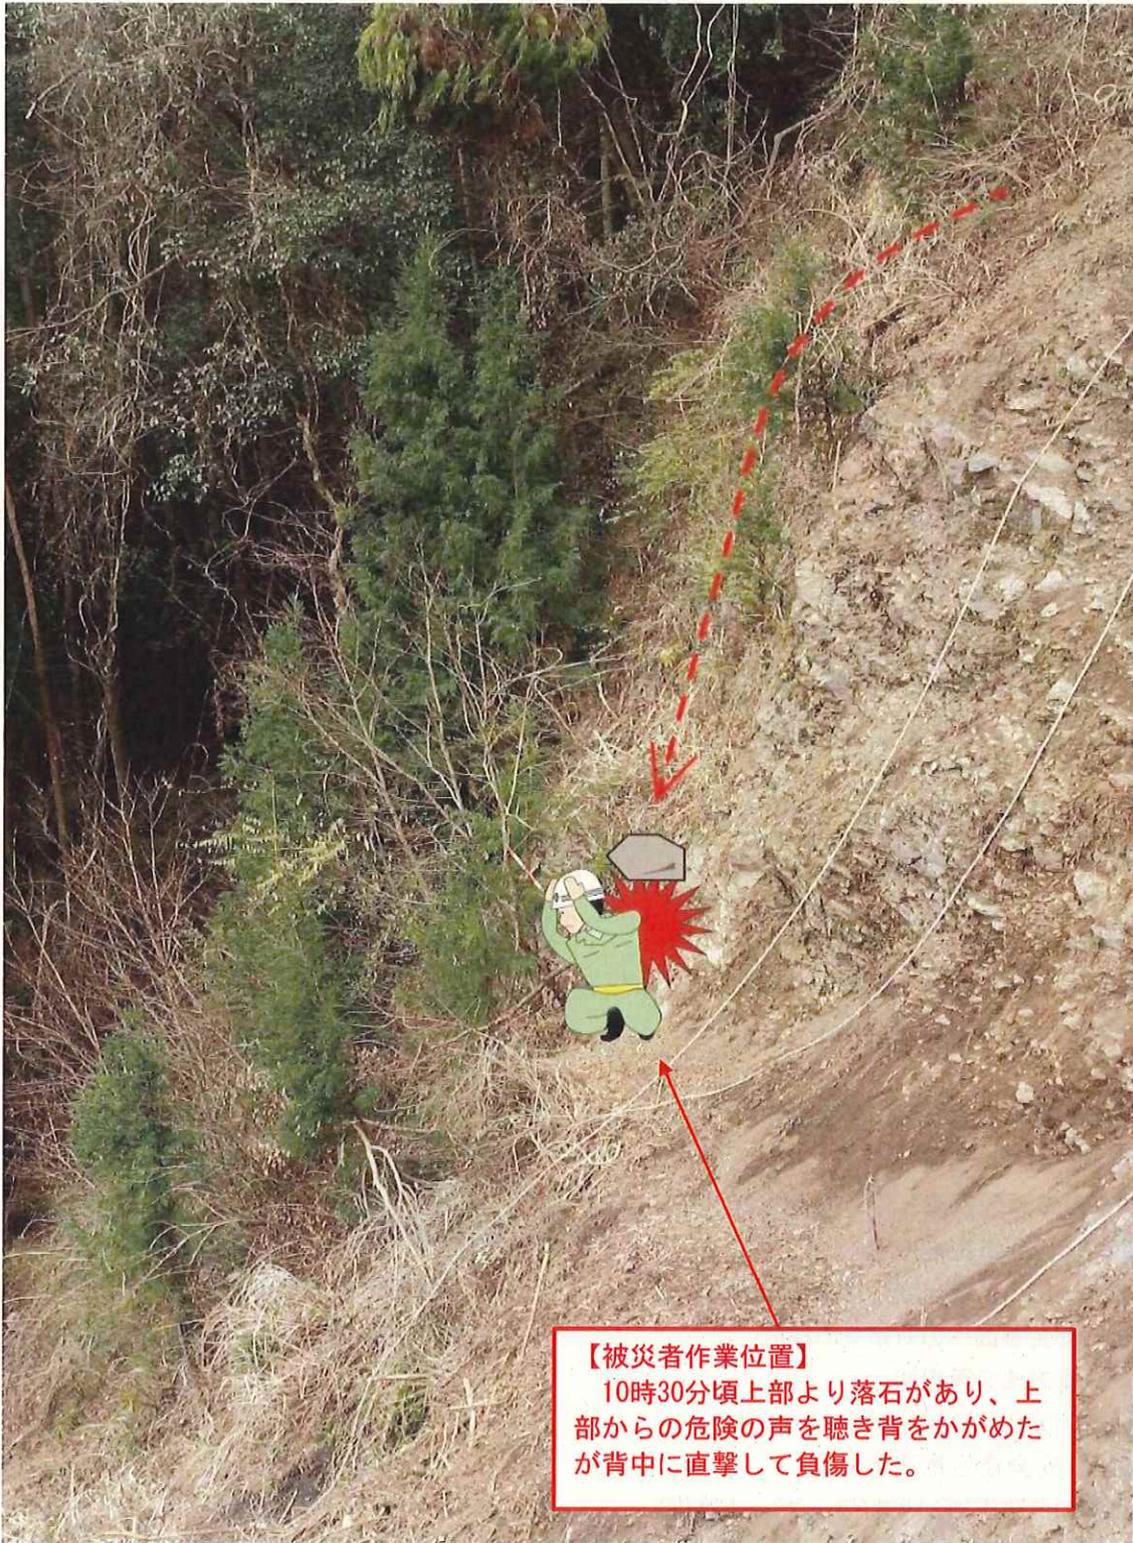
【被災者作業位置】

10時30分頃上部より落石があり、上部からの危険の声を聴き背をかがめた
が背中に直撃して負傷した。
