工事事故防止行動計画 ニュースレター

工事事故「0」を目指して

10号

令和元年8月27日事故発生

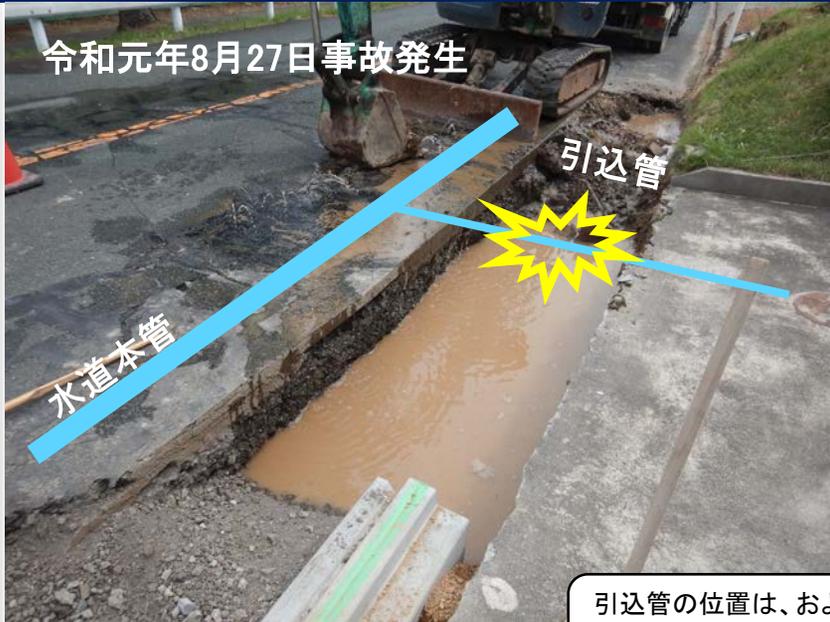
引込管

水道本管

【被害】
 ・断水 4.7h 家屋1戸
 ・工事中断 8日間
 ・公衆損害で「減点」

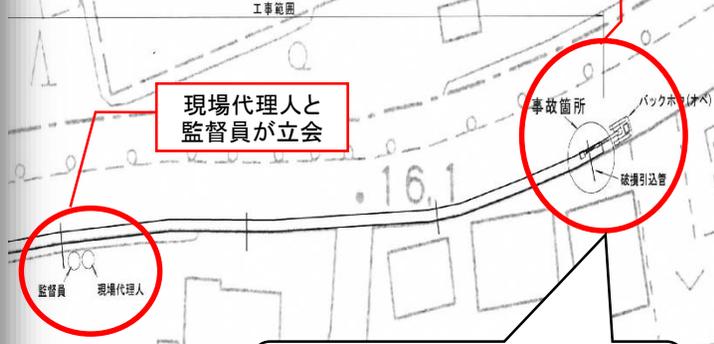
工事箇所

現場代理人と監督員が立会

事故箇所
バックホウ(押入)
破損引込管

現場代理人、手元確認作業員が戻るまで、掘削作業を待っているべきだった。

引込管の位置は、およそ把握していたが、深さは60cm以上あると思いき込んでいた。(実際は、40cm)

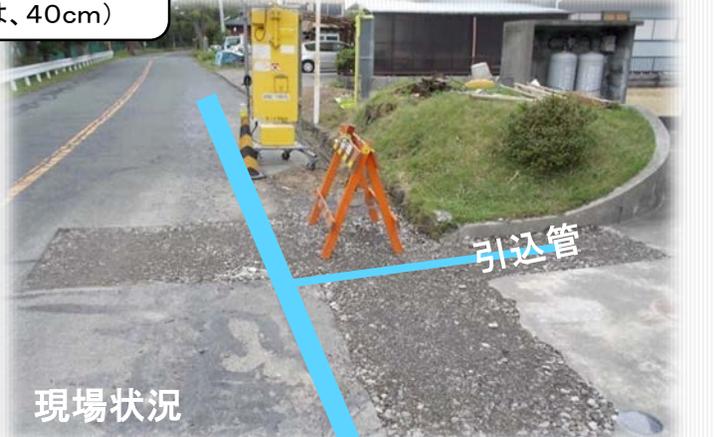
現場状況

引込管

- 県道側溝工事での側溝設置のための床掘作業現場
- 市水道課配管図により引込管の概ねの位置は把握できたが深さの情報は無かった。
- ハザードマップは作成していたものの現場に掲示せず、埋設管の位置情報も現場に明示しなかったため、作業員は民地仕切弁位置から引込管位置を想定して作業を行っていた。
- 事故発生までは試掘せず仕切弁位置を参考に砂巻立が無いを確認しながらバックホウで深さ0.6m程度の床掘を進めてきたが、それまでは引込管は出なかった。
- 事故時も引込管は出ないと思いき込み床掘作業を行い、作業途中で、現場代理人とバックホウの手元確認作業員が、別作業で不在になったため、一時、作業を中断した。
- バックホウオペレータが作業を少しでも早く進めたいと思い、現場代理人や手元確認作業員が戻る前に床掘を再開したところ、引込管がこれまでより浅い0.4mの位置で砂巻立がない状態で出現し、破損してしまった。

- ①埋設管等の情報は、資料確認だけでなく、現地に明示し誰もが分かるようにし、人力での試掘を行う。
- ②あらゆるリスクに対してのハザードマップを作成すると共に、現場への掲示、KY活動等により作業員に周知徹底する。
- ③重機作業は、現場代理人が監督できる状態にある場合にのみ行う。
- ④手元確認作業員により、土質・埋設管の状態を注視する。

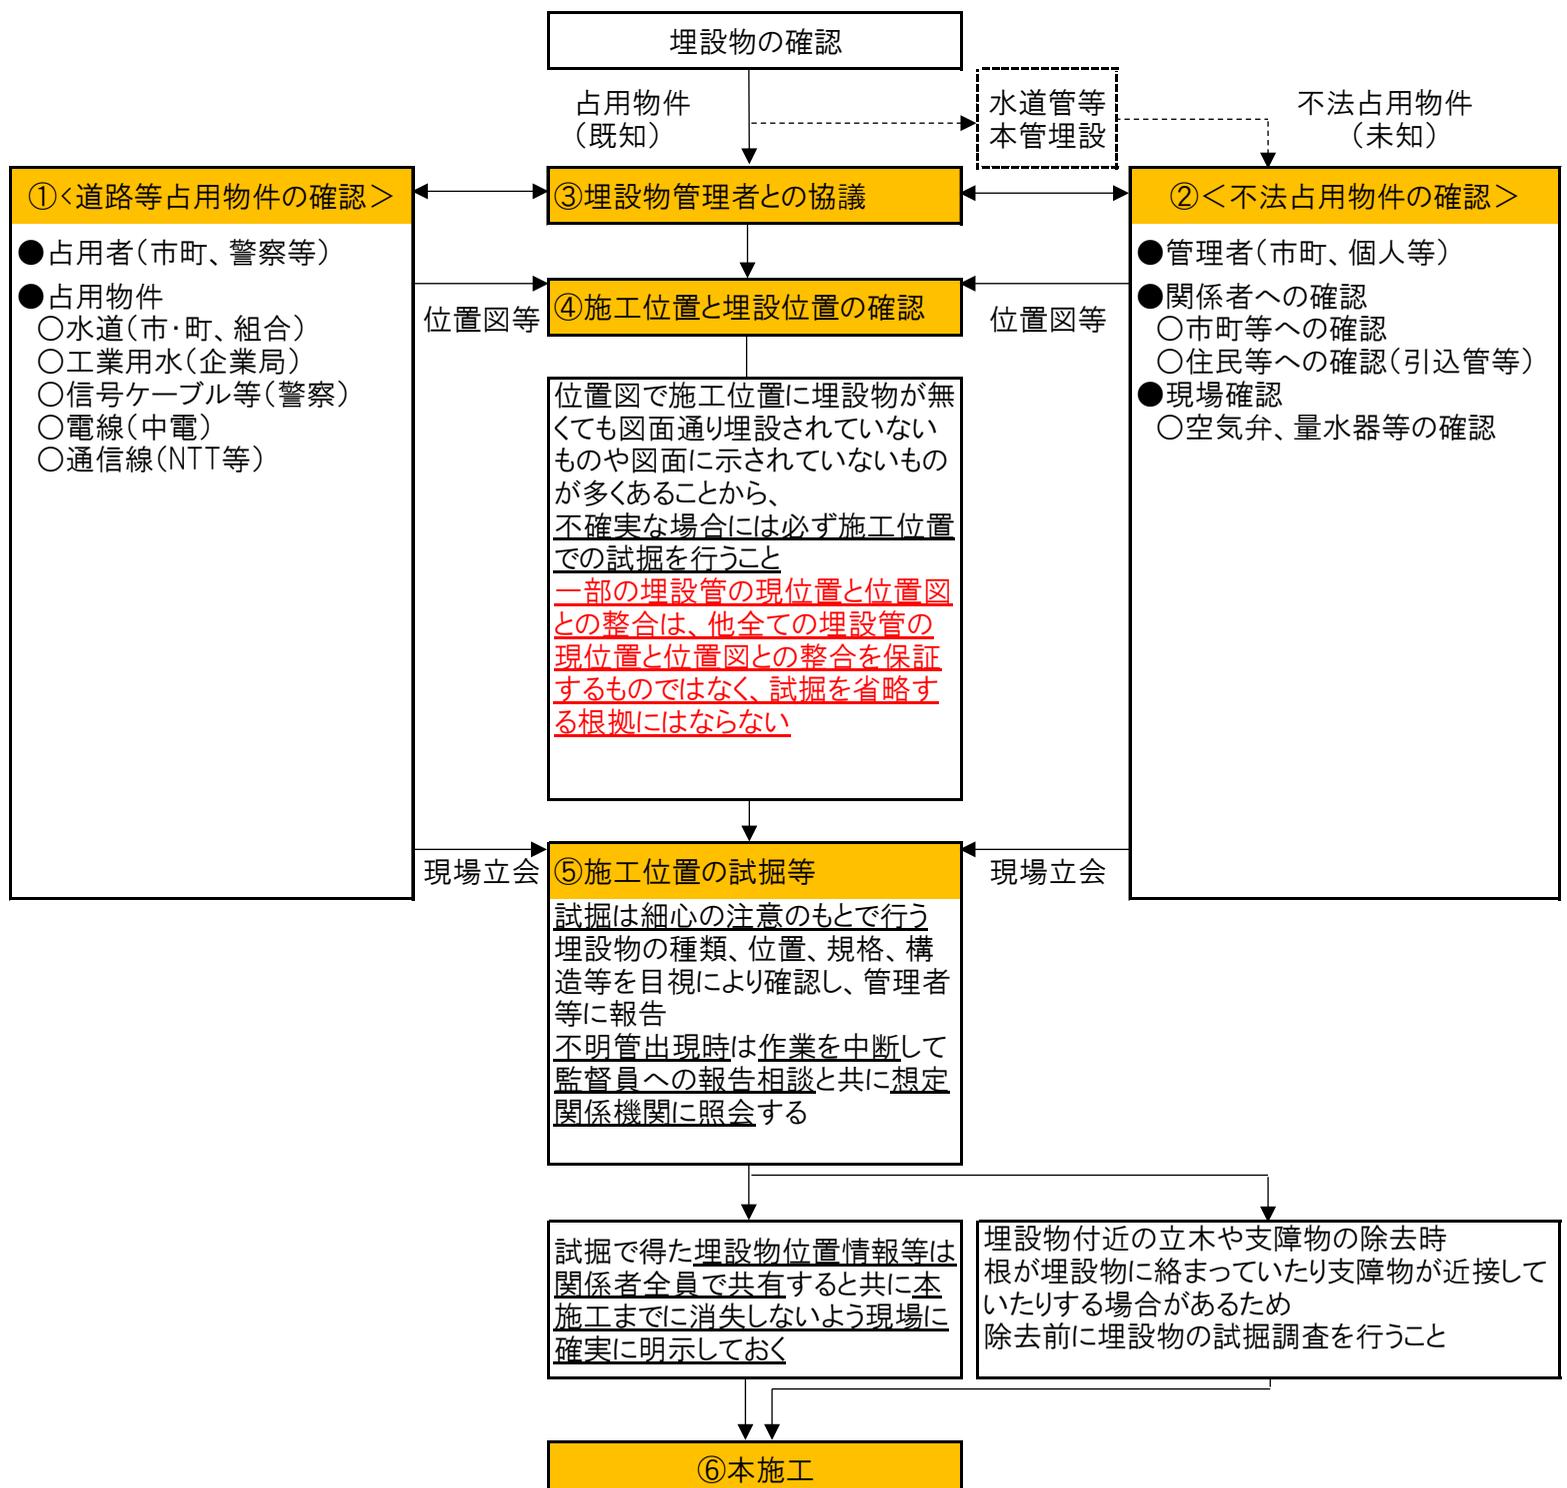
道路等施工(掘削、杭打等)時の埋設物事故防止のための埋設物確認フロー(Ver.3)

本ニュースレターの事案の事前確認手順を上記フローで確認すると
⑤の対応を行わなかったため、事故につながった
