工事事故防止行動計画 ニュースレター

令和元年9月10日事故発生

まさか!? 石をどけたら、管も一緒に!!

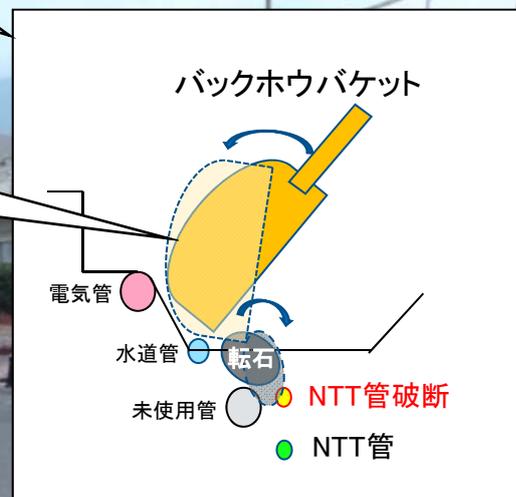
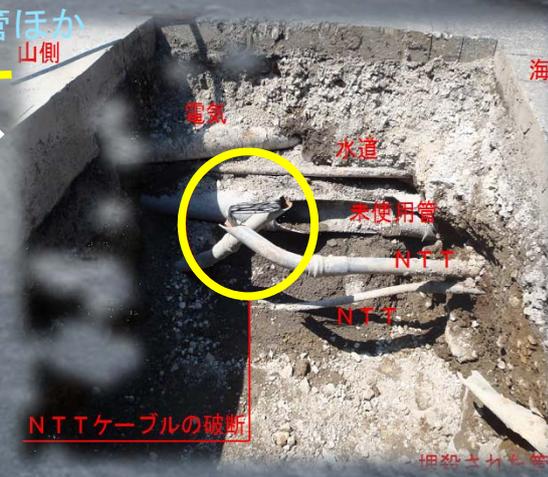
【被害】

- ・インターネット回線断線 8.5h
- ・公衆損害により「減点」

転石を、バックホウで
取り除こうとした

道路沈下の原因調査のため、
試掘(幅1.6m×長さ2.7m×深さ1.0m)

下水道管以外の埋設管
の調査・確認をしなかった

- 港湾道路沈下箇所での沈下原因調査のための試掘作業現場
- W1.6×L2.7×D1.0(m)の範囲をバックホウで試掘予定
- 事前に下水道管の埋設は把握していたものの他の埋設物の情報は入手していなかった。
- 試掘は、埋設シート、巻砂の有無を確認しながら慎重に作業を進めていたが、深さ0.6m付近に転石があり、バックホウで取り除こうとしたところ、転石がNTT管に接触していたため管と管内ケーブルを破断してしまった。

- 想定される全ての埋設管管理者に試掘箇所での物件の有無を確認し現場での埋設位置の確認立会を行う
- 未知の埋設物件は現地確認時、マンホール、空気弁等の確認をすると共に沿道住民への確認を行う
- 掘削は基本的に手掘りで行う
- 転石は形状、大きさ、支障物との位置関係がわからないため、転石除去前に回りを事前に手掘りで確認してから除去する。
