# 工事事故防止行動計画 ニュースレター

12号

## 令和元年6月10日事故発生

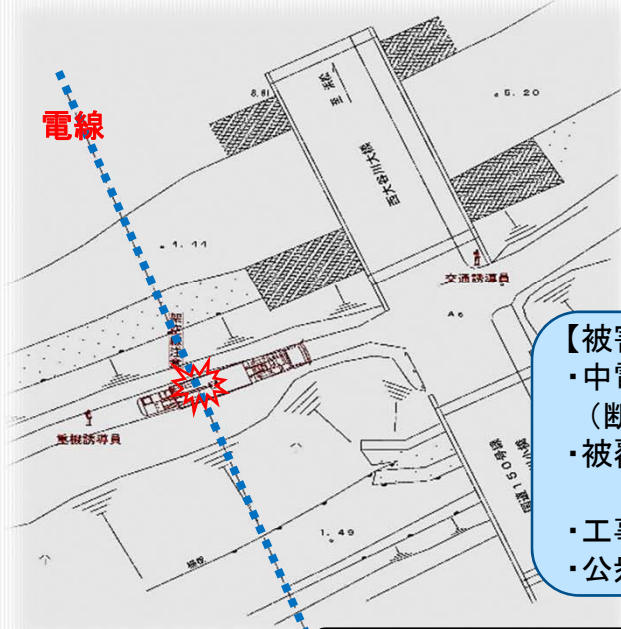
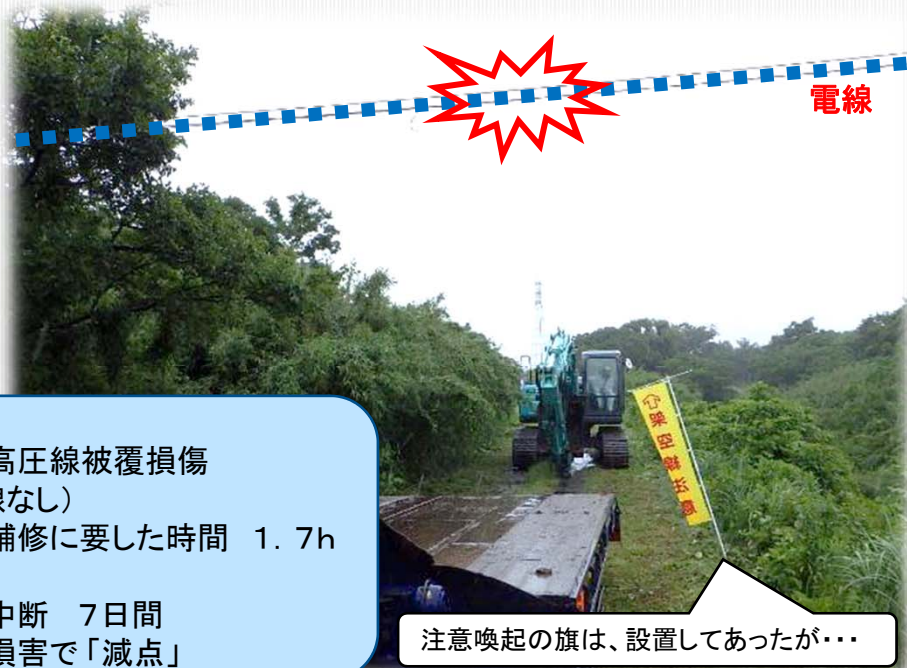
**【被害】**  
 ・中電高圧線被覆損傷  
 (断線なし)  
 ・被覆補修に要した時間 1.7h  
 ↓  
 ・工事中断 7日間  
 ・公衆損害で「減点」

道板を使わなかった...

重機誘導員がいたが...

- 河川護岸工事現場付近の堤防道路上での作業用重機運搬車両からのバックホウ荷卸し中、電線に接触
- 架空線対策として注意喚起旗の設置、ハザードマップに記載、安全教育実施、誘導員配置の対策を講じていた。
- 荷卸しは、架空線位置より下流側の影響のない場所で行う予定であったが、降雨により未舗装の堤防道路のぬかるみにタイヤがはまり運搬車両が傾き、それ以上の走行が困難となったため、そこで荷卸しすることとなった。バックホウのバケットを使い自力で降りる予定でバケットを地面につけ荷卸しを始め、キャタピラが着地した時点で運搬車荷台を支点にしてバックホウを降ろすつもりでアームを荷台側に旋回したときに架空線に接触してしまった。
- アーム旋回時、オペレーターに架空線の認識が無く、誘導員の確認もしなかった。
- 誘導員はバックホウで遮られ、架空線とアームとの位置関係が明確に視認できなかったため、作業停止指示できなかった。

- バックホウ等重機の現場への搬入・荷卸し等は気象や現場の路面状況等勘案し走行に支障の無い措置、荷卸しでの道板の使用等、状況に応じて適切かつ安全な対応をすること
- 誘導員は支障物件が見えず重機のアーム等との接触の可能性等判断できない場合には作業を中断させ、安全を確認してから再開させること
- バックホウオペレータはアームを旋回するときには旋回先の支障物件の有無を確認すること

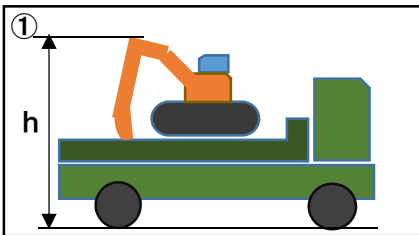
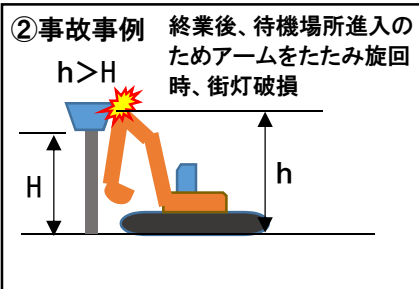
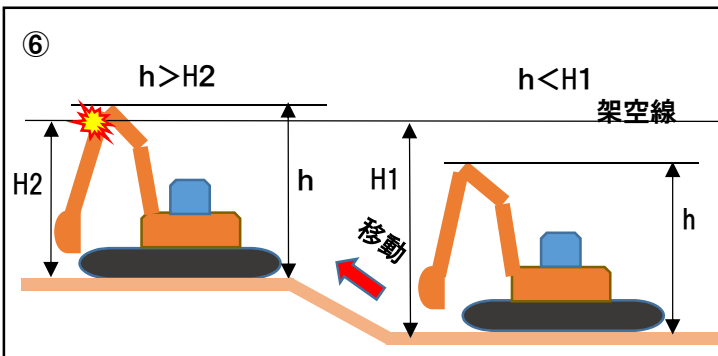
- ①バックホウ等の搬入・搬出時  
(運搬車荷台高+バックホウ等アーム高)
- ②日々のバックホウ等の現場への進入・退出時  
(バックホウ等のアーム高)
- ③バックホウ等アーム最大上げ高
- ④ダンプのダンプアップ高
- ⑤施工基面の最大高時の①～④の高さ
- ⑥ヤード内移動時の③④の高さ
