工事事故防止行動計画 ニュースレター

2020.2.28

橋梁関連工事における埋設管破損事故！

【令和2年1月29日事故発生】

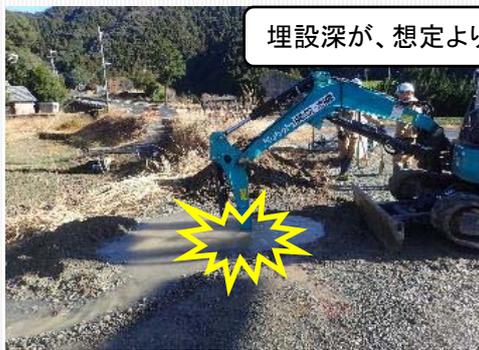
事故直後(水道管破損・漏水状況)

橋梁関連工事で流末付属工(ボックスカルバート)施工に先立ち、水道管の埋設位置確認のため試掘中、バックホウのバケットで水道管を破損した。

埋設物が確認資料の位置とずれており、明示されている深さよりも浅い位置に埋設されていたため、バックホウのバケットで管を破損してしまった。

- ①埋設位置の情報は、当時の施工業者等への聞き取りや現場での調査を通じて、確実な把握に努める。
- ②今回、固結部分撤去後は、手掘りに切り替えて掘削を行うべきであったが、同様の事態を避けるためには、地表等が固く人力施工が困難な場合は、掘削位置の変更を検討し、人力施工できる箇所での施工を基本とし、機械施工は原則として行わない。
やむを得ず機械施工せざるを得ない場合は、施設管理者、監督員と協議の上、機械施工の必要性の検証を含めた施工方法や施工範囲等を検討する。
- ③埋設位置が想定と異なるケース等、万が一の事態を想定しながら作業を行う。
埋設管掘削は、必ず施設管理者立会のもとで行う。

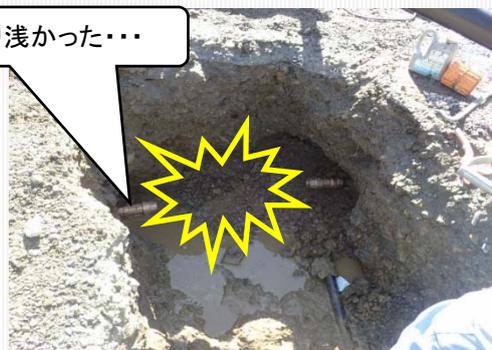
水道管破損・切断撤去

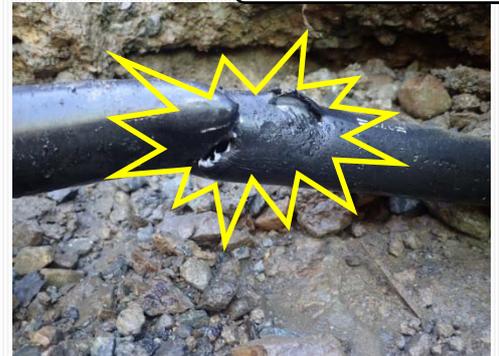
水道管破損箇所

・埋設物の位置情報が不正確であった。
 ・試掘を手掘りで行うよう指示されていたが、試掘箇所の表面部が固く、人力施工が困難であったため、機械施工を行い、表面部の固い部分を撤去した後も想定埋設深さを疑うことなく、機械施工を続けた。
