工事事故防止行動計画 ニュースレター

工事事故「0」を目指して

21号

平成31年4月3日
事故発生

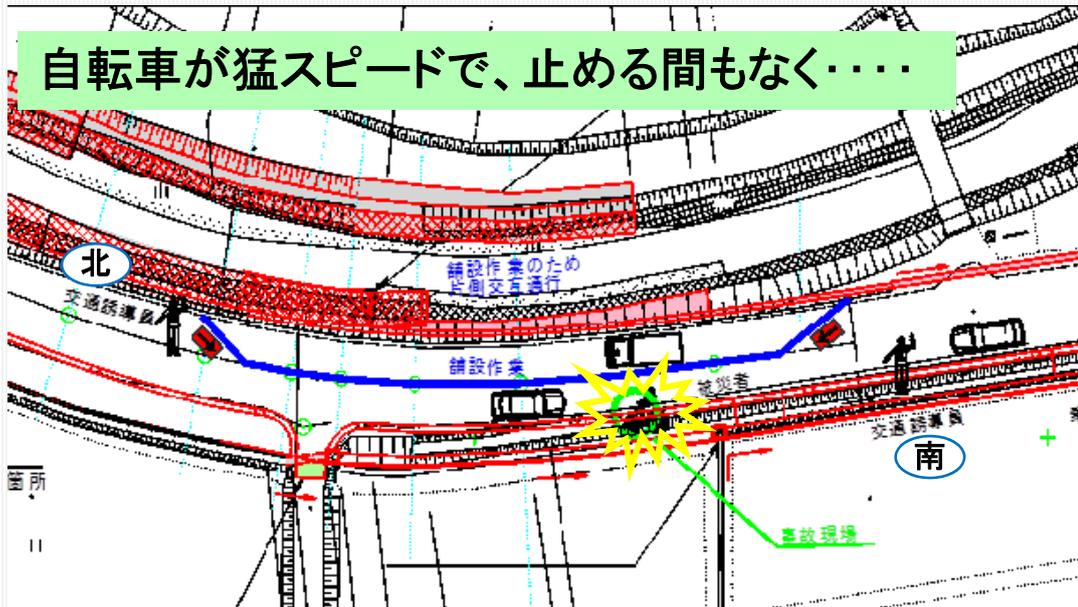
自転車が猛スピードで、止める間もなく……

- 片側通行規制による路肩舗装の現場
- 規制区間の南側の誘導員が、北側からの車両を誘導中、南側から接近する自転車を確認。北側からの車両を確認しようと振り返ったところ、その間に、自転車が猛スピードで誘導員の横を通過した。
- 自転車の運転者は、南進する対向車に驚き、避けようと急ブレーキをかけた際、歩行者通路内の砕石(水道仕切弁の段差解消のために擦り付け)の上で、バランスを崩し転倒した。

- ①交通誘導員が自転車のスピードを予測しておらず「停止させる注意喚起(旗振り)の行動」を、起こせなかった。
- ②車道と歩行者通路をバリケード等で区分していなかった。
- ③砕石が車道路肩部に飛散していた。
(突出した仕切弁への歩行者の接触転倒防止のため、砕石で擦り付けていた)
- ④工事看板による周知不足(規制看板が民地側に設置されており通行車両等から見にくかった)。
