# 工事事故防止行動計画 ニュースレター

2019.10.8

9号

令和元年5月27日事故発生

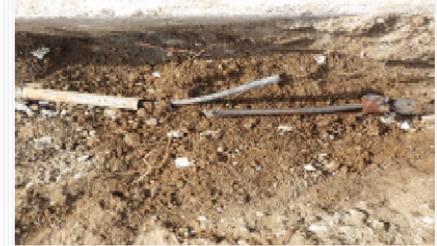
信号機線(破損後)

③信号機線  
(損傷)

- 道路改良工事でのボックスカルバート設置前の埋設物確認の試掘現場
- 埋設物協議等で下記を確認
  - ・NTT管は、本施工箇所内に埋設されていない(NTTとの現地立会で確認)。
  - ・市の水道管が1本あり平面図で位置はわかるが深さ不明。(試掘して管現出時点で市が立会うこととなる。)
- 試掘により埋設管3本①②③の順で現出し、市に立会依頼。
- 3本の中身は不明であったものの、②L字管のボックス設置予定側の配管状況を確認したいとの思いから市担当者の到着前にバックホウで追加掘削して破損。漏水したが速やかに復旧したため事故扱いしないと思い本件について県に報告せず。
- 残り2本①③が水道管か市担当者も判断できなかったが、事前に他の埋設物を確認できなかったことと管材が鋼材であったことから水道管と思い込み、使用中ならボックス設置時に移設を要するため確認しておきたいとの思いから、県の監督員に報告せず切断部をすぐ補修できるよう準備した上で切断したところ、①が水道管(不使用)、③が信号機線(損傷)と判明。

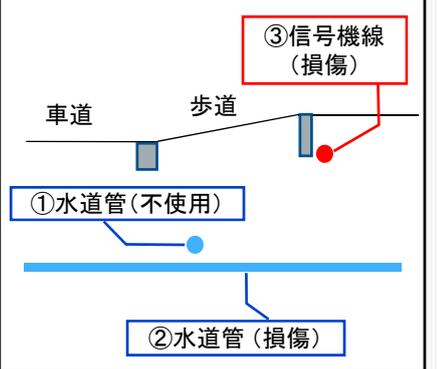
断面図

①水道管D25  
(不使用)

②水道管D25  
(損傷)

試掘は下記条件で行う。

- ・作業状況を確認する監視員1名配置
- ・必要な範囲を確認するまで人力掘削

(試掘は、管を破損しないよう細心の注意を払って行う)
