# 工事事故防止行動計画 ニュースレター

## 作業員が橋梁上部工部材を横に動かした際、 崩れてきた部材の間に指が挟まれる

【令和4年10月27日事故発生】

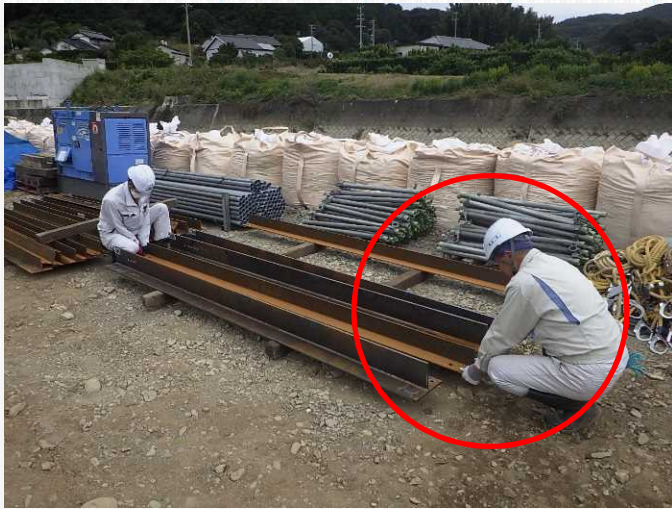
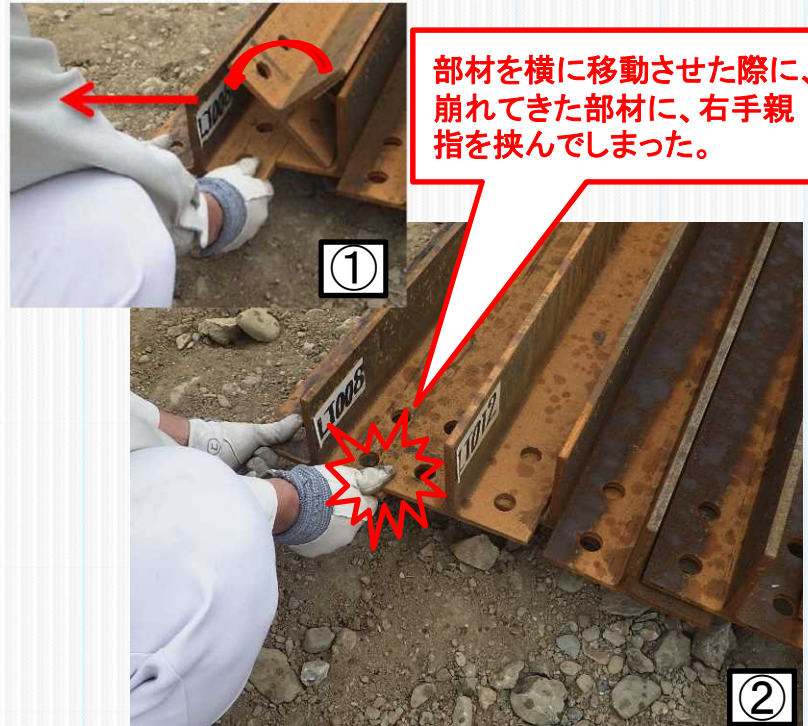
・荷卸した橋梁上部工部材が一部重なっていたため、整理するために手作業で部材を移動させた際に、部材が崩れ落ち右手親指を挟んでしまった。

- 原因① 荷卸された部材(鋼材)が、整然と並んでおらず、部材同士が一部重なり不安定な状態であった。
- 原因② 不安定な部材の仕分けを手作業で行っていた。
- 原因③ 作業員のみで作業をしており、作業状況を確認できる安全監視員が不在だった。

- ・部材の出荷時は、パレットもしくは梱包用治具を作成し、部材が荷崩れしないよう丁寧に積み込み・荷卸しを行う。それにより着荷後の作業を行わないようにする。

- ・やむを得ず部材を動かす必要がある時は、バール等で引き寄せるなど、直接手を触れない方法で行う。

- ・吊り作業等を行う時は、作業員の他、作業状況を確認出来る安全監視員を配備し危険な状態となったときは作業の中止を指示する。
