# 工事事故防止行動計画 ニュースレター

# 工事事故対策通信

～埋設管を破損する事故が発生しました～

Vol. 38

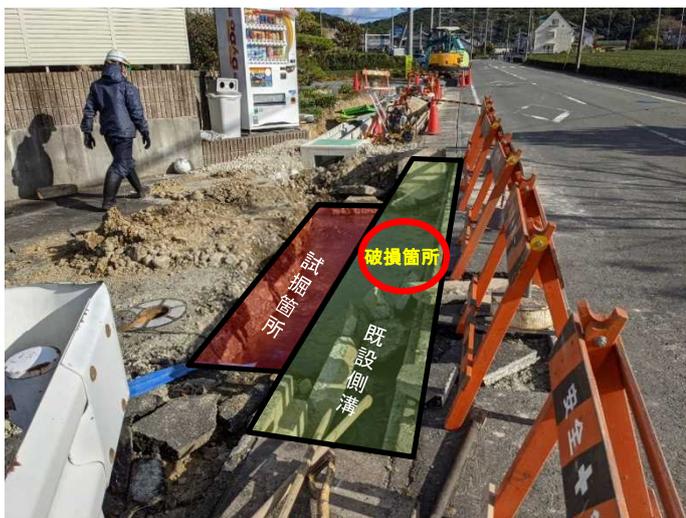
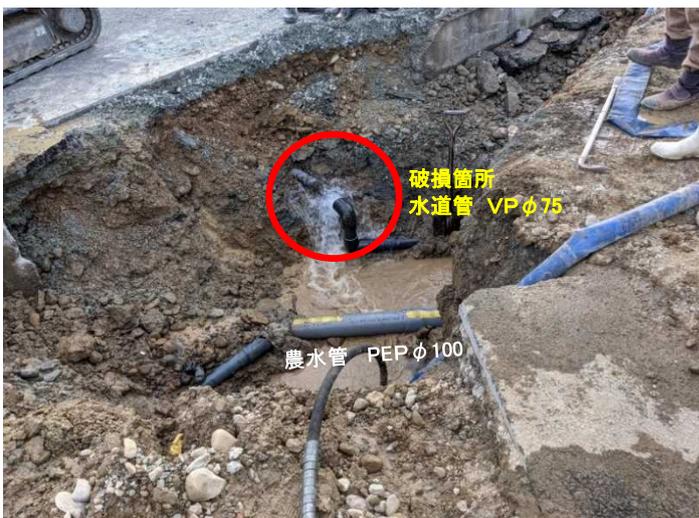
大型ブレーカーによる既設側溝底版の取壊し時に、**上水道管**の継ぎ手が抜け漏水し、周辺の**住宅に断水が発生した。**

管網図をもとに試掘を行ったが、埋設管が確認されなかったため、工事の影響範囲にないものと判断し、正確な位置や高さを把握しないまま取壊しを行った。  
既設側溝を挟み管の高さが変わることが予測されたが、県道側で試掘を行わず、側溝直下で立ち上がっていることに気付かなかった。

- ・ 管が露出するまで試掘を行い、位置、高さ及び破損の有無を目視で確認するとともに埋設物管理者に立会を求める。
- ・ 試掘時は、手堀により管を傷付けないよう慎重に作業する。

**特に埋設管との交差部は、構造物の前後区間で試掘を行うなど管路の位置を明確にし、事故を未然に防ぎましょう！**
