工事事故防止行動計画 ニュースレター

工事事故「0」を目指して

作業員が掘削機械の抜管作業中に、レンチと掘削機械に足を挟まれる

【令和5年6月29日事故発生】

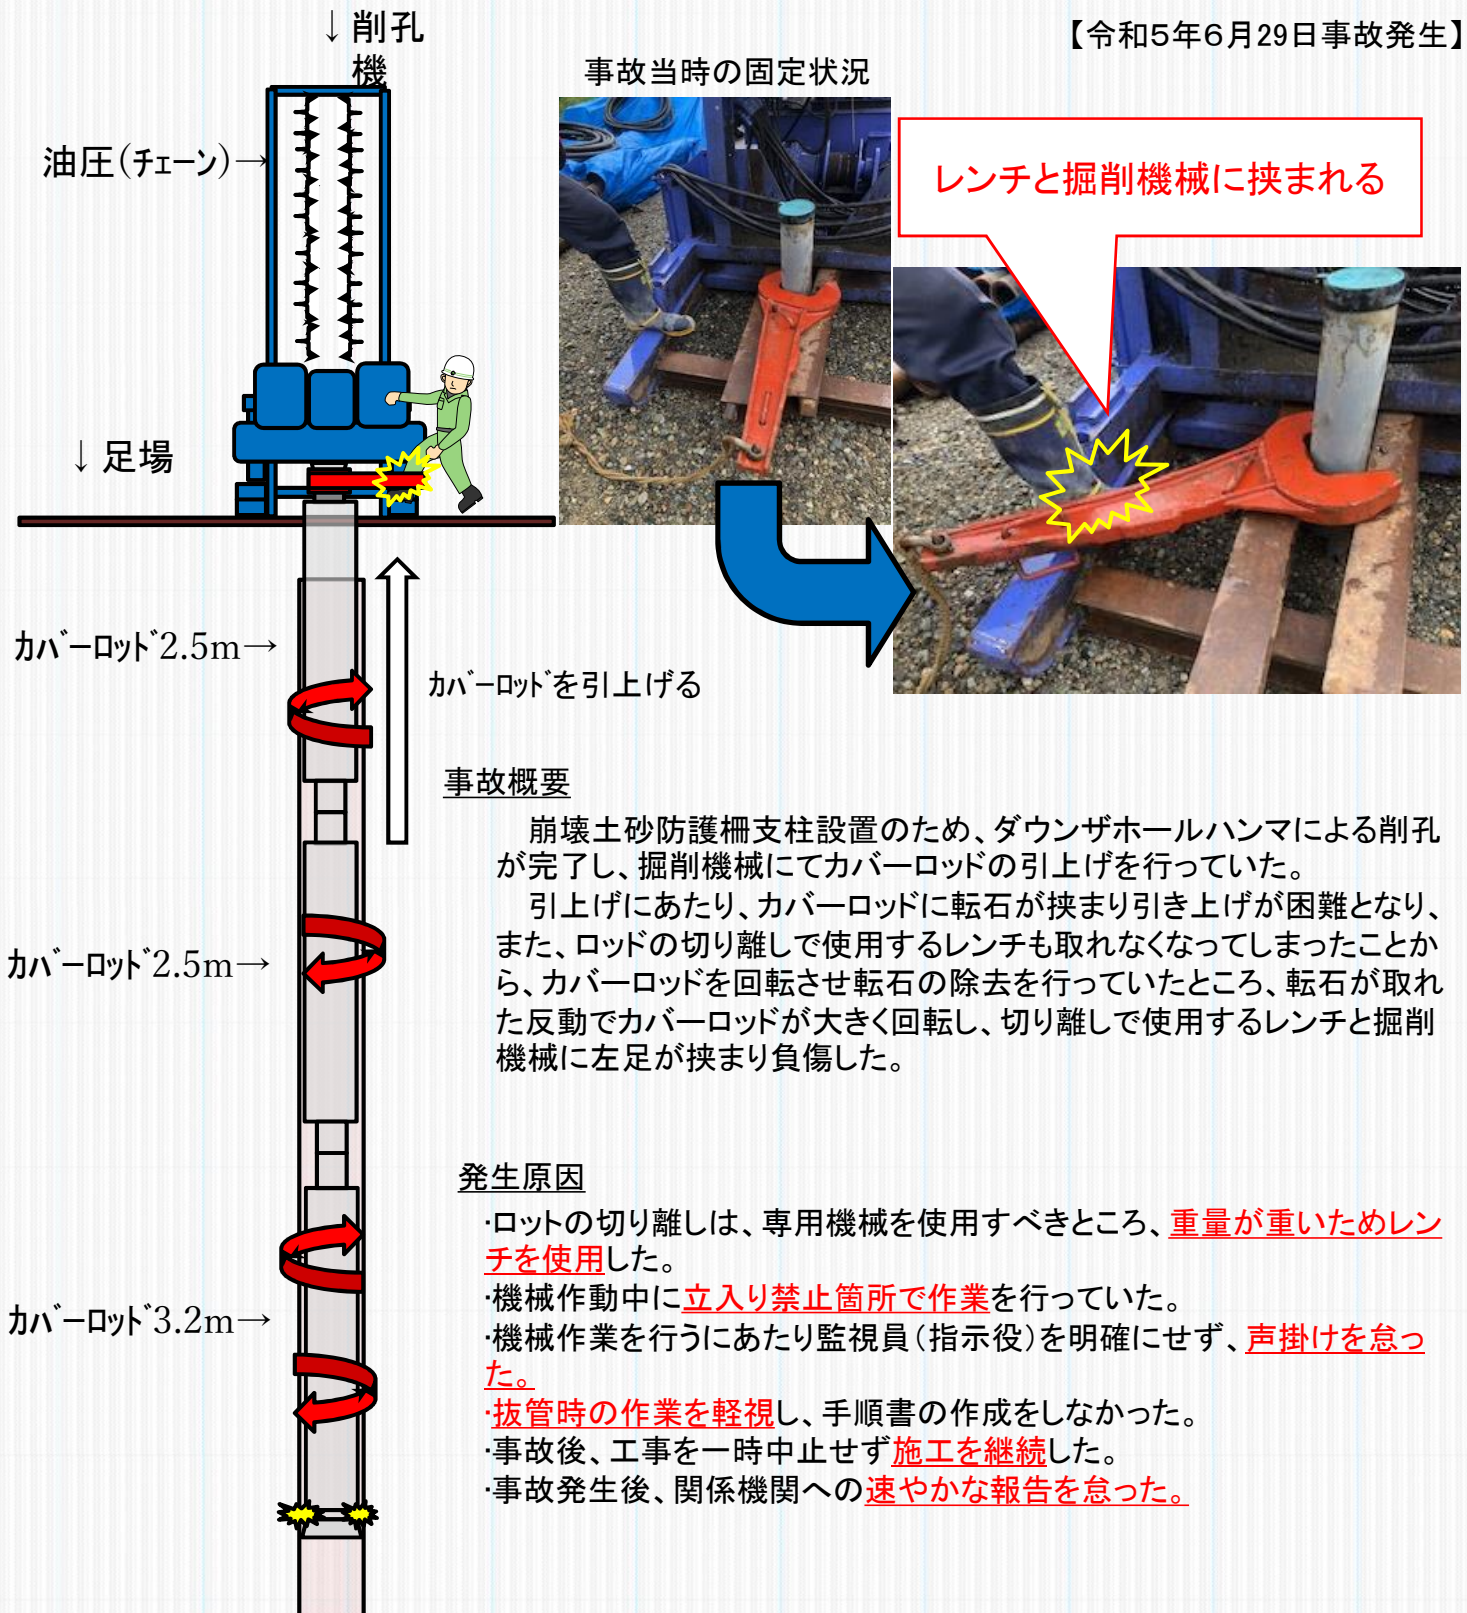
崩壊土砂防護柵支柱設置のため、ダウンザホールハンマによる削孔が完了し、掘削機械にてカバースタッドの引上げを行っていた。

引上げにあたり、カバースタッドに転石が挟まり引き上げが困難となり、また、ロッドの切り離しで使用するレンチも取れなくなってしまったことから、カバースタッドを回転させ転石の除去を行っていたところ、転石が取れた反動でカバースタッドが大きく回転し、切り離しで使用するレンチと掘削機械に左足が挟まり負傷した。

- ・ロッドの切り離しは、専用機械を使用すべきところ、**重量が重い**ため**レンチ**を使用した。
- ・機械作動中に**立入り禁止箇所**で作業を行っていた。
- ・機械作業を行うにあたり監視員(指示役)を明確にせず、**声掛けを怠った**。
- ・**抜管時の作業を軽視**し、手順書の作成をしなかった。
- ・事故後、工事を一時中止せず**施工を継続**した。
- ・事故発生後、関係機関への**速やかな報告**を怠った。
