# 交通基盤部・経済産業部発注の 建設工事事故事例集

令和2年度版

静岡県交通基盤部建設経済局工事検査課

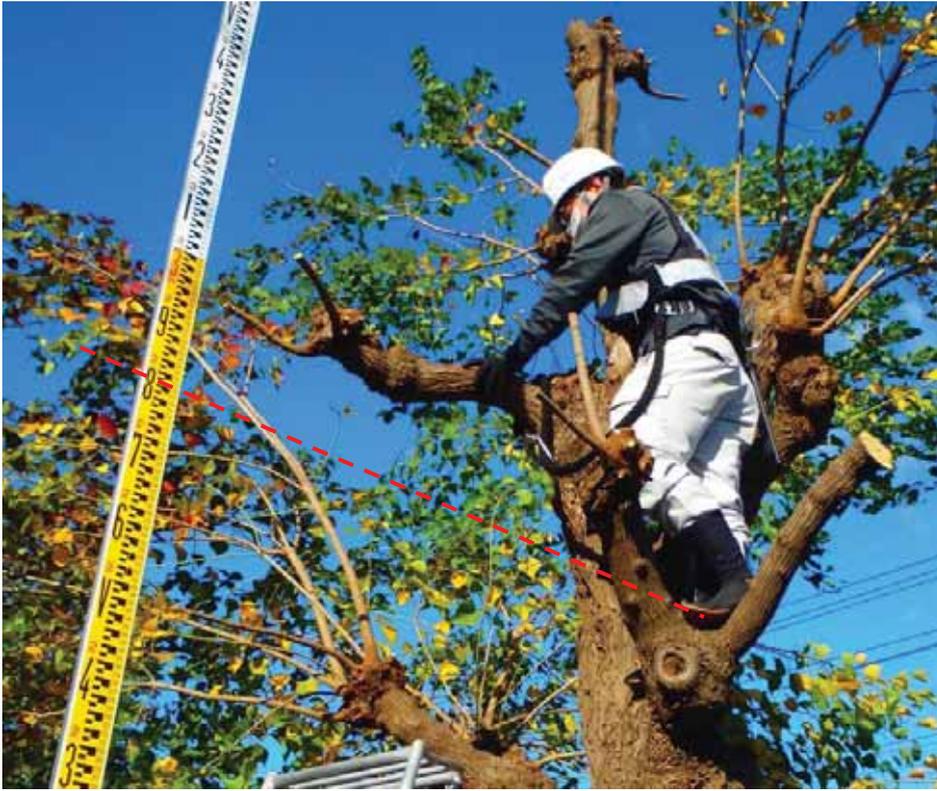
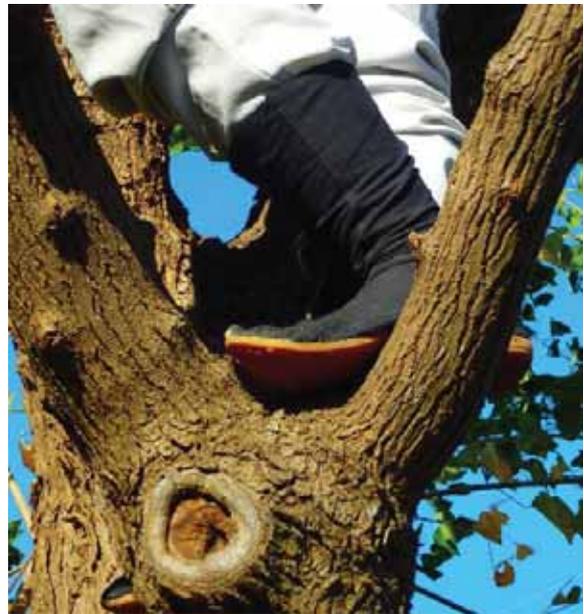
図－5 被災者の作業位置（拡大・推定）  
（スタッフは撮影用に配置している）

被災者の作業時の状況（拡大・推定）

作業時の安全帯使用状況（推定）

作業時の足場状況（推定）

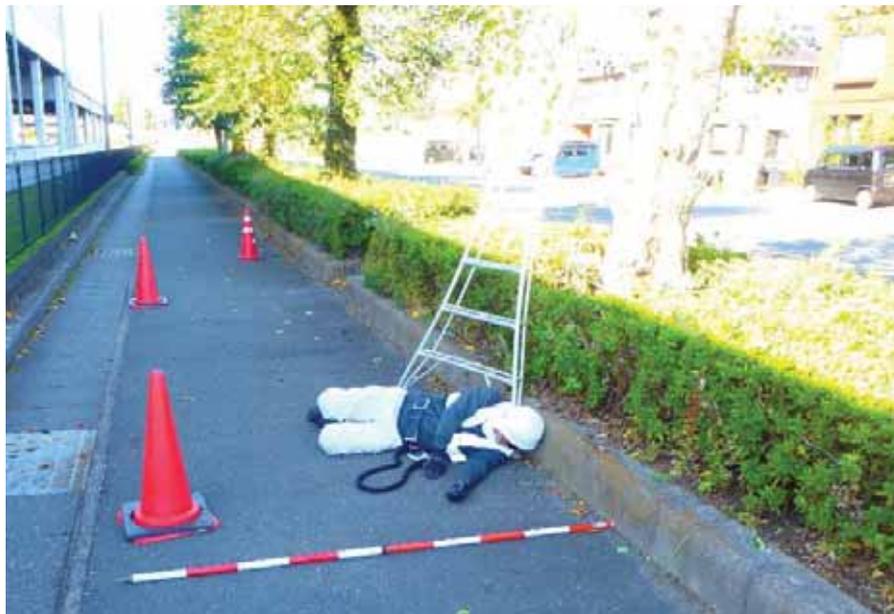
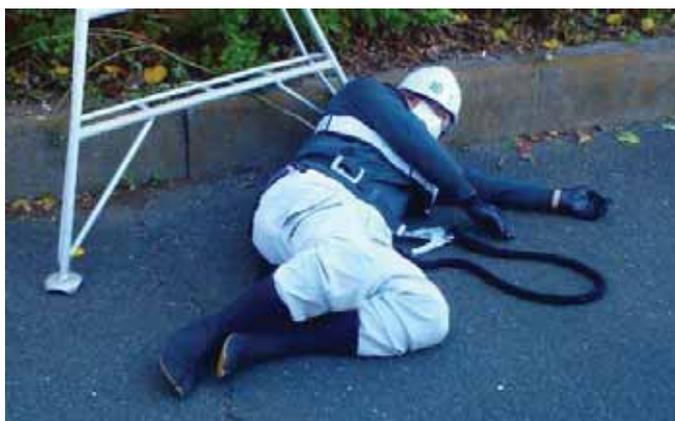
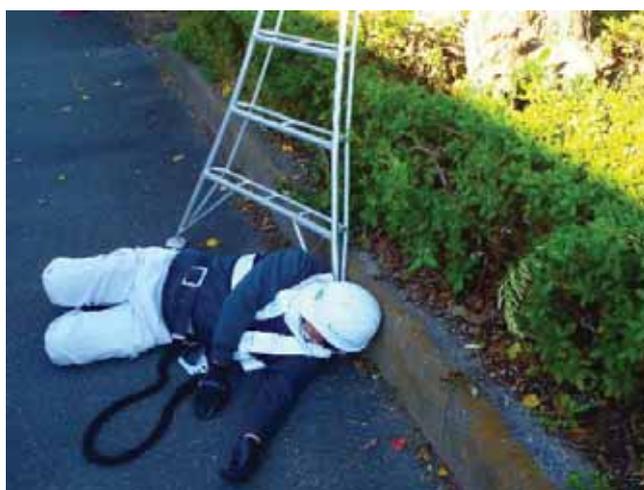
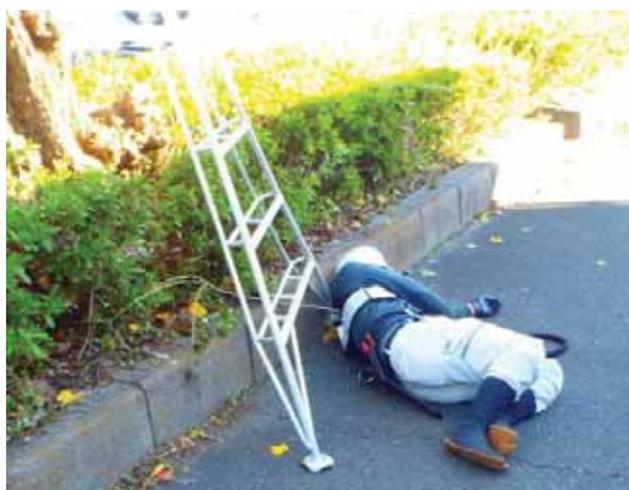
図ー6 被災者の墜落直後位置  
(ポールは撮影用に配置している)

※縁石に頭部を強打したと思われる。  
(ヘルメット右後頭部に損傷あり)  
※要求性能墜落制止用器具(安全帯)は  
フックはベルトに戻してあった。

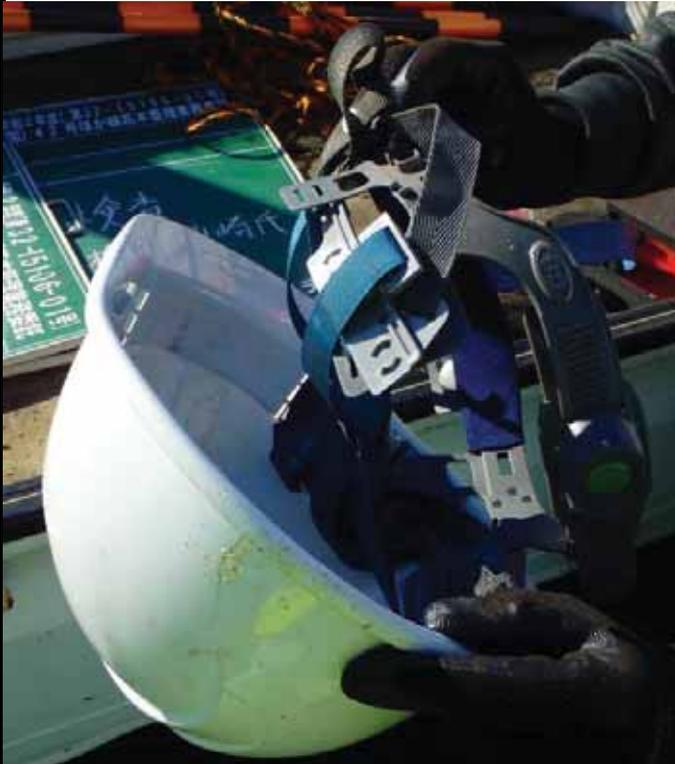
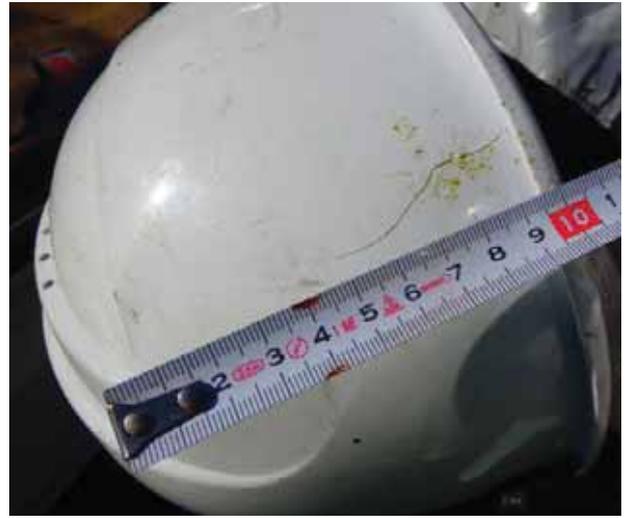
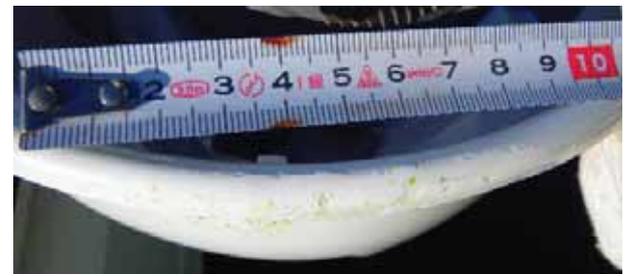
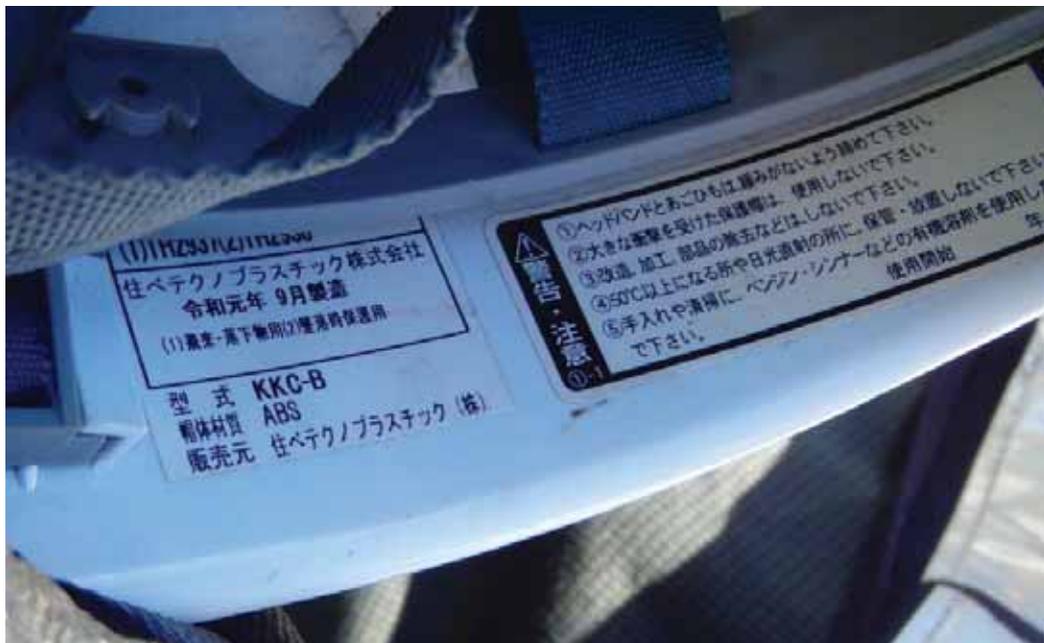
図ー7 被災者のヘルメット破損状況

※使用開始は令和2年7月

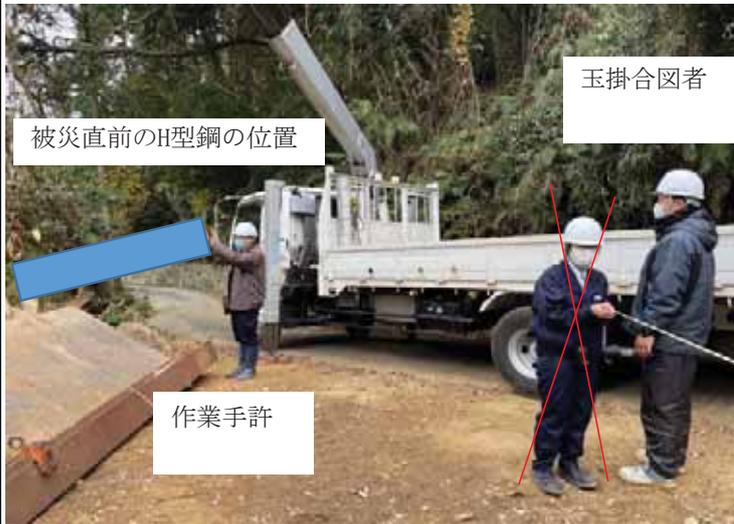
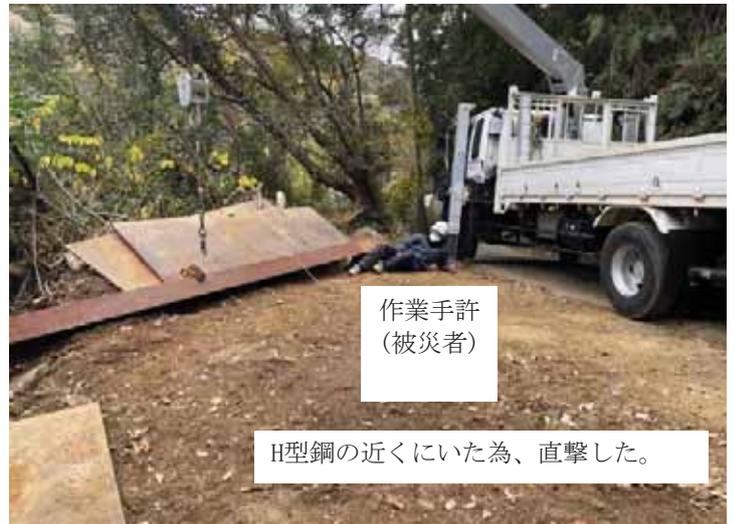
〔事故の現場状況が分かる写真〕

4tクレーン装置付きトラック(吊能力2.9t)の荷台にある仮設道路工で使用する仮設材のH型鋼(H-250 L=6.0m 432kg/本)を1点吊にて吊り上げ、吊り荷が回転しないよう作業手許が仮設材を自手で軽く押しながら、仮置き場位置までクレーンを旋回させたところ、吊り具のフックとクランプの連結が外れ、H型鋼が落下し、腰及び左足を負傷した。

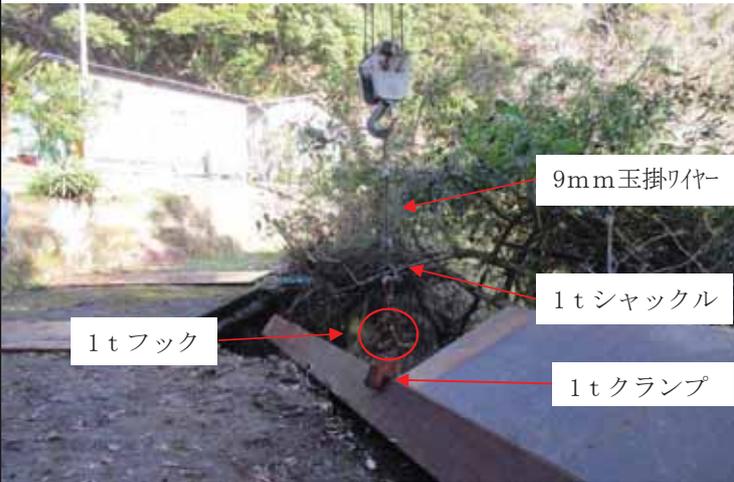
〔吊具の事故当時の分かる写真〕

- ・ 架空線から荷台までの吊り高さを考慮し、2点吊りではなく、安全面で劣る1点吊りで作業を行ってしまった（H型鋼を荷下ろしする前に、敷鉄板の荷下ろしを行ったため、吊り金具等は現場内で準用した）。

- ・ 荷卸しをする仮設材が、敷鉄板とH型鋼の2種類にもかかわらず敷鉄板の荷下ろし後、吊金具をH型鋼用へ変更せずに同じ吊り金具を使用してしまった。

- ・ H型鋼等の長尺物は、移動に関して横吊りクランプの2点吊りを用いて、吊りワイヤーの角度が60度以上にならないように装着して使用する。 [説明資料2 参照]
- ・ 今後、安全面で劣るクランプの1点吊りは禁止し（長尺物に限り）、2点吊りで行うこととし、事前に適用器具を検討するとともに、現場代理人又は主任技術者は、作業指示書を用いて必ず現場確認を行う。

- ・ H型鋼等の長尺物等を吊上げる場合、大型マスターリング、ロッキングフック2本吊り、1t横吊りクランプ2個を使用する。 [説明資料2 参照]

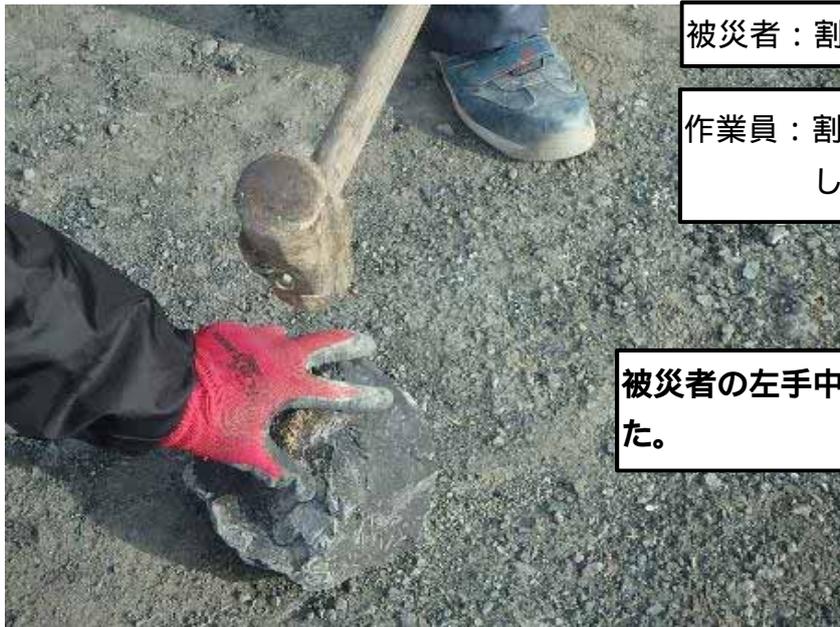
被災者：割石を並べようと手をかける。

作業員：割石が大きいと判断し、小割しようとハンマーで砕こうとした。

被災者の左手中指をハンマーで誤打してしまった。

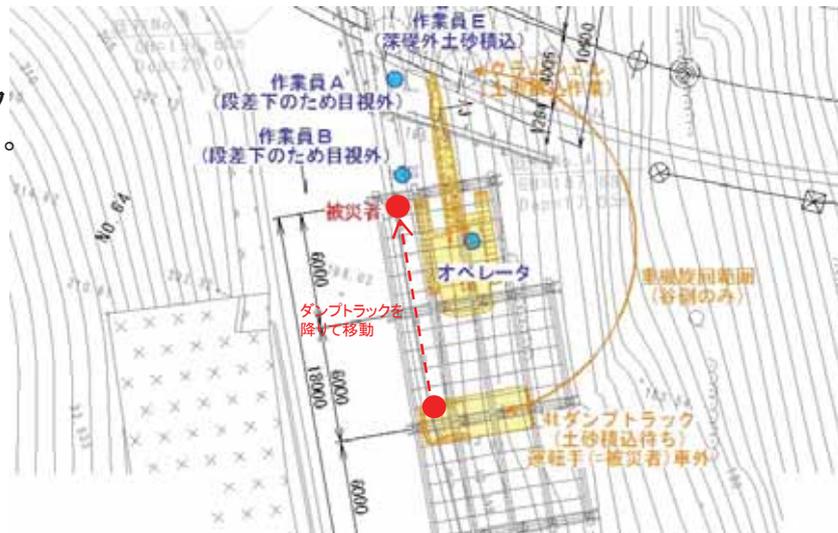
①

深礎基礎の掘削土砂をクラムシェルにてすくい取り。

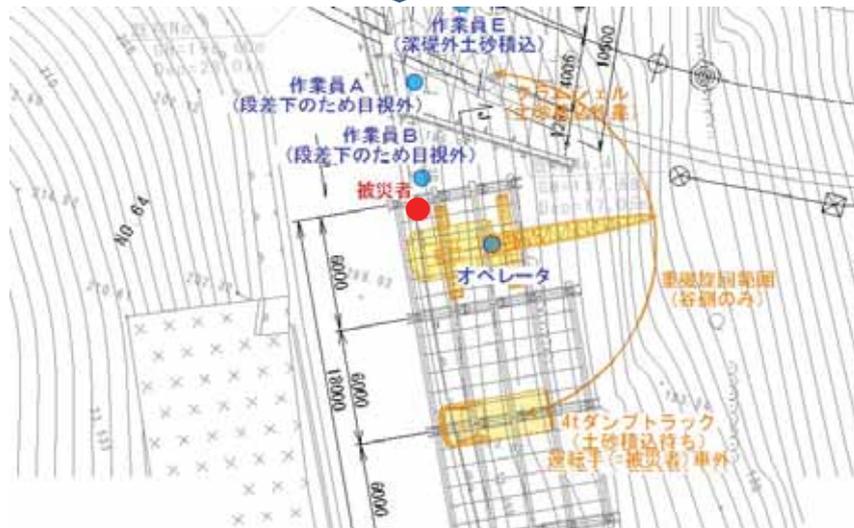
②

ダンプトラックに土砂を積み込むためクラムシェルが旋回。

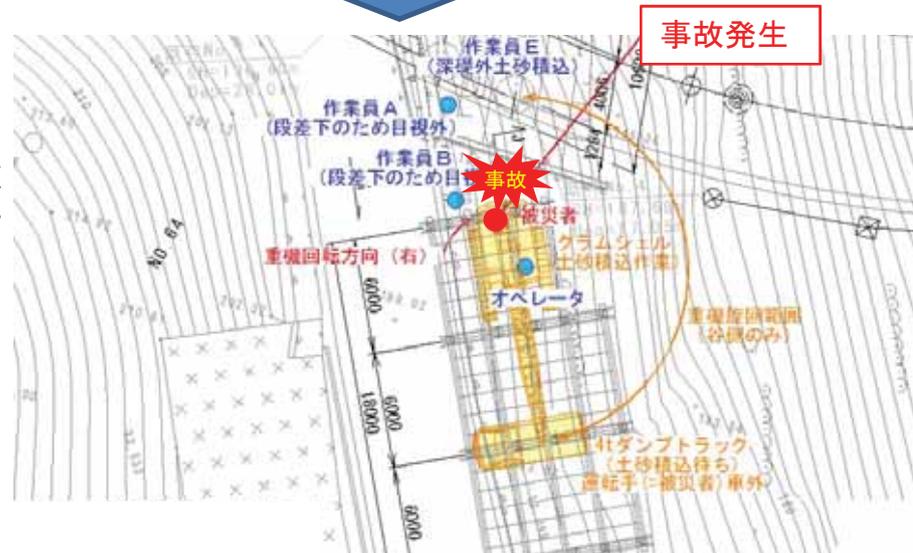
③

被災者は旋回したクラムシェル接触し、そのまま重機の車体と仮設構台の手摺との間に挟まれる。

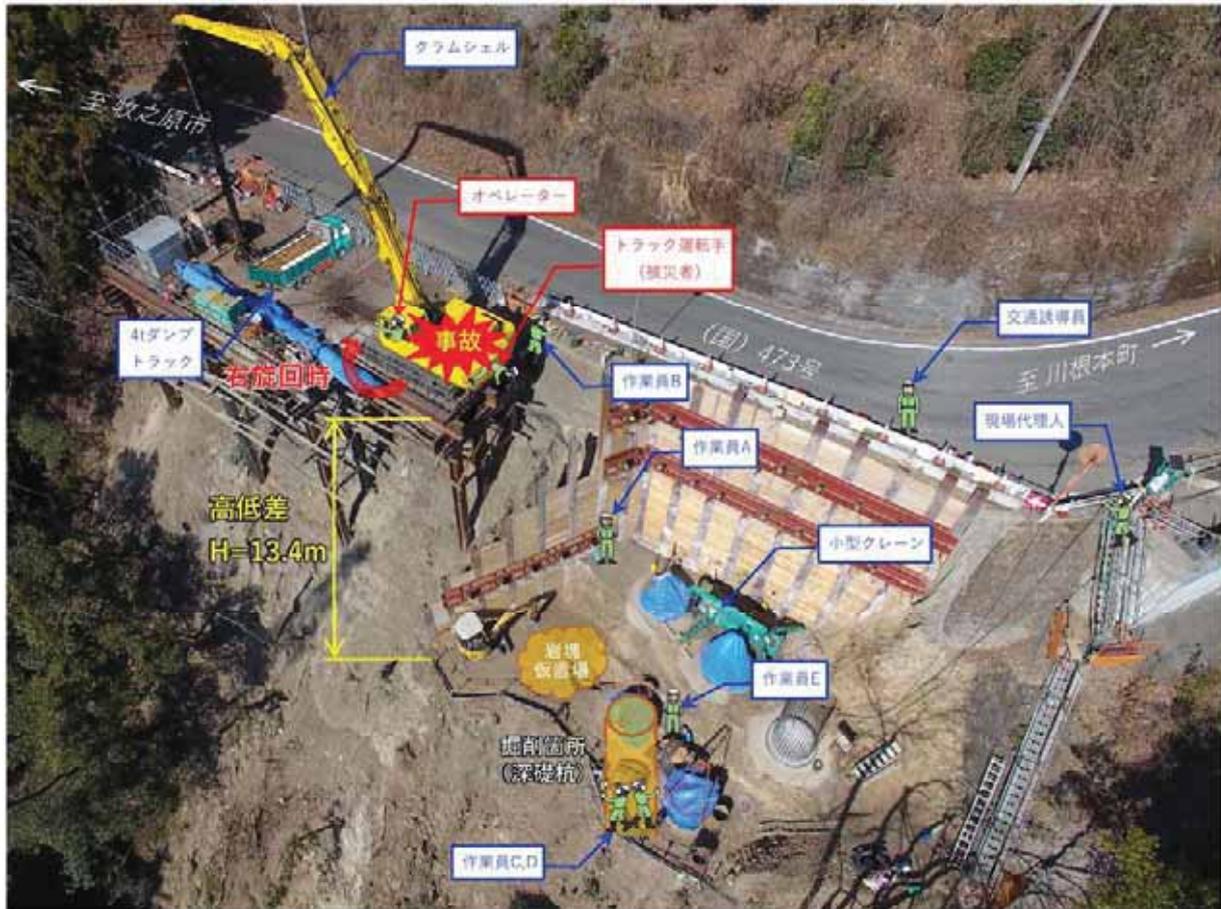
## 国道473号（地蔵峠3号橋A1橋台工） 工事事故【事故概要③】

- ・仮設構台と深礎杭掘削箇所の高低差は13.4m。
- ・元請作業員3名（作業員A、作業員B、ダンプ運転手）、下請作業員4名（作業員C、作業員D、作業員E、オペレーター）及び下請交通誘導員1名が作業に従事。
- ・事故発生時、深礎基礎内で人力掘削（作業員C、D（下請））した岩塊を小型クレーンにより吊り上げ坑口付近に仮置き（作業員E（下請））し、それを仮設構台上のクラムシェルにより吊り上げ、4tダンプトラックに積み込む作業（オペレーター（下請））を行っていた。
- ・作業員A（元請）は深礎基礎掘削箇所付近で資機材の片付け作業を、作業員B（元請）は仮設構台と擁壁との隙間に土のうを詰める作業を行っていた。
- ・ダンプ運転手（元請）は、土のう詰め作業を作業員Aにも手伝ってもらうため、作業員Aの居場所を探しながら仮設構台上を移動し、重機の死角に入った。
- ・重機オペレーターは死角に運転手がいることに気付かず、重機を右旋回させた時に運転手を巻き込んだ。

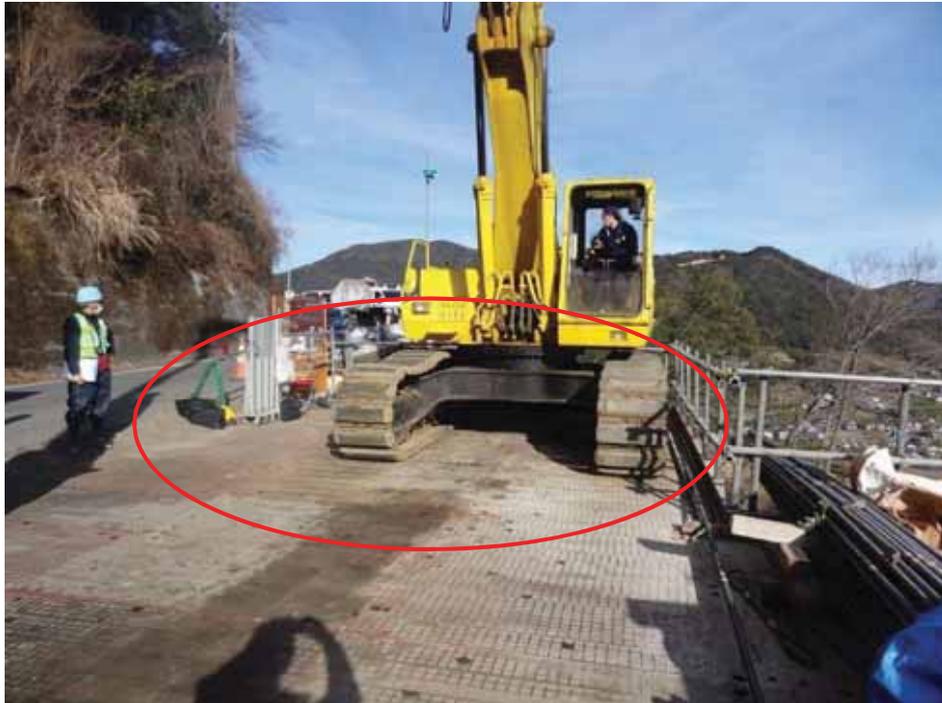
- ・土砂積込作業中は、クラムシエル稼働により仮設構台上の全域が危険エリアとなるという意識が現場に乏しく、作業半径内への立入禁止措置もなされていなかった

クラムシエルの作業半径内への立入禁止措置がなされていなかった

- ・ 土砂積込作業中のゲートの閉鎖、立入禁止の標識掲示及び回転灯の点灯
- ・ 再発防止講習会を開催、毎朝の危険予知活動でゲート閉鎖の徹底を確認、宣言

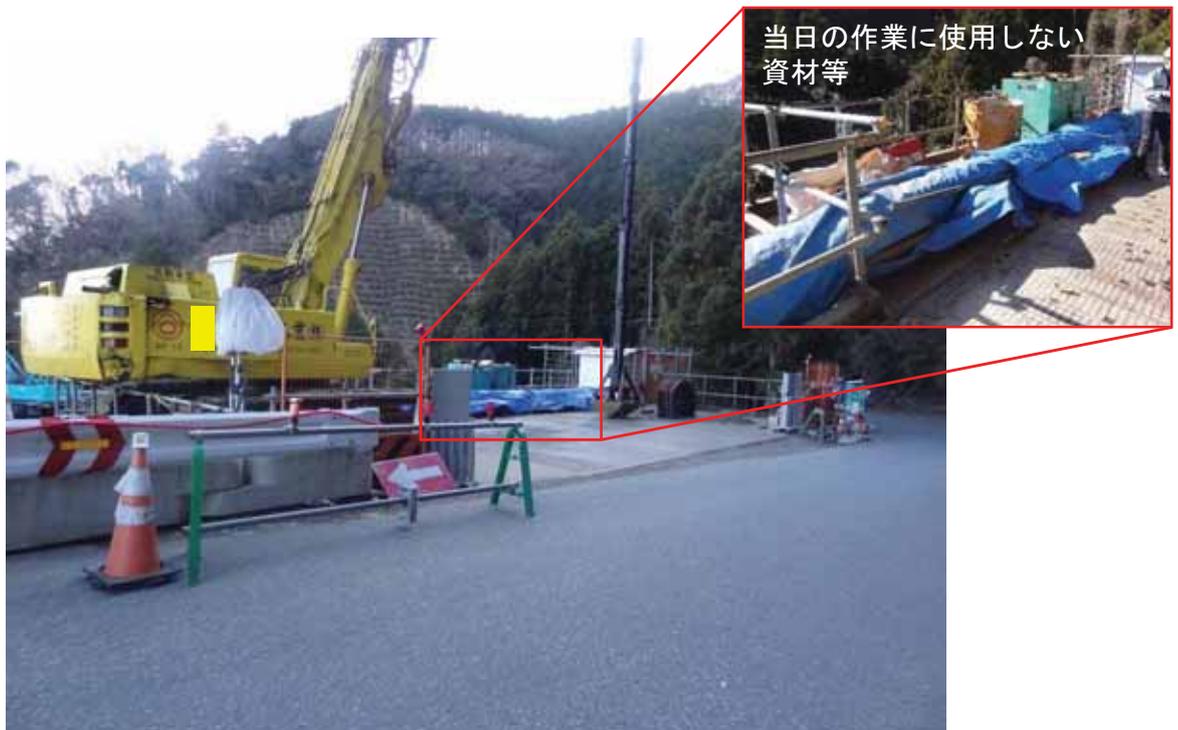
当日の作業に使用しない資材等が仮設構台上に置かれており、人が立入やすい状況であった

- 1-③ 土砂積込作業以外で作業員が仮設構台上に立ち入る機会をつくらない
- ・ 仮設構台上は整理整頓し、当日の作業に必要なもの以外は置かない
  - ・ 仮設構台上で別の作業を行う場合は、土砂積込作業と作業時間を明確に分離する

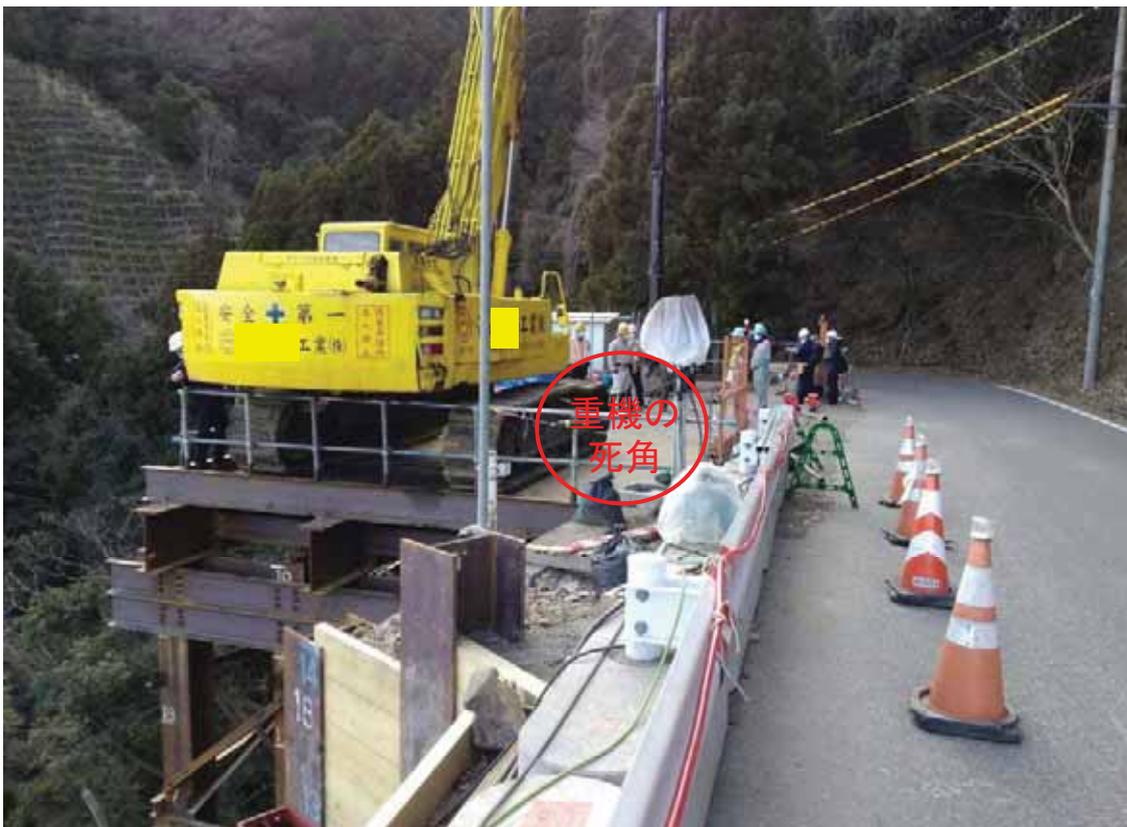
- 2) クラムシェルオペレータの死角に対する安全対策が不十分であったこと
  - ・ 限られたスペースの仮設構台上に大型重機を配置するため、死角が生じやすい現場条件にも関わらず、死角に対する安全確認や監視体制確保がなされていなかった

死角に対する監視体制確保や安全確認の対応が十分になされていなかった

- ・ クラムシェルオペレーターの死角になる箇所を監視員が監視
- ・ 監視員の死角になる箇所には監視カメラの設置
- ・ 重機オペレーター、監視員との間で無線等による連絡手段の確保

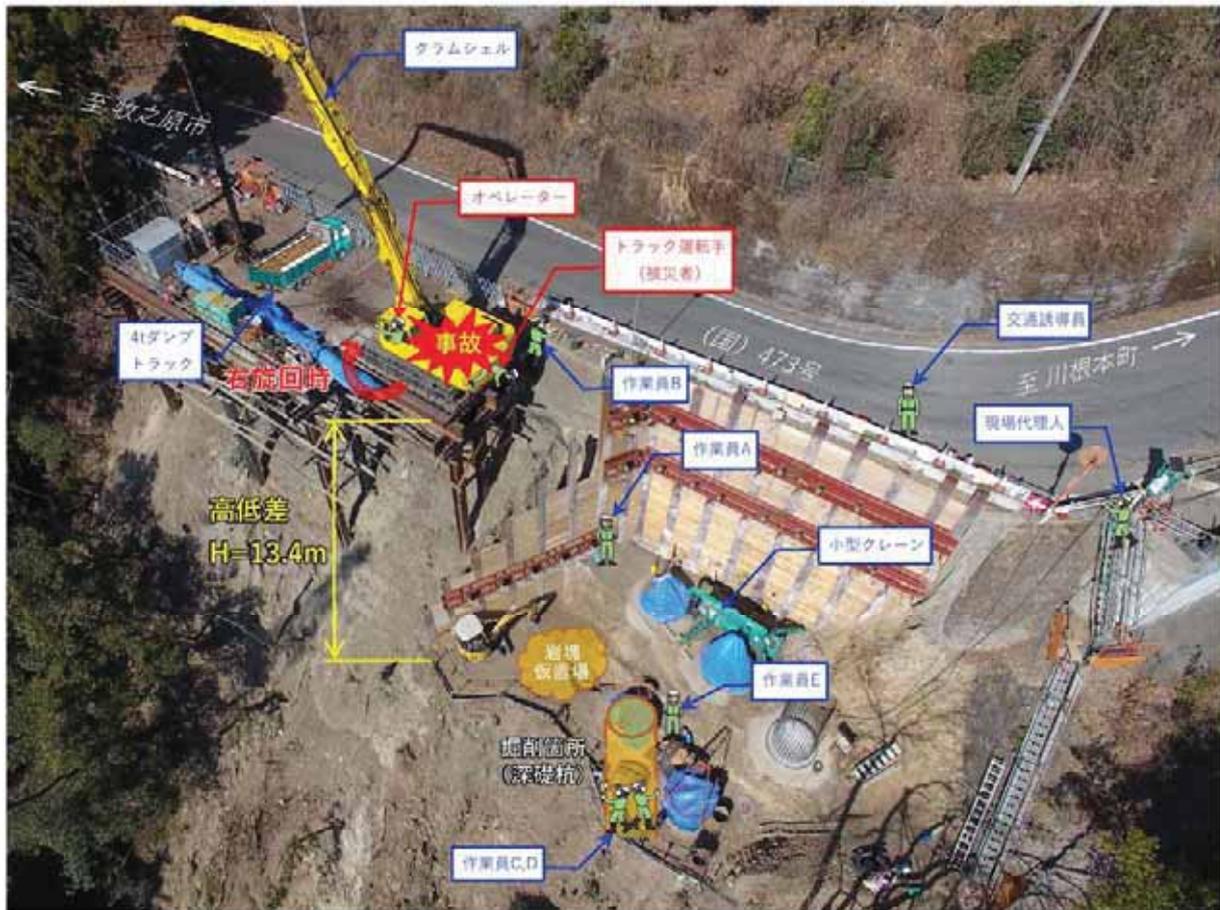
- ・現場内の作業に関する情報共有が十分になされておらず、役割分担も明確になっていなかったことから、被害者は、手際の作業員を確認するため、危険エリア内での不要な行動を起こすこととなった

- ・現場内全体の作業内容・作業位置・作業時間について、元請内でしか情報共有されておらず、下請会社は作業状況等を把握できていなかった
- ・当日予定していた元請作業（土のう詰め作業）の役割分担が明確になっていなかった

- ・元請作業員への作業指示・危険予知活動に下請けの職長も参加し、作業内容を共有
- ・作業日ごとに現場内での各作業員の配置図を作成し見やすい場所に掲示

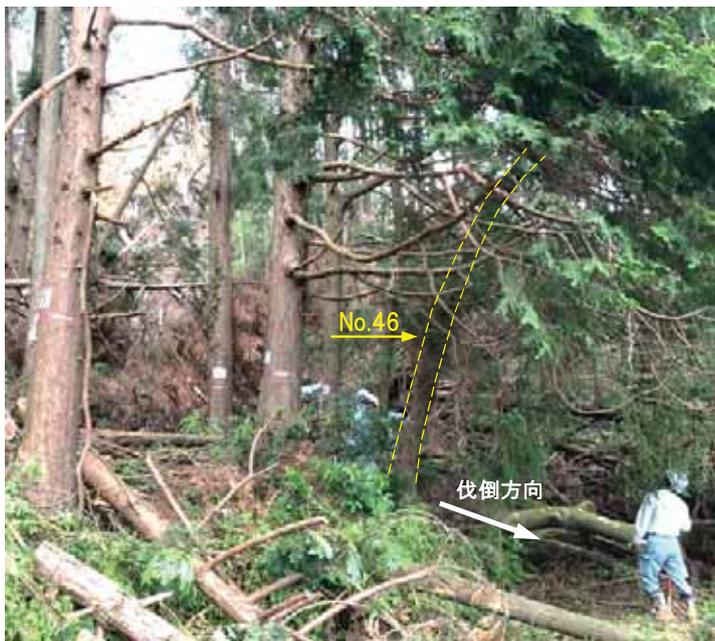
伐倒作業中の立木  
※伐倒木を横から望む

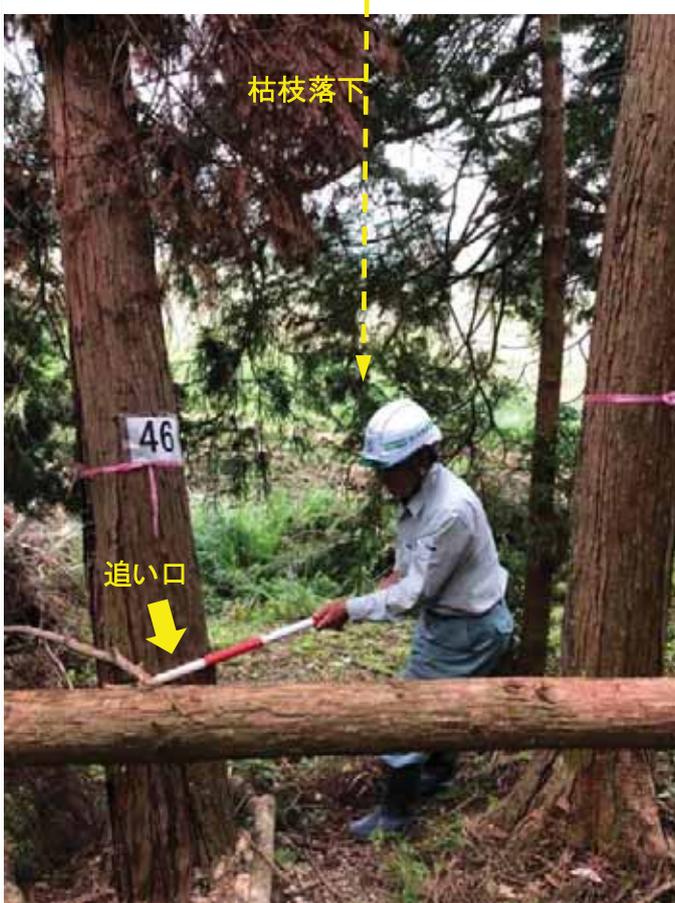
被災時の作業状況  
※追い口作業中に頭上から枯枝が落下

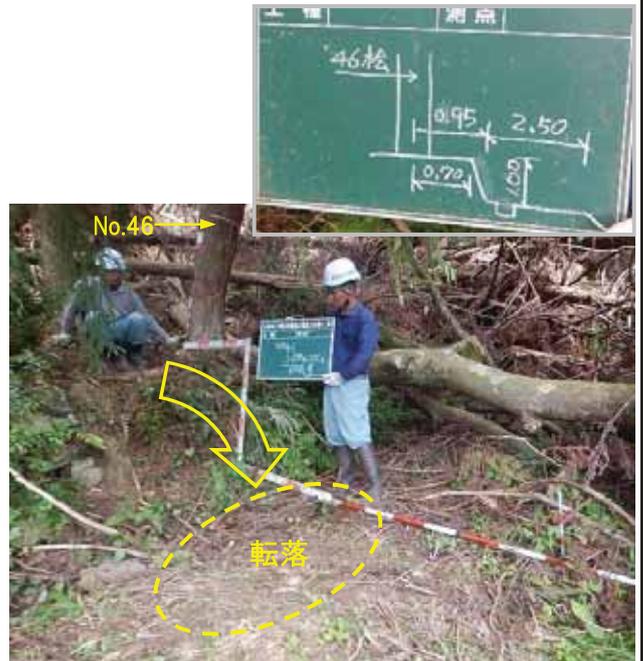
被災箇所  
※約1mの段差下に転落

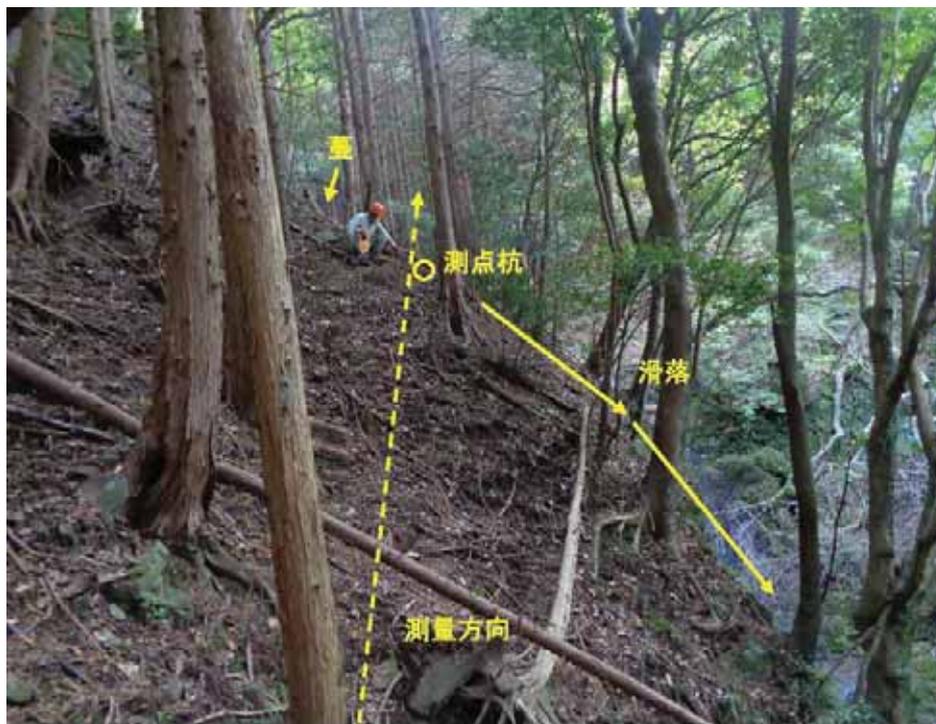
②測点杭位置 (被災者はこの地点に向かっていった)

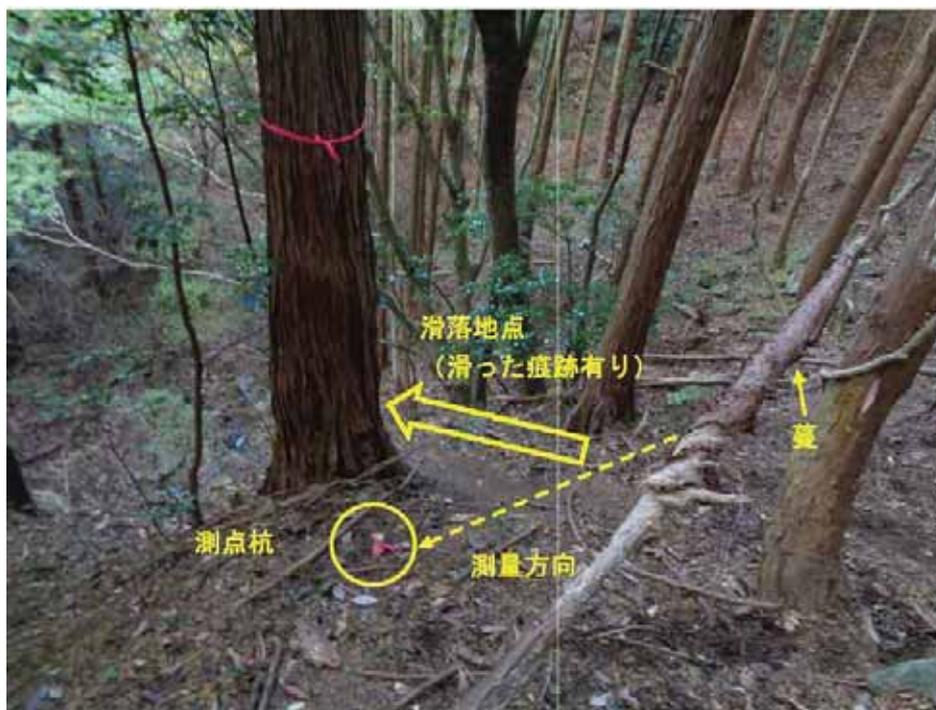
③滑落箇所
