# 交通基盤部・経済産業部発注の 建設工事事故事例集

令和5年度版

静岡県交通基盤部建設経済局工事検査課

## 令和5年度 交通基盤部発注の建設工事事故事例

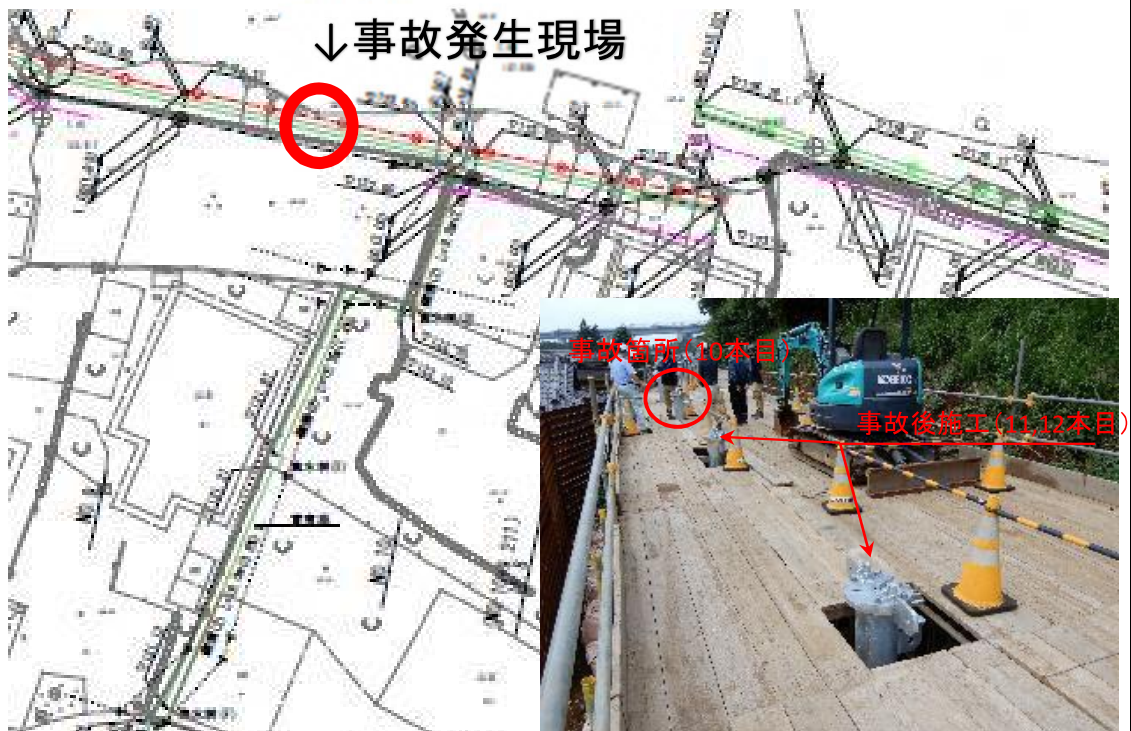
### 〔事故の状況が分かる写真または図面〕

引上げにあたり、カバーロッドに転石が挟まり引き上げが困難となり、また、ロッドの切り離しで使用するレンチも取れなくなってしまったことから、カバーロッドを回転させ転石の除去を行っていたところ、転石が取れた反動でカバーロッドが大きく回転し、切り離しで使用するレンチと掘削機械に左足が挟まり負傷した。

- 防止対策：
- ①専用機械を使用し、レンチを使用しない。
  - ②ロッド回転時の危険範囲を明確化する。(ポールを置くなどして危険範囲に入らせないように徹底)
  - ③掘削機を操作する際は、監視員を指名し、朝礼やKY時に確認することを徹底する。
  - ④ロット抜管時の手順書の作成をし、想定外の**作業が生じた**場合は作業を一時中断し作業員全員で手順や安全対策等を確認する。
  - ⑤緊急安全会議を開催し、事故発生状況や事故原因を周知徹底し再発防止に取り組む。
  - ⑥施工計画書に事故等が発生した場合の**対応フロー(関係機関への連絡、工事の一時中止措置等)**を追記し、徹底する。また、社内で共有し再発防止を図る。

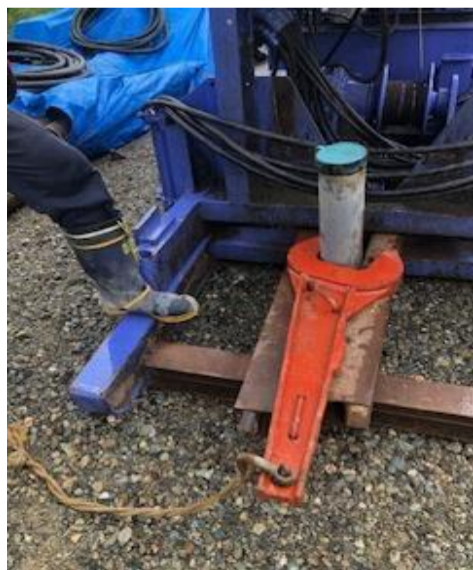
事故当時の固定状況

- 問題点：
- ①ロットの切り離しは、専用機械を使用すべきところ、重量が重いためレンチを使用した。
  - ②機械作動中に立入り禁止箇所で行っていた。
  - ③機械作業を行うにあたり監視員(指示役)を明確にせず、声掛けを怠った。
  - ④抜管時の作業を軽視し、手順書の作成をしなかった。
  - ⑤事故後、工事を一時中止せず施工を続けた。
  - ⑥事故発生後、関係機関への速やかな報告を怠った。

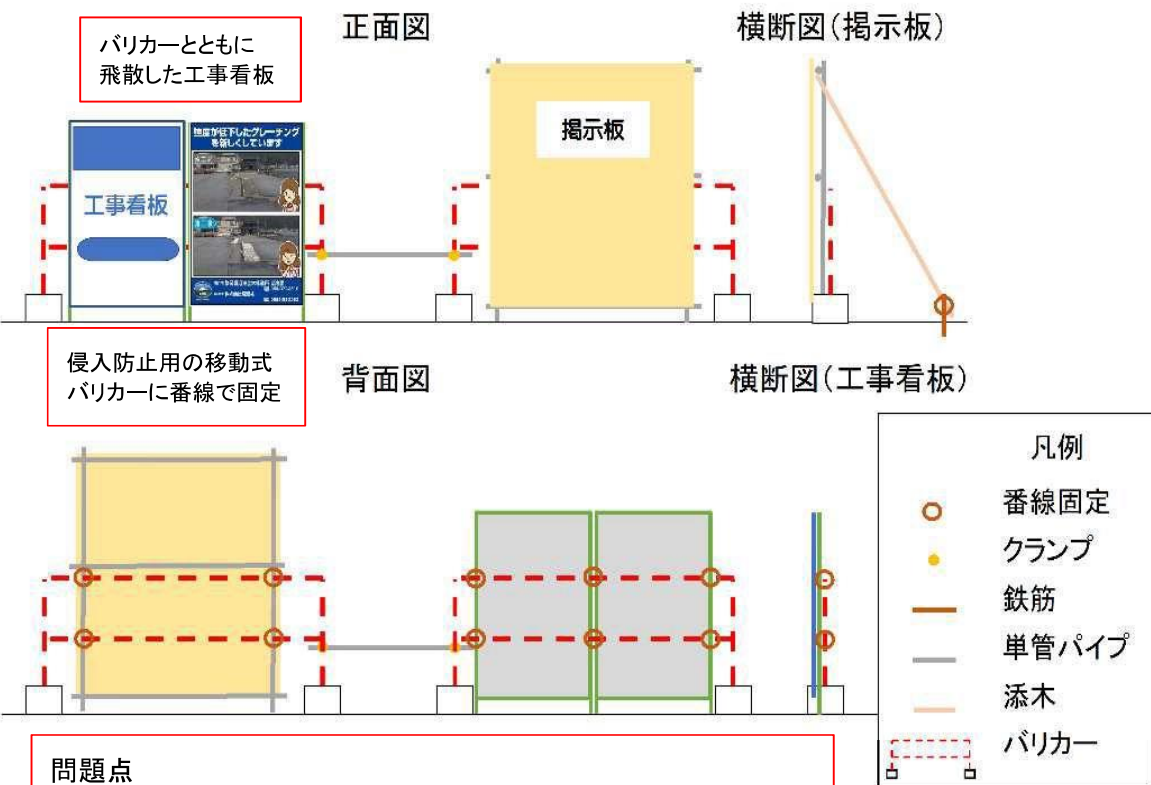
工事看板及び掲示板の固定状況(事故発生前)

- ・風を遮るものがない場所に工事看板を設置
- ・目的が異なる侵入防止用の移動式バリカーに工事看板を取付

- ・風を遮るものがない場所 → 風を遮るものがある場所
- ・侵入防止用の移動式バリカーへの番線による固定 → 現場事務所背面へアンカーによる地面への固定  
単管パイプを用いて固定

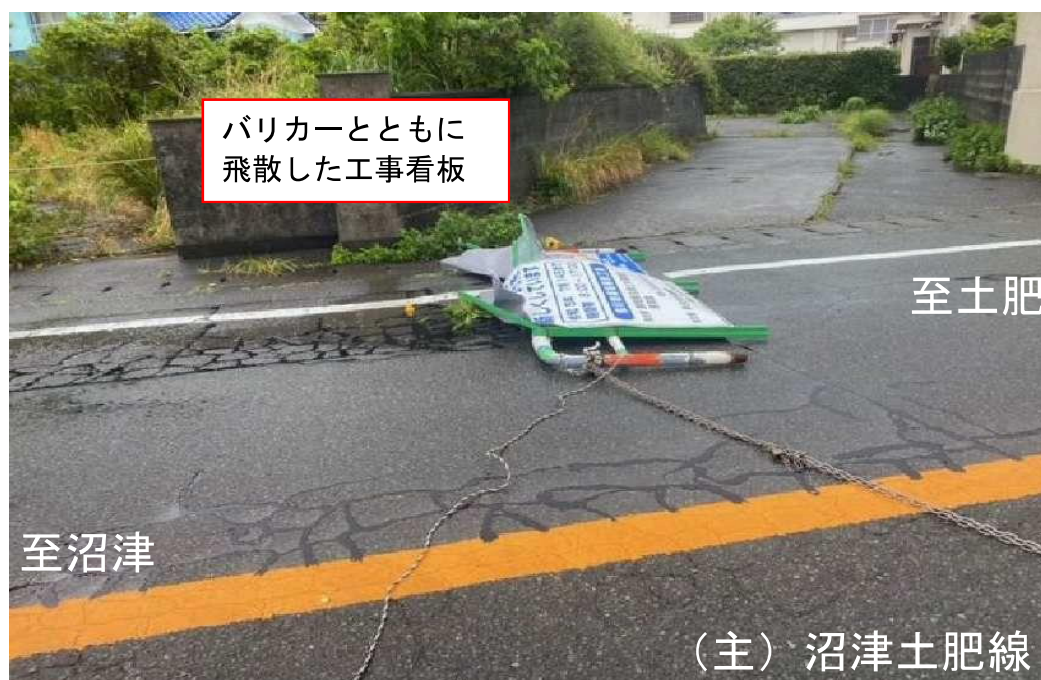
## 飛散した工事看板

- 現場の状況：
  - 工事未着手で準備中、工事看板は設置済み。
- 事故の概要：令和5年4月26日(水) 14:10頃
  - 工事現場背後を並走する(主)沼津土肥線沿いに設置していた工事看板が、突風により道路上へ飛散し、同県道を沼津方面へ走行していた車両のフロントガラスに接触し、損傷を与えた。
  - 工事看板は、県が漁港施設用地内への侵入防止を目的に設置したバリカーに番線で固定していたが、突風により看板が煽られて固定していたバリカーが基礎から抜け、工事看板がバリカーとともに道路上へ飛散した。
  - なお、事故当時、近隣の気象庁松崎観測所では、12時から15時過ぎにかけて、10分間最大瞬間で10m/sを超える風速が継続して観測されていることから、現場付近でも同程度の突風が吹いていたと推測される。
- 安全対策の有無：有
  - 事故発生直前(14:00頃)の点検で、設置看板が転倒していないことを確認

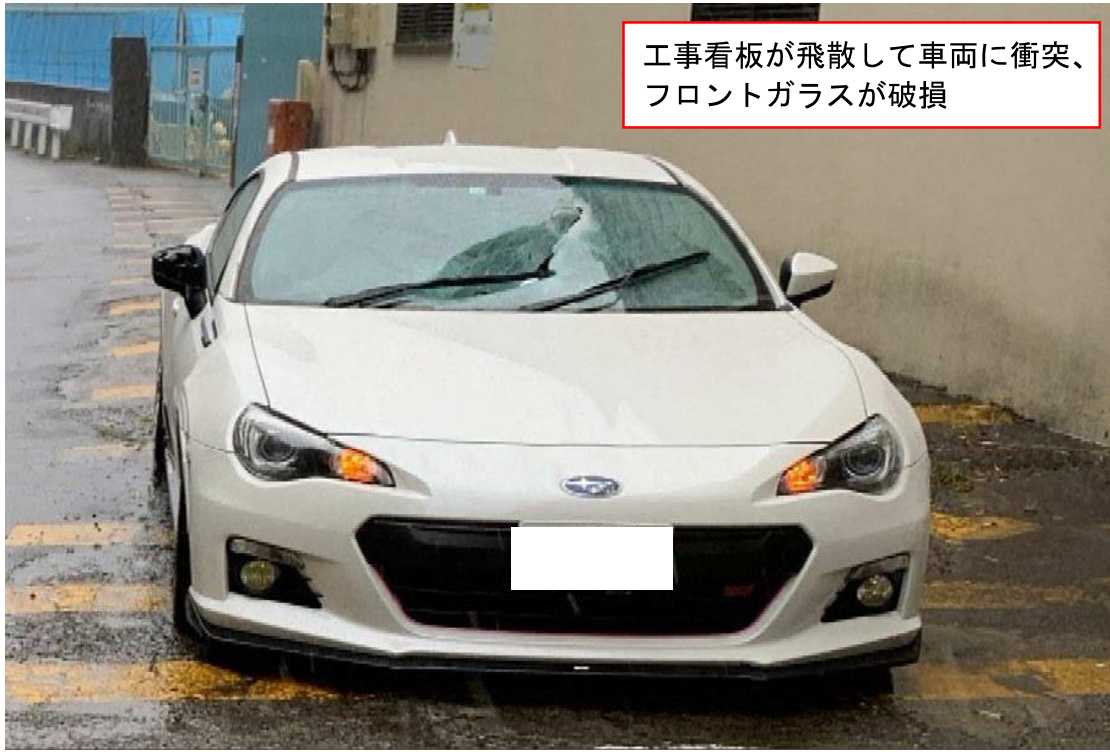
## 破損車両(スバル BRZ)

工事看板が飛散して車両に衝突、  
フロントガラスが破損

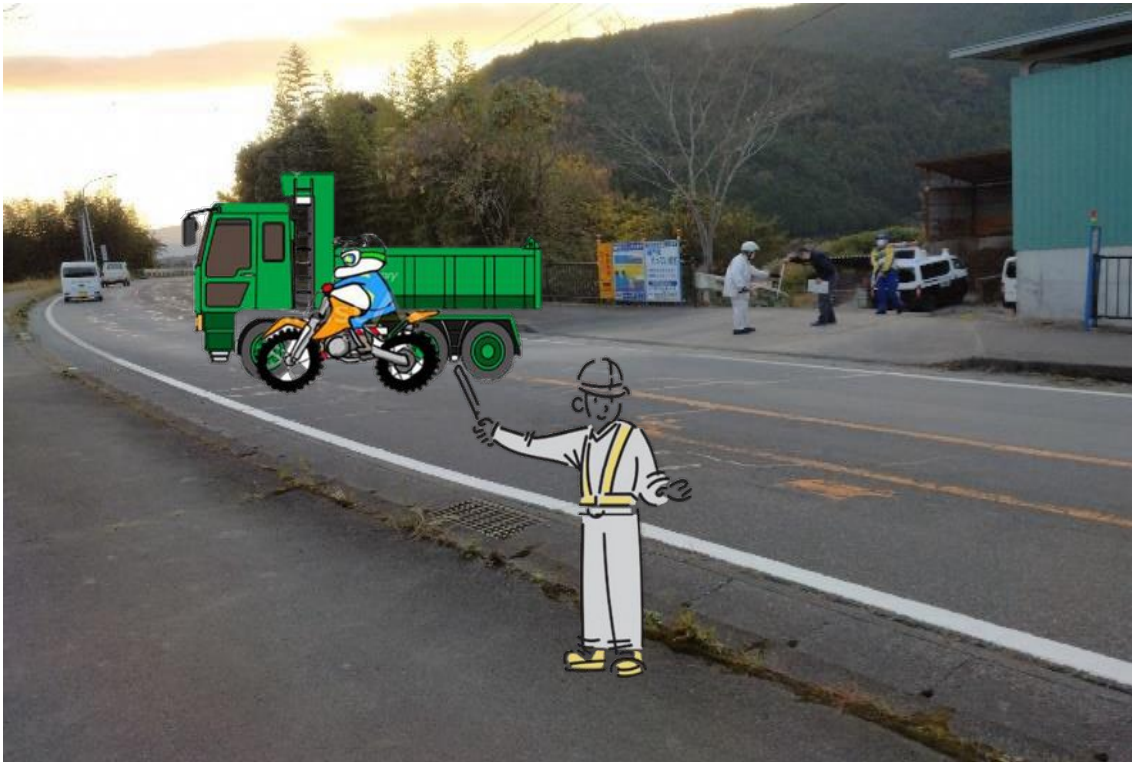
## 事故状況図面

午後2時30分頃、10tダンプトラックが現場の出入口より左右の確認をし、交通整理人の合図で、(国)362号に進入し右折しているところへ、交通整理人の停止合図を見落とした250ccバイクに乗った女性が、ダンプトラックの左前輪ホイール部分に衝突し転倒した。その際、バイクに乗っていた女性は右ひざを打撲した。

問 題 点	<p>①交通整理人がバイクが向かって来るのを確認していたが、間に合うと判断しダンプトラックの出場を誘導していた。</p> <p>②ダンプトラックが交通整理人の誘導で出場する際に、再度左右からの車両確認が疎かであった。</p> <p>③交通整理人の誘導が分かりづらかった。</p> <p>④交通誘導による安全対策について、ダンプトラック運転手と交通誘導員それぞれの安全意識の共有が希薄であった。</p> <p>⑤施工計画書と工事事務ハザードマップに工事現場出入口の安全対策について記載がなかった。</p>
防 止 対 策	<p>①交通整理人は、出場しようとする工事車両を一旦止めてから、通行者や車両が確実に通過した後に工事車両の出場を誘導するよう、交通誘導のルールを明確にし徹底させる。</p> <p>②出場する車両は、交通整理人の誘導合図があつてから、再度左右を確認して出場する。</p> <p>③交通整理人は、遠くからでも目立つように視認性の高いチョッキを着て目立つようにする。</p> <p>④ダンプトラック運転手と交通誘導員に対し、再度、交通安全教育を実施し、改めて安全対策の意識共有を図る。</p> <p>⑤施工計画書と工事事務ハザードマップに工事現場出入口の安全対策について追記する。</p>

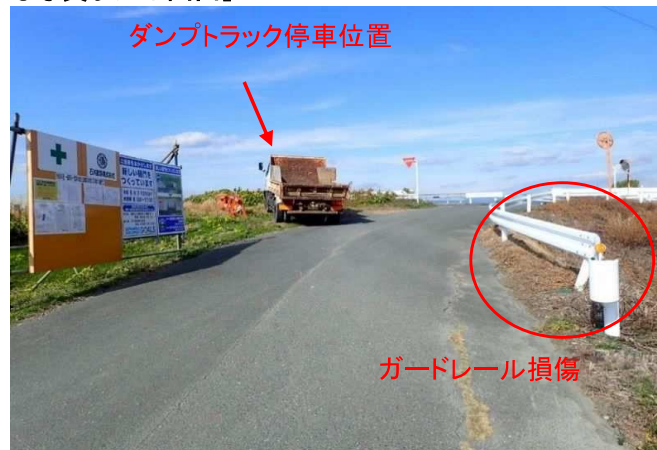
写真-1 事故発生現場付近の状況（事故発生時の再現1）

被災者が1人でコンクリート殻を中間処分場へダンプトラックで運搬した後、発電機用のガソリン携行缶を保管していた現場事務所に立ち寄るため、現場事務所付近に4tダンプトラックを停車した。運転席から降りたところトラックが動き出したため、自力で止めようと車両の後ろに回ったが支えきれず、トラックの下に入り込んでしまった。また、トラックが市道のガードレールに衝突して停車し、ガードレールが損傷した。

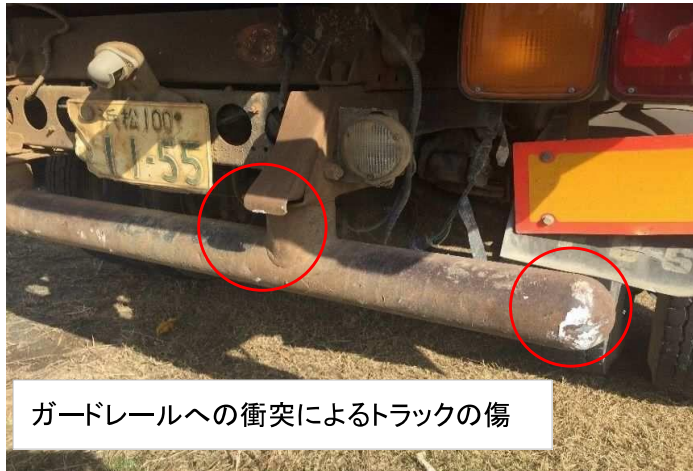
写真-5 被災状況1

ガードレールへの衝突によるトラックの傷

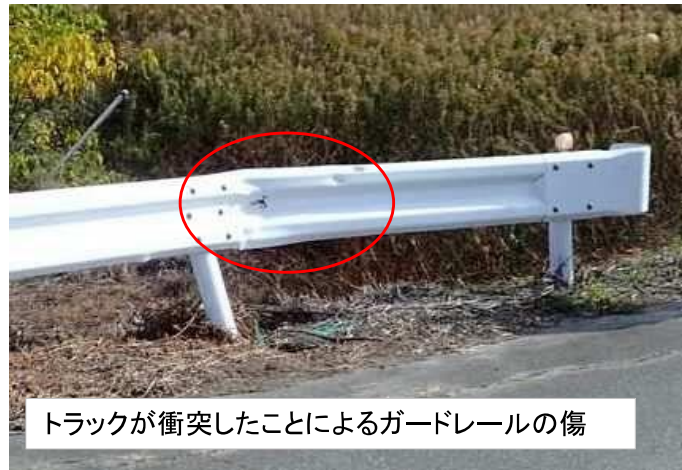
写真-6 被災状況2

トラックが衝突したことによるガードレールの傷

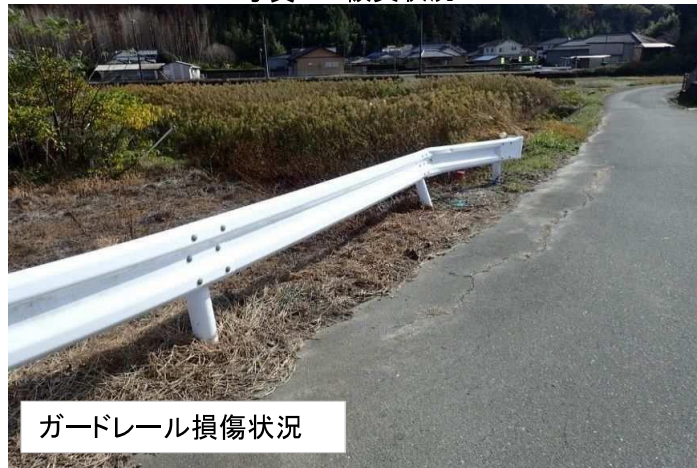
写真-7 被災状況3

ガードレール損傷状況

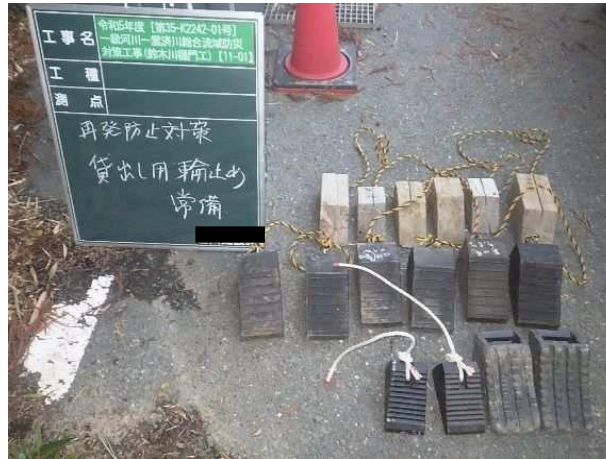
写真-9 再発防止策（輪止め）

□問題点：①車両を駐車させる際、車両が完全に停止していることを確認せずに降車したこと。  
②輪止めを設置しなかったこと。  
③現場事務所に駐車スペースがなかったこと。  
④勾配のあるところに4tダンプを駐車したこと。

□防止対策：①駐車時に車両のサイドブレーキを確実に引き、車両が動かないことを確認してから降車するよう、駐車時の注意事項を記したものを車内に配備する。（写真-8）  
②輪止めを常備し、下請業者にも貸し出す。また、朝礼時等に輪止めを確実に設置するよう、周知する。（写真-9）  
③現場事務所の平坦な箇所に工事車両の駐車スペースを確保し、決められた位置以外に工事車両を駐車しないよう、新規入場者教育や朝礼時等に周知する。（写真-10）  
④平坦な箇所に駐車することを原則とし、駐車を禁止するエリアをハザードマップに明示する。また、現場内の駐車エリアを作業内容に応じて事前に決定し、新規入場者教育や朝礼・KY時に周知する。やむを得ず勾配のあるところに駐車する場合は、前方側に下っている時はバックギア、後方側に下っているときはローギアに入れエンジンを停止する。（写真-11、12）

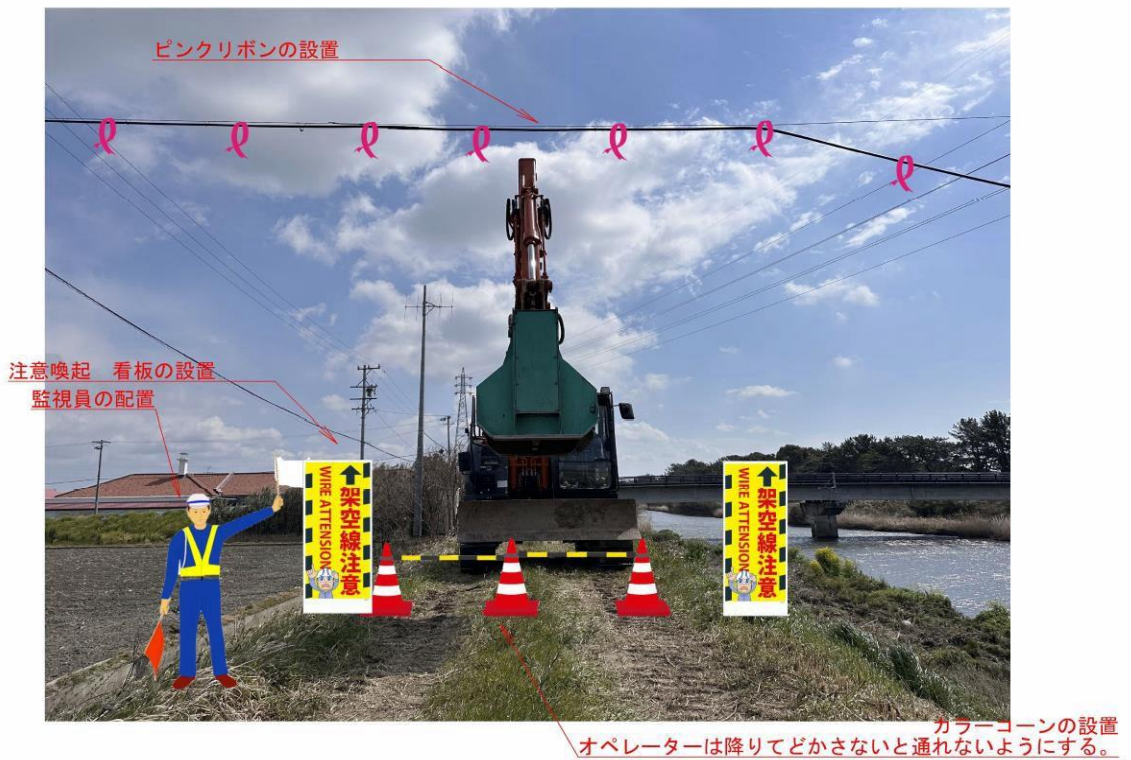
再発防止対策

- ①架空線の明示が現場に無かった
- ②架空線付近に監視員不在であった

- ①架空線の明示（リボン、コーン、看板）  
仮通信線にリボンをつけて明示する（二次災害防止）  
仮復旧線の支障となる枝葉を処理する（二次災害防止）
- ②架空線付近で作業する場合は、監視員を設ける。  
他の類似現場の主任技術者、現場代理人及び作業員にも事故情報を共有し、同様の防止措置をとる。

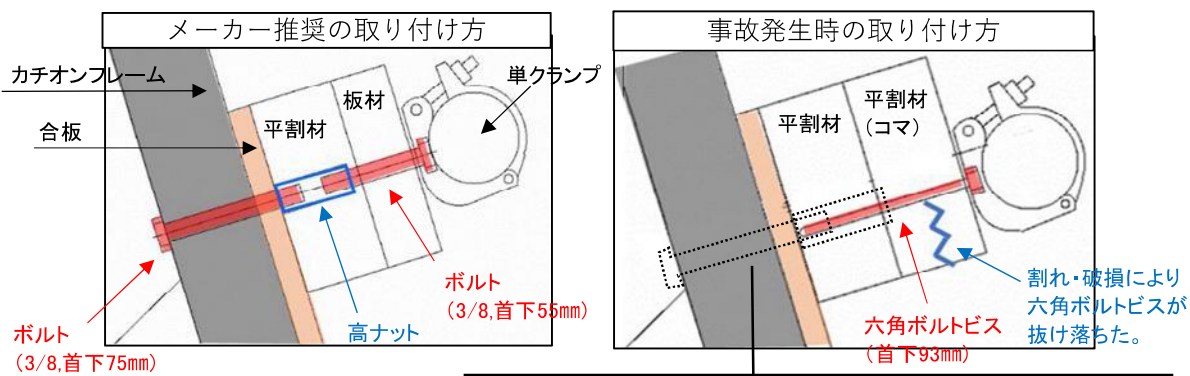
◇単クランプ固定箇所詳細図

- ・キャットウォーク足場メーカーの推奨と異なる取り付け方をしていた。
- ・アンカーボルト等強固な道具で取り付ける必要があるが、六角ボルトビス(首下93mm)で取り付けしていた。また、その安全性について計算等がされていなかった。
- ・下流側足場も上流側と同様の取り付け方をしており、角材の破損に気付き補強する等危険性を認識していたが、未破損箇所の予防対策をしていなかった。

カチオンフレームの穴を通した構造物中側からの固定がない

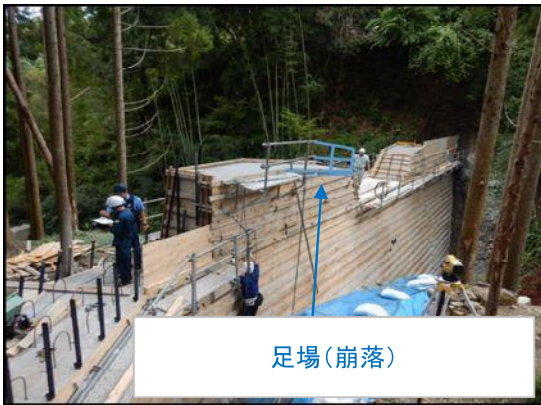
◇写真①

- ・現場代理人を含む12名が午前8:00から作業を開始
- ・9月19日はNo.1谷止工右岸、左岸のインクライン部のコンクリート(アジテータ車10台分)打設の施工を予定。
- ・右岸側の打設が終わり、左岸側の作業に移行。
- ・累計でアジテータ車9台目の打設作業が終わり、10台目の現場到着が遅れていた。
- ・2人は足場上からコンクリートのすり上げ作業を行い、他の2人も待機の状態ですでにアジテータ車の到着を待っている状態だったが、10:30分頃に10台目が現場に近づいてきたので、作業再開しようと作業員が動き出したときに、左岸上流側に設置していた張出し足場が放水路側から外れて、4名が高さ約7m下の河床に転落。

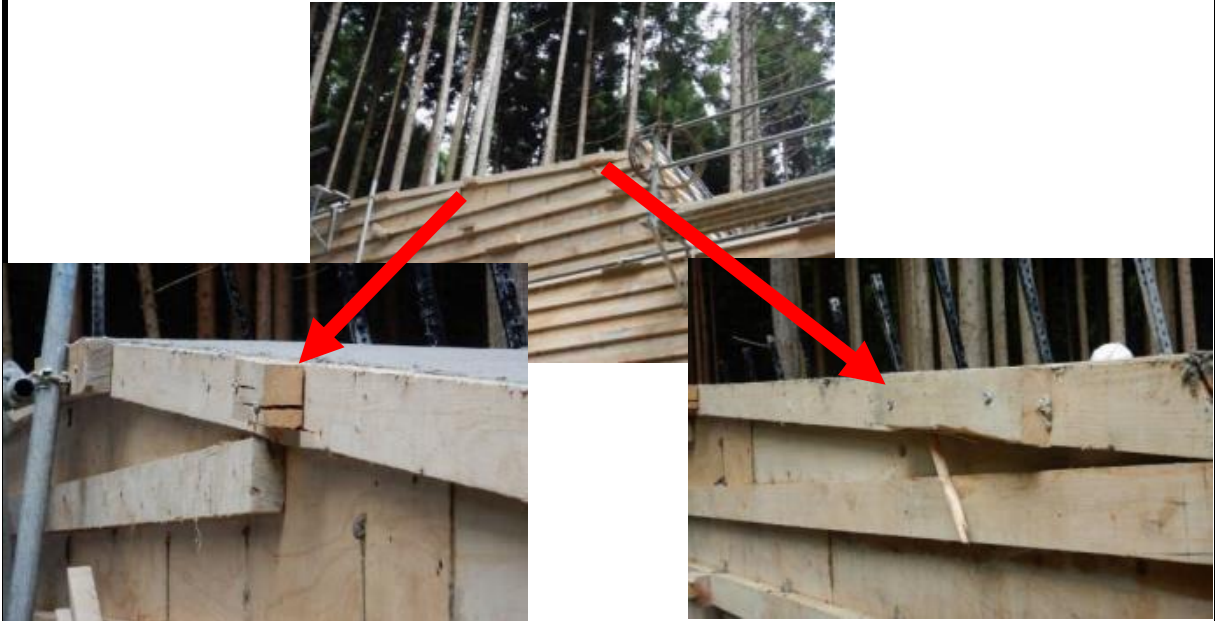
単クランプ取り付け箇所拡大

:① 単クランプの取り付け方が不適切であった。

六角ボルトビス（首下93mm）

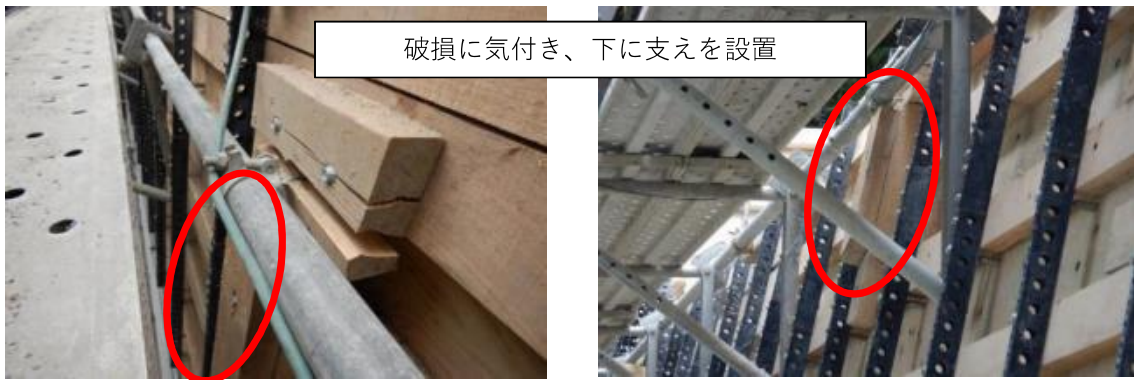
下流側足場固定方法

破損に気づき、下に支えを設置
