# 交通基盤部・経済産業部発注の 建設工事事故事例集

令和 7 年度版

静岡県交通基盤部建設経済局工事検査課

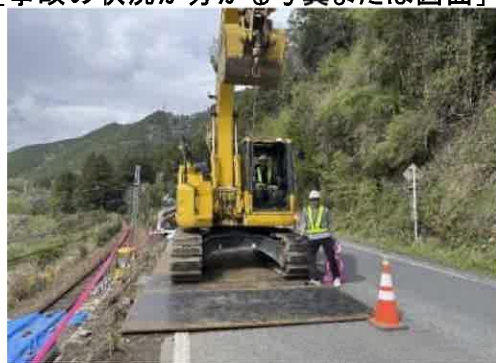
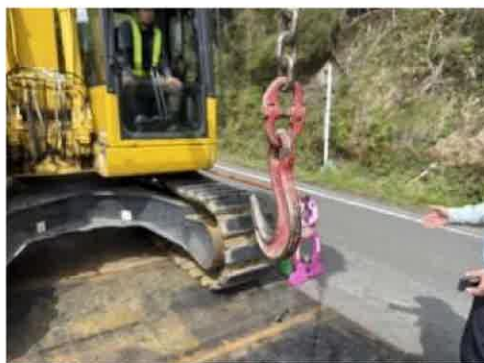
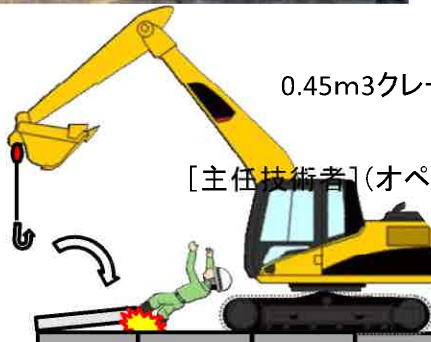
道路拡幅工事の仮設作業として路肩の崩落を防ぐ為に敷鉄板を道路上に敷設していたが、敷設作業中に鉄板が地面に着地した際に意図せずフックから外れた為、待避前の被災者に向かって倒れ避けきることが出来ず、右足に接触し負傷した。

本来は  
前に倒す。

- ①使用用途に分けたフックの保管と選定方法についての周知を行う。
- ②外れ止めのある鉄板専用の吊り具を使用する。
- ③敷鉄板の倒れる可能性のある位置に作業員を立ち入らせない。待避位置を事前に確定させ、手元作業員の待避確認後の鉄板を地面に倒す指示を行う。
- ④別に作業指揮者を配置し、作業前に作業に係わる全員で作業方法と機械、資材、使用吊り具が適切か、また異常がないか確認し指揮者のもと作業する。
- ⑤KY活動時に現場代理人は敷鉄板敷設の作業手順書に則り、作業員に問題点等ないか確認を行い、現場の危険性を顕在化させ、その危険について作業員に周知する。

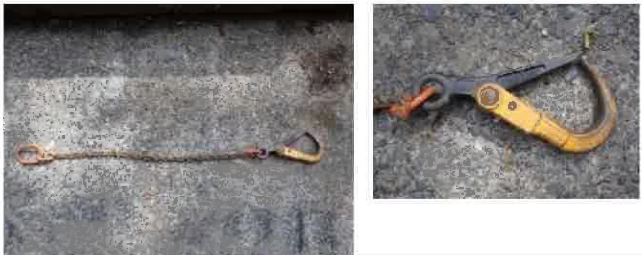
| <p><b>災害発生原因</b></p> <p>【物的要因】①使用するフックの選定方法が周知されていなかった。</p> <p>②吊り具の選定に誤りがあり、外れ防止金具の無いものを使用した。</p> | <p><b>再発防止対策</b></p> <p>①使用用途に分けたフックの保管と選定方法についての周知を行う。（4月14日 第2回安全ミーティング時に全員に使用方法を周知済み。）</p> <p>②外れ止めのある鉄板専用の吊り具を使用する。</p> <p>【別の現場で使用されていた専用吊り具の写真】</p> |

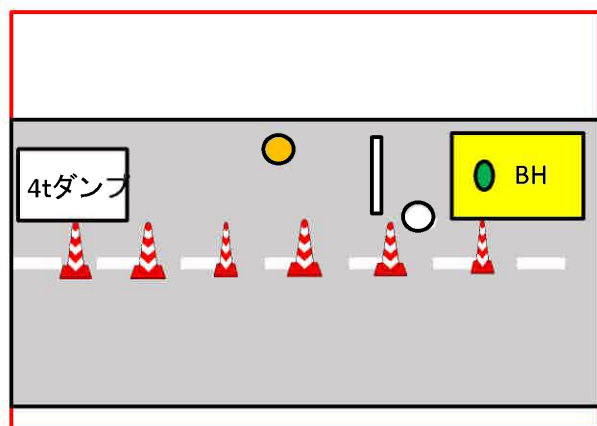
#### 配置図(事故当時)

【人的要因】④作業の指揮系統が明確になっておらず、作業前に作業方法の確認、周知がされていなかった。

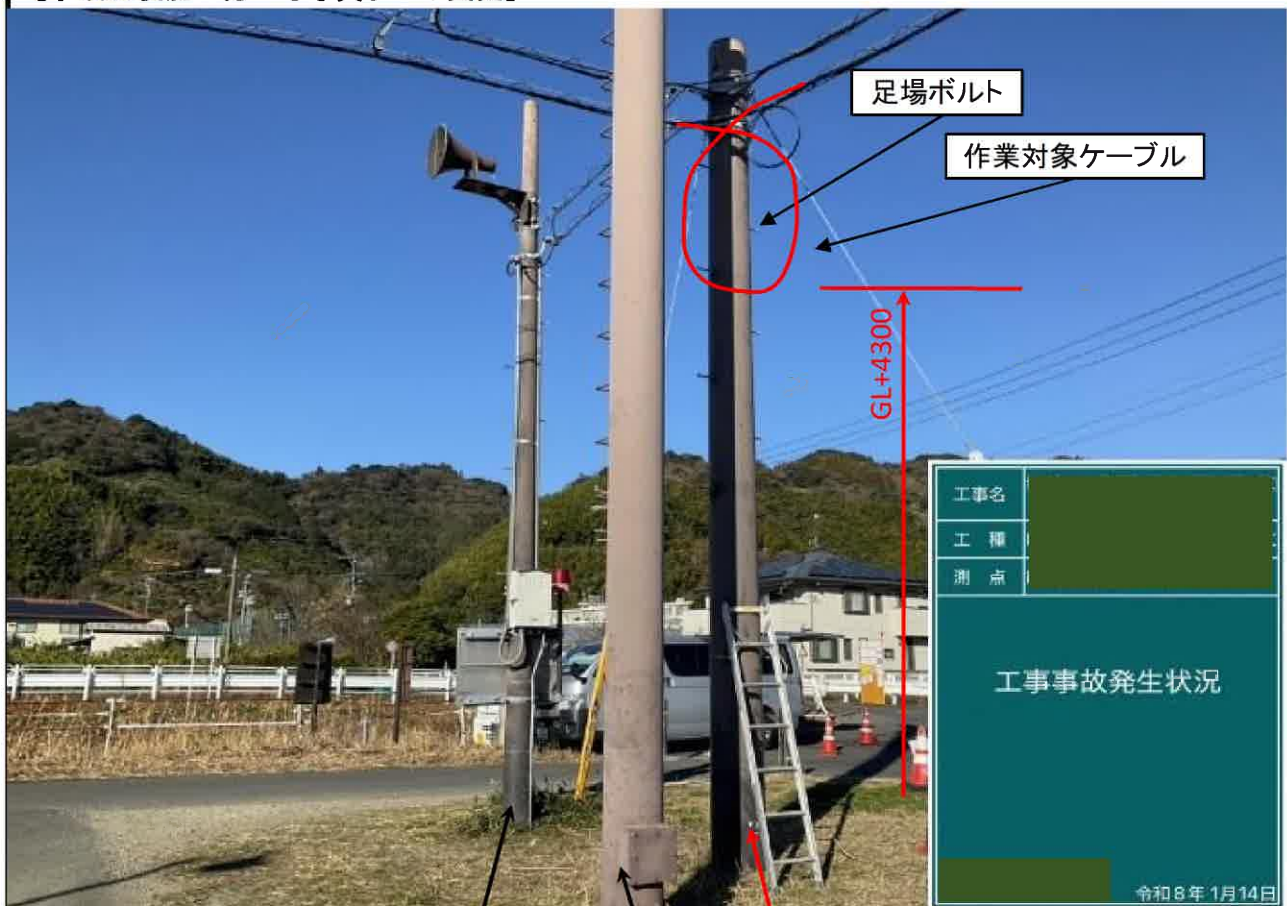
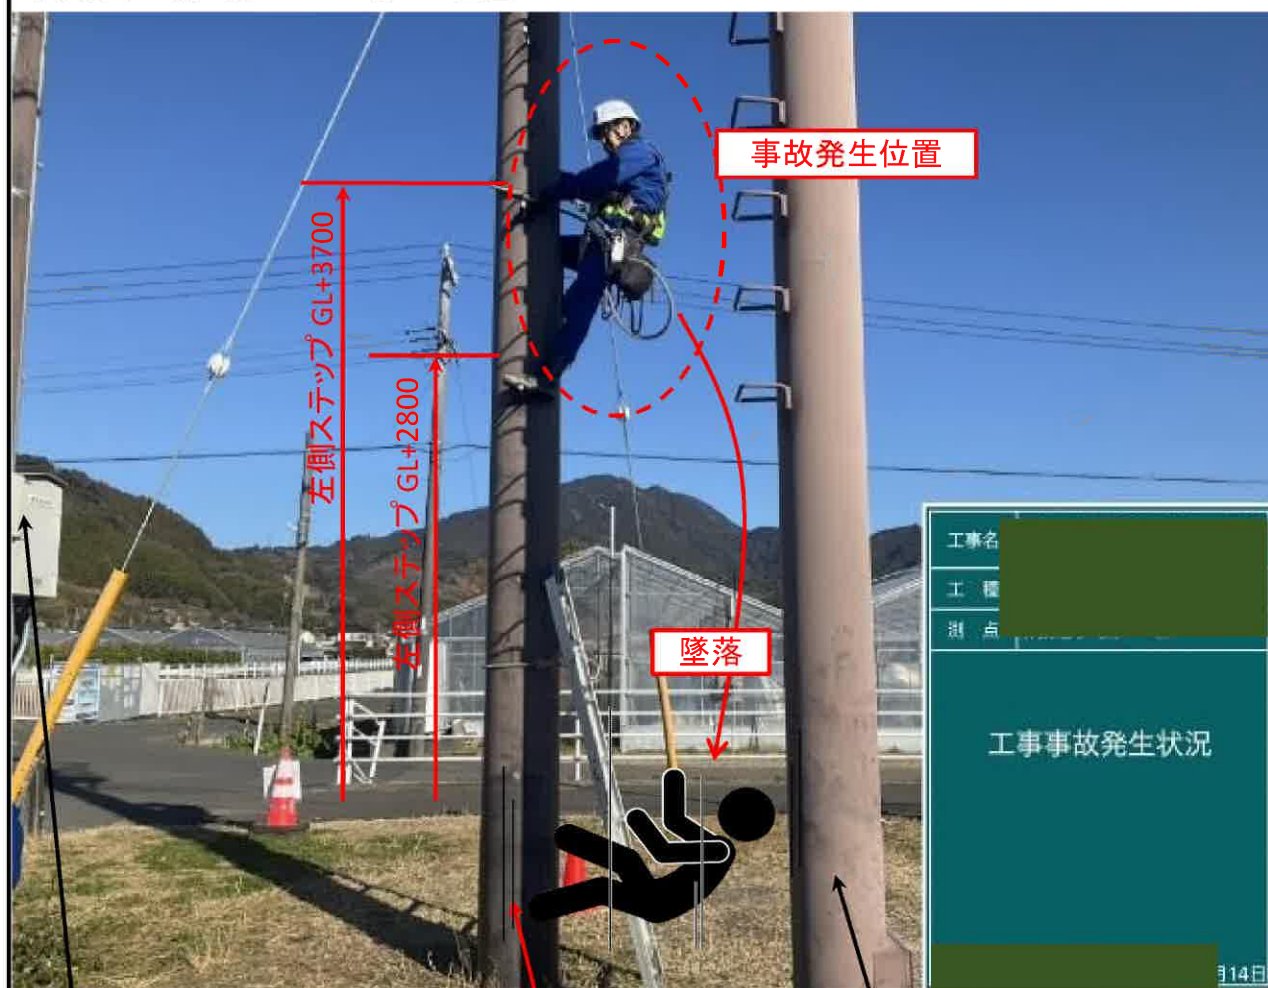
自営柱26

監視カメラの更新にあたり、既設自営柱へケーブルの新規配線を実施。  
 布設の完了に伴い、自営柱26(災害発生場所)のケーブルが自営柱のステップへ引っ掛かりそうになったため、被災者が昇柱した際に胴綱のフックが腰ベルトへ正しく掛かっておらず、胴綱へ体重が掛かった際に約4mの高さより墜落。  
 救急車にて病院へ搬送、精密検査の結果、尾てい骨の骨折と診断。

□防止対策：①-1 指揮命令系統及び作業員自身での判断禁止の旨、安全大会にて再周知徹底すると共に、作業前KY訓練時にも周知徹底する。  
 ①-2 可能な限り高所作業車の使用等、より安全な方法での作業を採用する  
 ②胴綱取付確認時、本人及び現場代理人等複数人にて目視、指差し、呼称による確認後に昇柱する。

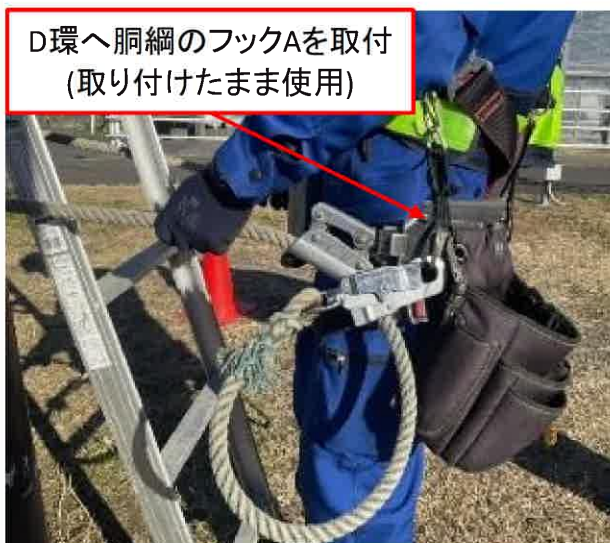
D環へ胴綱のフックAを取付  
(取り付けたまま使用)

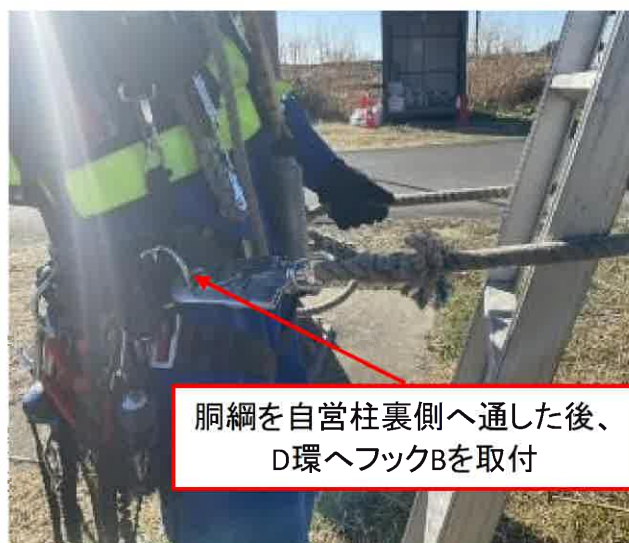
胴綱を自営柱裏側へ通した後、  
D環へフックBを取付

胴綱のフックがD環へ正しく  
掛かっていなかった

今後昇柱作業実施時は、昇柱前の胴綱取付及び確認作業を作業者本人だけではなく、  
現場代理人等2名以上で必ず目視確認を実施する。

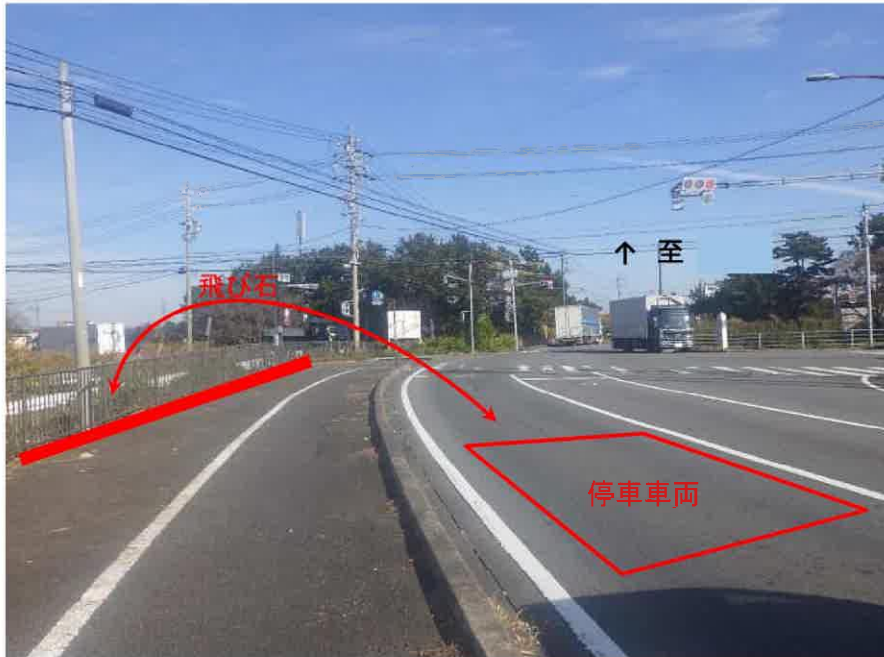
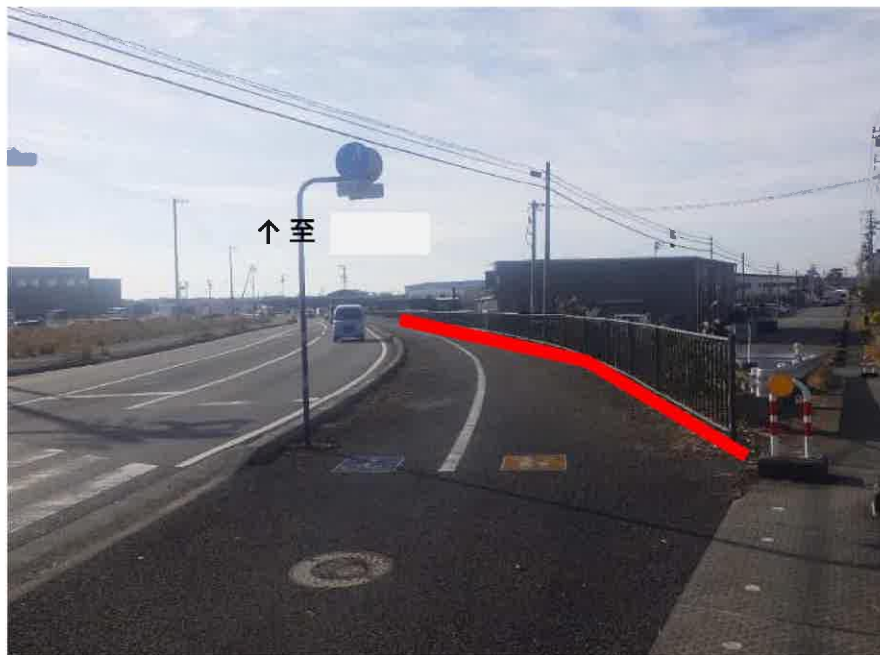
草刈作業箇所

☐事故の概要： (R7)年(12)月(10)日(水曜日) 午前9時20分頃  
作業員4名及び交通誘導員1名にて除草作業中、肩掛け式草刈機による飛石により信号待ちで停車中の車両の車体に当たり、破損させた。

☐防止対策：① 除草作業前に飛散物の確認除去を行う。  
②-1 草刈り使用者1人に対して、防護ネットによる防護要員1人を配置し2人1組で作業を行う。また作業箇所の責任者は、飛び石対策を監視する。  
②-2 草刈作業時は、交通状況を確認して必要に応じて作業を一時中断する。  
②-3 合図者・ホイッスルの活用をするよう工夫する。  
③-1 飛散物対策の補助員を配置し、飛散防止ネットを設置してから草刈機作業を行う。  
③-2 草刈り機に飛散防止カバーを装着して、飛石の飛散を防止する。

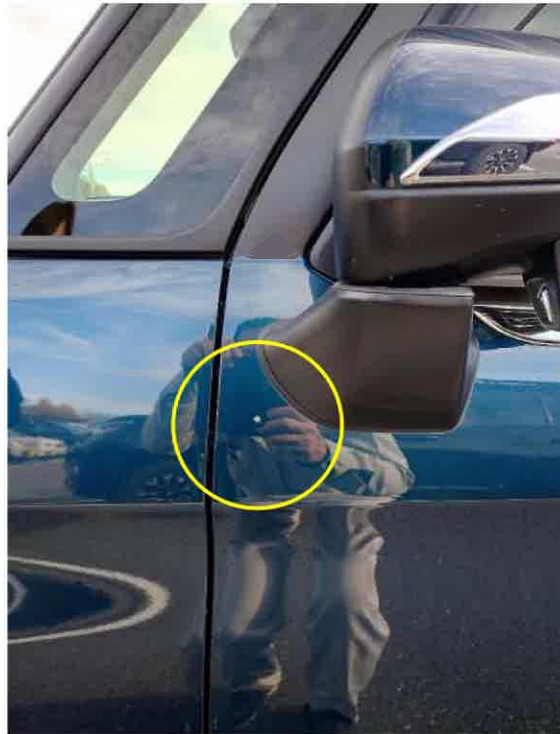
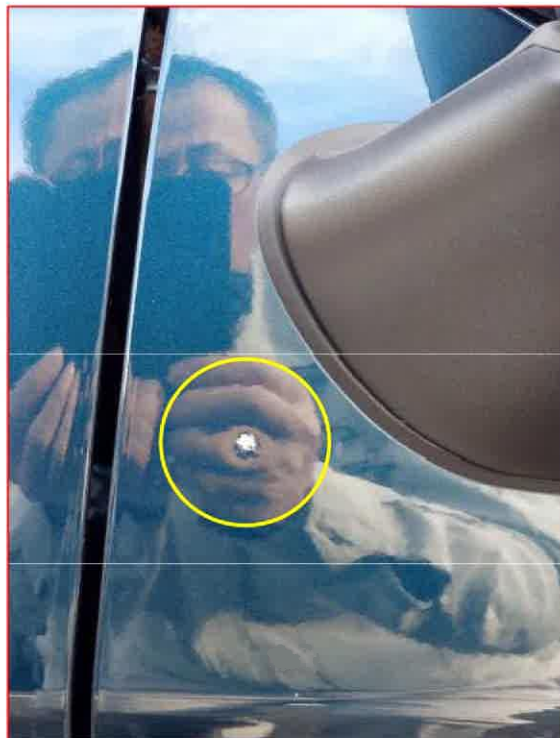
事故状況写真 車体凹み塗料剥がれ

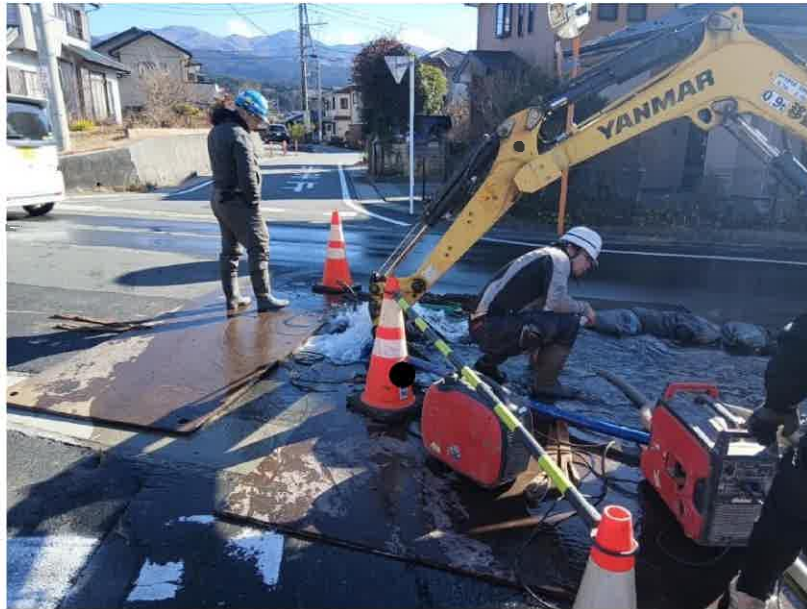
事故発生直後の写真

・既設農業用水管に隣接して電気通信線を埋設するため、バックホウを(0.15m<sup>3</sup>)用いて掘削したところ、既設農業用水管に水道給水管(VPφ50)が上越しされており、掘削時に接触し破損させてしまった。

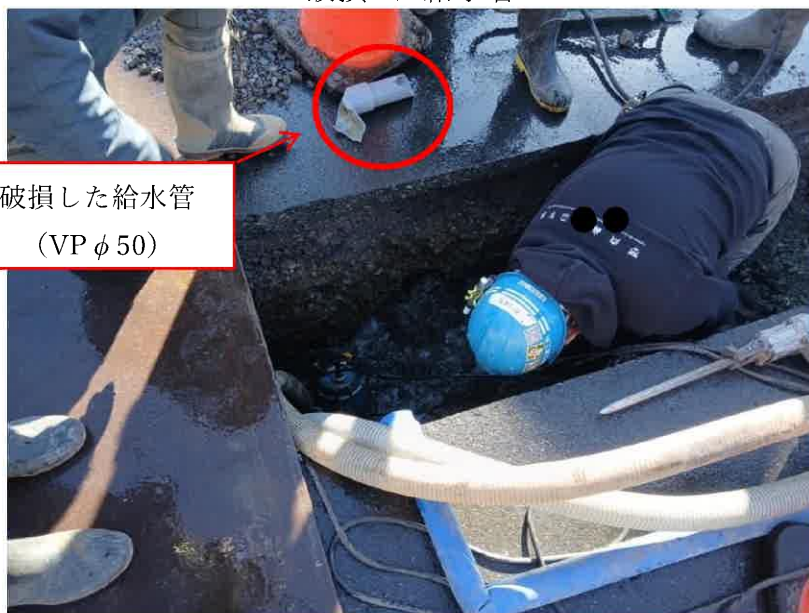
破損した給水管

破損した給水管  
(VPφ50)

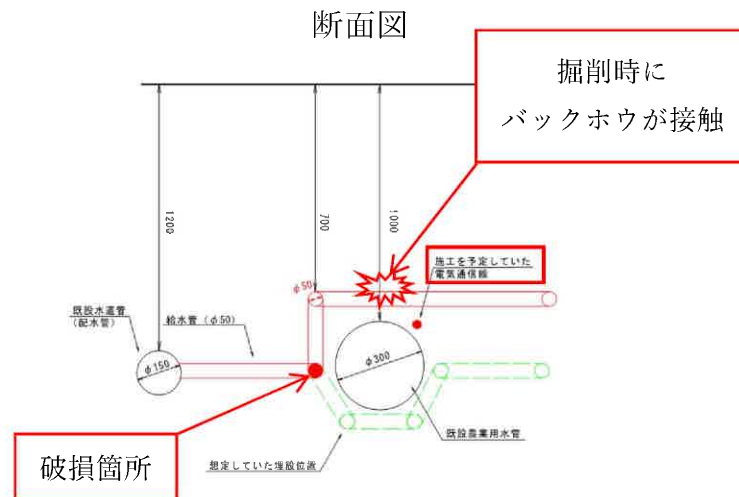
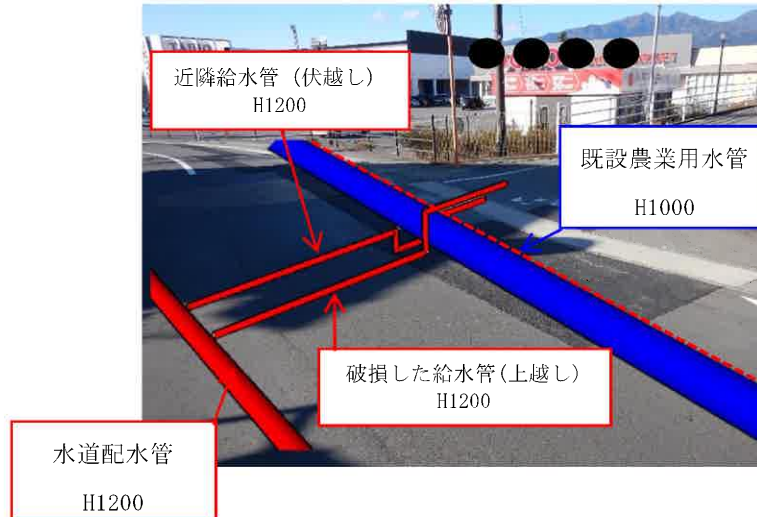
- 受注者は、管理台帳や管理者との現地立会により、水道管の位置及び深さ(配水管 H1200、給水管 H1000)は把握していたが、既設農業用水管(H1000)と交差する部分の水道給水管の埋設深については、本工事で確認済の他の給水管が既設農業用水管を伏越ししていた実状を踏まえ、本箇所においても既設農業用水管を伏越ししていると思い込み、上越しとなっていた給水管の埋設深(H700)までバックホウで掘削し、破損させてしまった。
