(国)414号(下河原橋)道路施設震災
対策事業に伴う設計業務委託

静岡コンサルタント株式会社
田辺 美喜雄

1. 橋梁諸元 (上部工・下部工の設計図面は不明)

上部工形式: 鋼単純非合成鈹桁橋

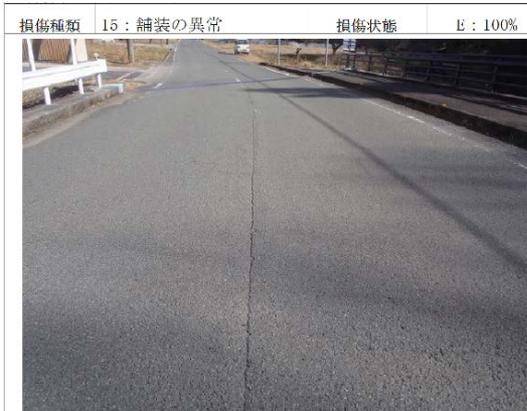
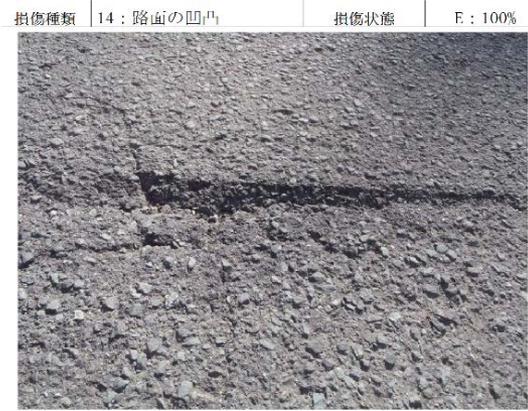
3. 損傷調査 (1) 舗装

舗装の異常

- ・路面の凹凸
- ・ひび割れ
- ・橋面防水工不明

- 橋面防水工, 舗装打ち替え
- 伸縮装置取り替え
- 支承部沓座モルタル打ち替え

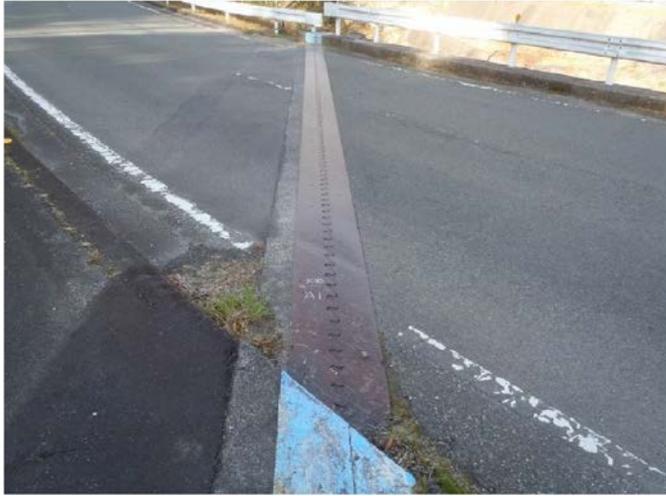
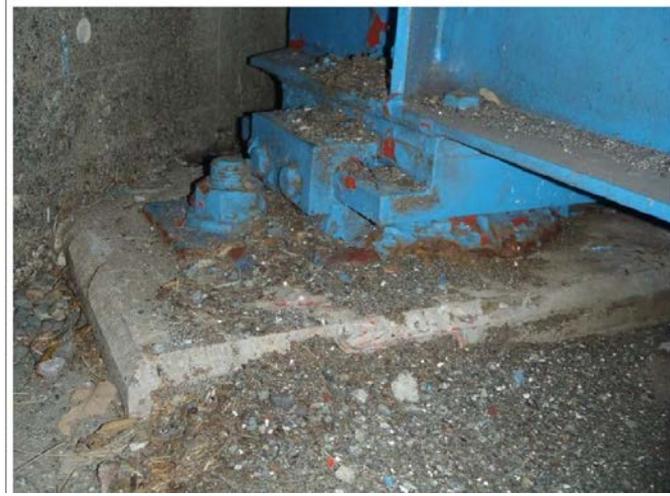
(2) 伸縮装置

損傷種類 13: 遊間の異常 損傷状態 C: 100%

- ・可動側伸縮装置の遊間が0である(主桁・支承遊間には余裕がある)。また、橋座に橋面からの漏水により土砂が堆積している。

橋台は直接基礎で側方移動はない。また橋台の変状なし。
橋面からの漏水防止対策と遊間確保を目的として伸縮装置を取り替える。

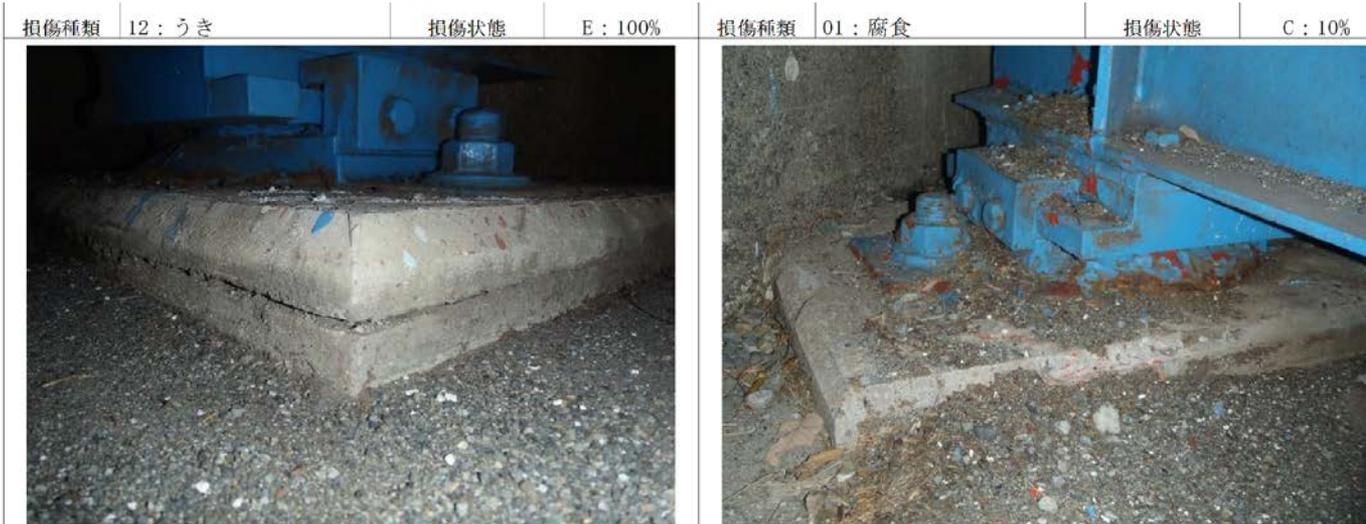
(3) 支承

- ・ 支承モルタルに**浮き**がある。(A1-G2桁)
- ・ 橋座に**土砂が堆積**している。
- ・ 支承の一部に**錆**がある。(軽微)

- ・ 沓座モルタルの**打ち替え**
- ・ 伸縮装置を**非排水型**に取り替え

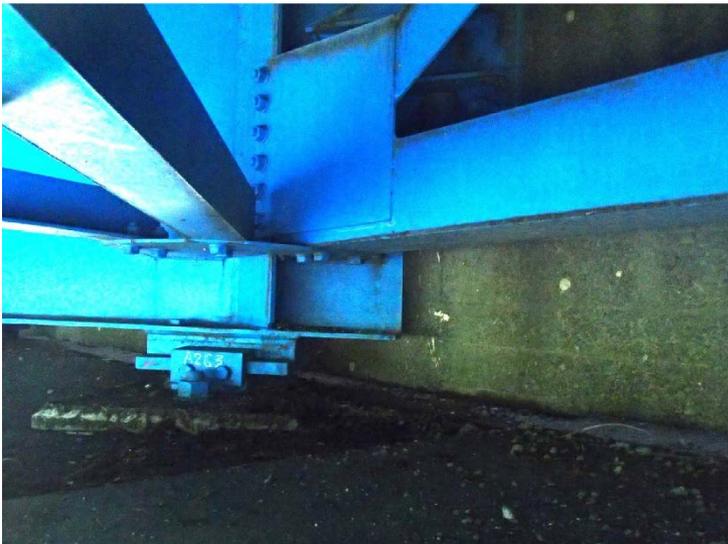
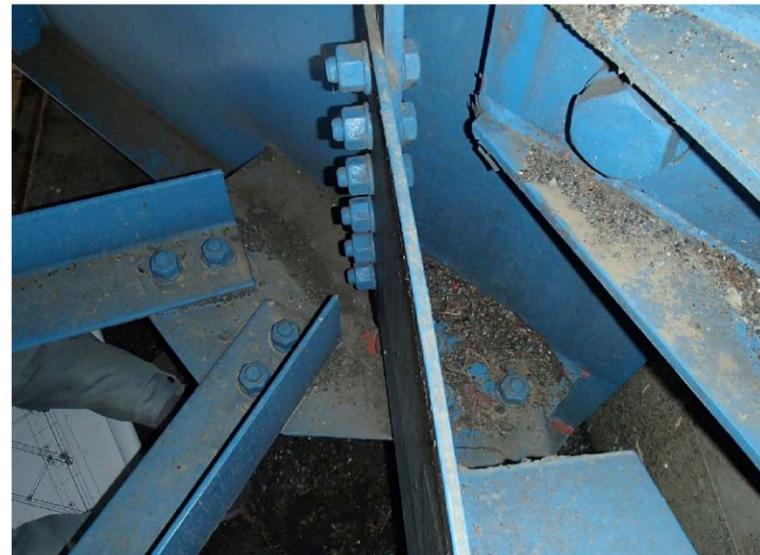
既設支承のレベル2地震時対応

既設支承は取り替えが困難

- (1) 主桁の斜角が小さく部材が複雑に交錯している。
- (2) 施工空間が狭く支承アンカーの削孔ができない。
