令和元年度 静岡県優良業務委託表彰式(技術講習会)

(国)135号 友路橋 補修設計業務委託

長寿命化・今後の維持管理のための取り組み

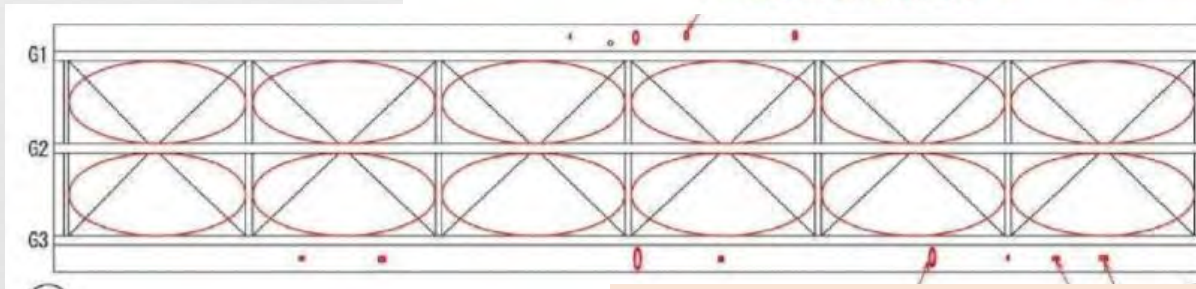
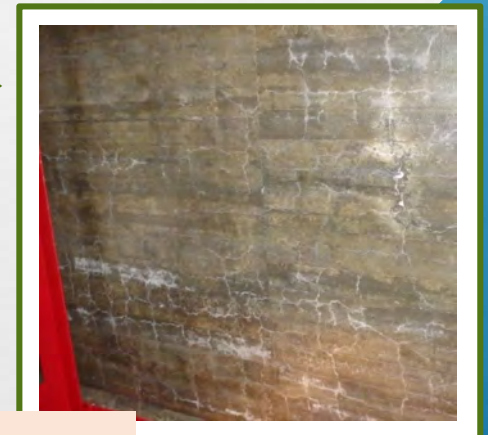
損傷図(2015)

- ① **R C床版全体に格子状のひび割れ**、軽微な遊離石灰。
- ② **判定区分 = III**（5年以内の補修が必要）

※床板 全箇所 8. 漏水・遊離石灰-C
11. 床板ひびわれ-D

- ・ ひび割れ幅は0.2mm以下が主体
- ・ 錆汁を伴う貫通ひび割れには至っていない

- ①既設床版の耐荷性能を照査。現行基準に対し、3割程度許容応力度を超過していた。
- ②炭素繊維プレートを格子状に接着し、**耐久性の向上**を図った。材料が軽量のため、死荷重がほとんど増加せず、かつ人力施工が可能。
- ③格子の隙間から、**床版の経過観察・維持管理が可能**。

- ①調査の結果、中性化が床版の鉄筋位置まで近接していた。
- ②表面含浸工（ケイ酸系）により、今後の**劣化因子の侵入を遮断**する。亜硝酸リチウムにより鉄筋の不動態被膜を回復させ、**床版鉄筋の防食効果を高める**。
- ③無色透明で、**床版の経過観察が可能**。

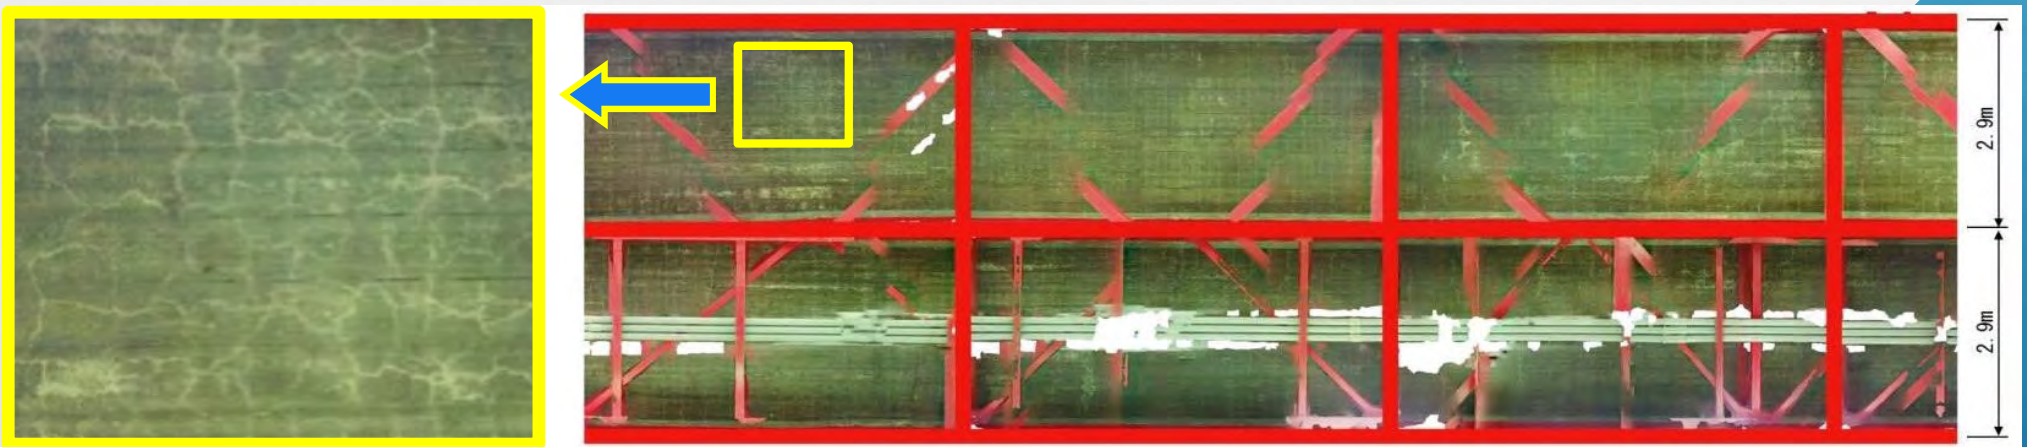
床版全体画像(オルソ画像)

- ①桁下でドローンを飛行させ、床版を連続撮影し1枚のオルソ画像として合成した。
- ②現在の**床版損傷の外観を高精細に記録**できた。
- ③今後の定期点検では、本画像を現場に携行することで、ひび割れの細網化や遊離石灰の拡大等、**損傷の進展を明確に判別可能**。
