# 第1章 土石流災害の概要

## 1.1 災害の概要

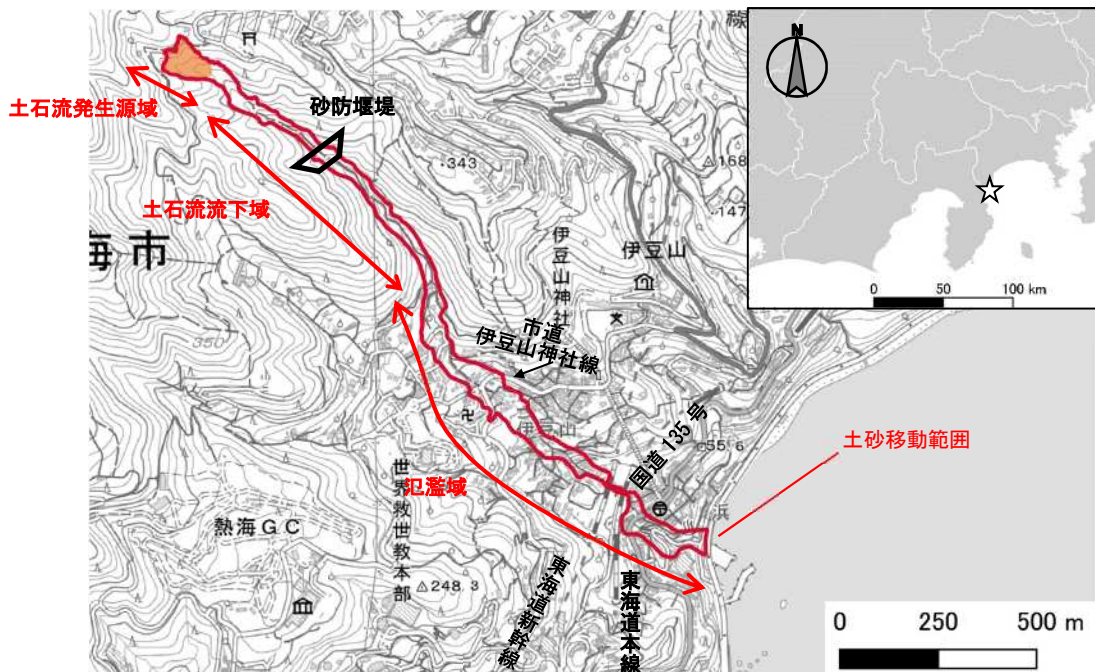
図 1-1 崩落及び土石流被害範囲位置図

逢初川源頭部には、過去の地形データの比較や静岡県・熱海市の公文書等から、2007年以降に盛り土が造成されたことが確認されている。静岡県による災害前後の地形データの比較から、土石流発生源域は盛り土が造成されていた逢初川源頭部であり、崩落した土砂量は約55,500m<sup>3</sup>、そのうち約7,500m<sup>3</sup>が途中の砂防堰堤に捕捉され、約48,000m<sup>3</sup>が下流域に流下したと推定される。

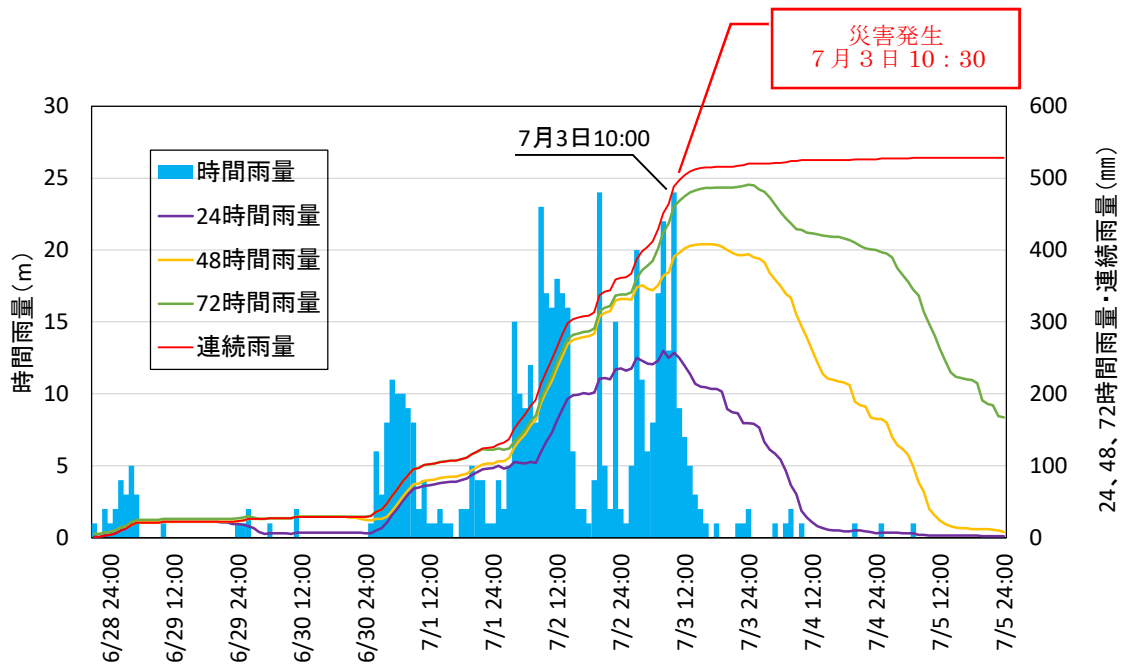
図 1-4 災害発生までの降雨の状況（熱海雨量観測所）

静岡県が設置した熱海雨量観測所（静岡県熱海総合庁舎に設置、1985年4月観測開始）によると、6月28日の夜から降り始めた降雨は、断続的に降り続き、7月3日10時には、期間内で2度目の24mm/hを記録した。この時刻頃に、土石流の最初の被害が確認されたが、72時間雨量は461mmに達していた（7月3日午前10時までの総雨量）。同観測所における1985年以降の48時間雨量、72時間雨量の最大値を上回る雨量であった。24時間雨量についても、既往最大ではないが、盛り土が造成されたとされる2009年以降の既往最大であった（図1-4、表1-2）。

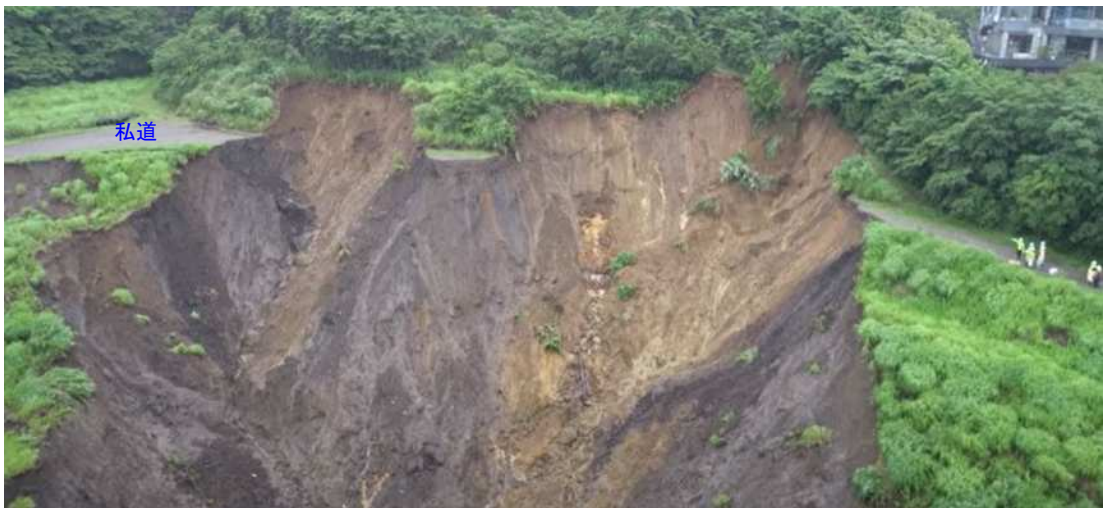
図 1-5 災害直後（7月3日）に撮影した崩落発生源域の UAV 撮影画像

土石流発生源域<sup>1</sup>の周辺では、2007年4月に熱海市へ「静岡県土採取等規制条例」に基づく土の採取等計画届出書が提出され、その後土地改変及び土砂の搬入がなされていた。土石流発生後の7月3日に静岡県が撮影したUAV（ドローン）による撮影写真によると、私道の一部を残し、私道の上部及び下部が崩落したことが確認できる。崩落後の滑落崖には、色味の異なる堆積物が複数層重なっており、崩落ブロックとして大きく中央部、左岸部及び右岸部の3つに分かれることが確認できる。また、崩落斜面には湧水と思われる箇所が複数見られる。

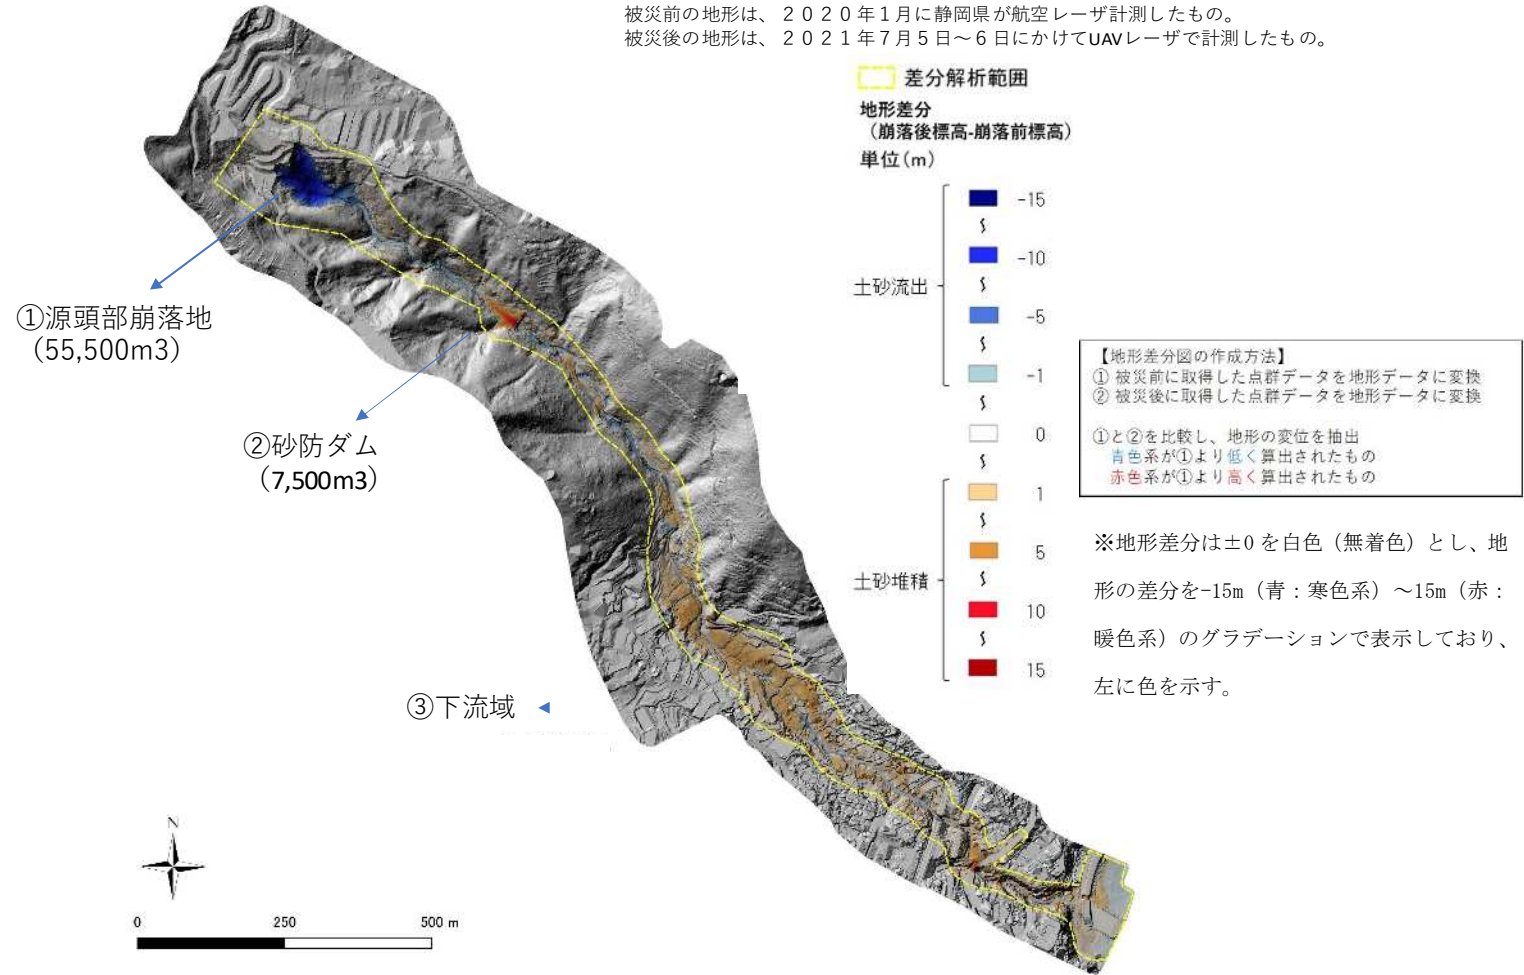
図 1-7 3次元点群データによる地形差分図

災害前（2020年1月）、災害後（2021年7月）に取得された3次元点群地形データに基づく地形差分の解析（図1-7）によると、この崩落により、源頭部の崩落土砂量は約55,500m<sup>3</sup>、砂防堰堤の捕捉土砂量は約7,500m<sup>3</sup>と試算され、その差の約48,000m<sup>3</sup>が、砂防堰堤下流の市街地方面に氾濫流下したと推定される。

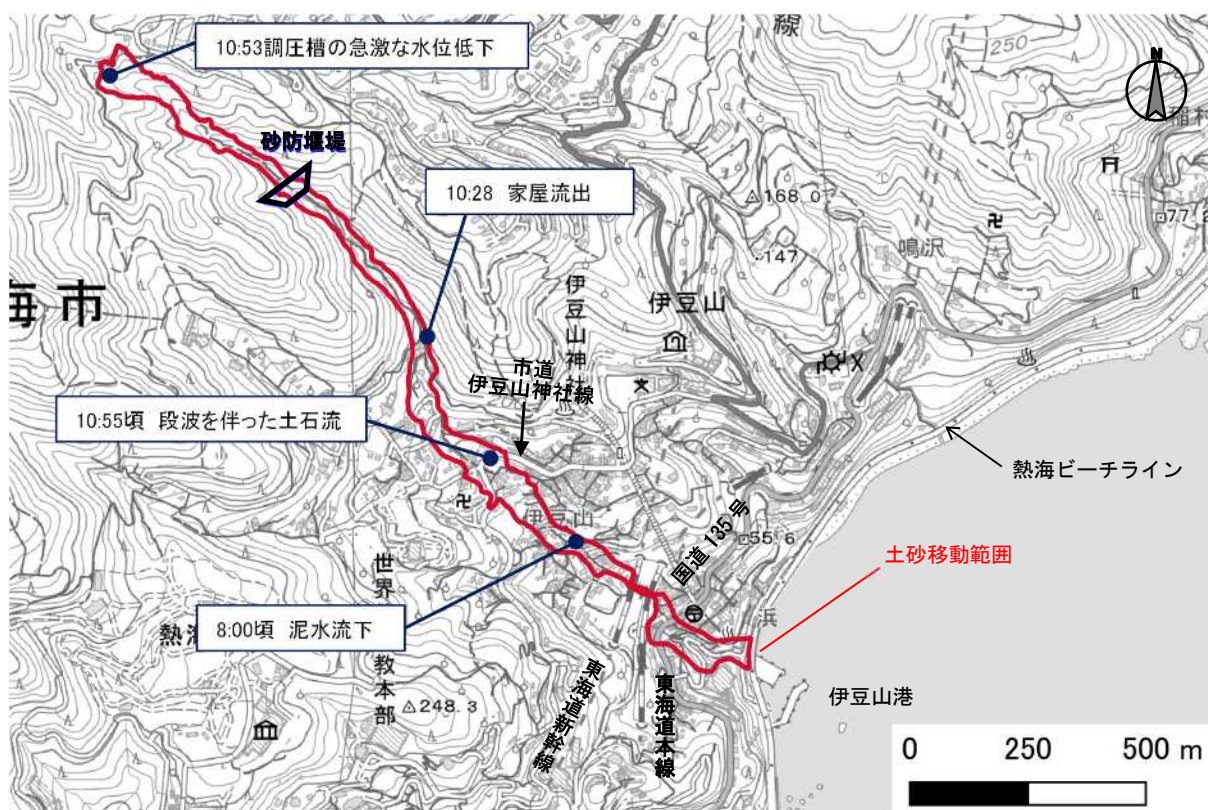
図 1-8 土石流流下状況位置図

第一報後、市道伊豆山神社線に消防、救急が到着する中、10時55分に水分量が多く流速の速い土石流が、逢初川沿いの樹林や家屋を押し流しながら流下した。このあと、12時頃まで土石流の段波が到着した。

土石流発生源域の逢初川源頭部は2007年以降、土地が改変された。源頭部より下流約500mには逢初川砂防堰堤（設置者：静岡県1999年度完成；災害発生時は未満砂）が設置されていた。砂防堰堤から下流の市道伊豆山神社線付近までは、河道に沿っていくつかの人家や建物があり、さらに下流に行くにしたがって、河道沿いに建物が軒を連ねる状況となっていたが、それらの住宅の多くが全半壊の被害を受けた。

逢初川は、下流部においてはJR東海道新幹線、JR東海道本線、国道135号、熱海ビーチラインを横断する。逢初川は途中から道路と兼用した暗渠構造となっていた。暗渠部では、流下した土砂は道路上を河道として流れ、東海道新幹線、東海道本線のガード下を通過し、土石流は伊豆山港等の海岸まで到達した。
