第3章 地形・地質詳細と盛り土履歴

3.3 盛り土履歴調査

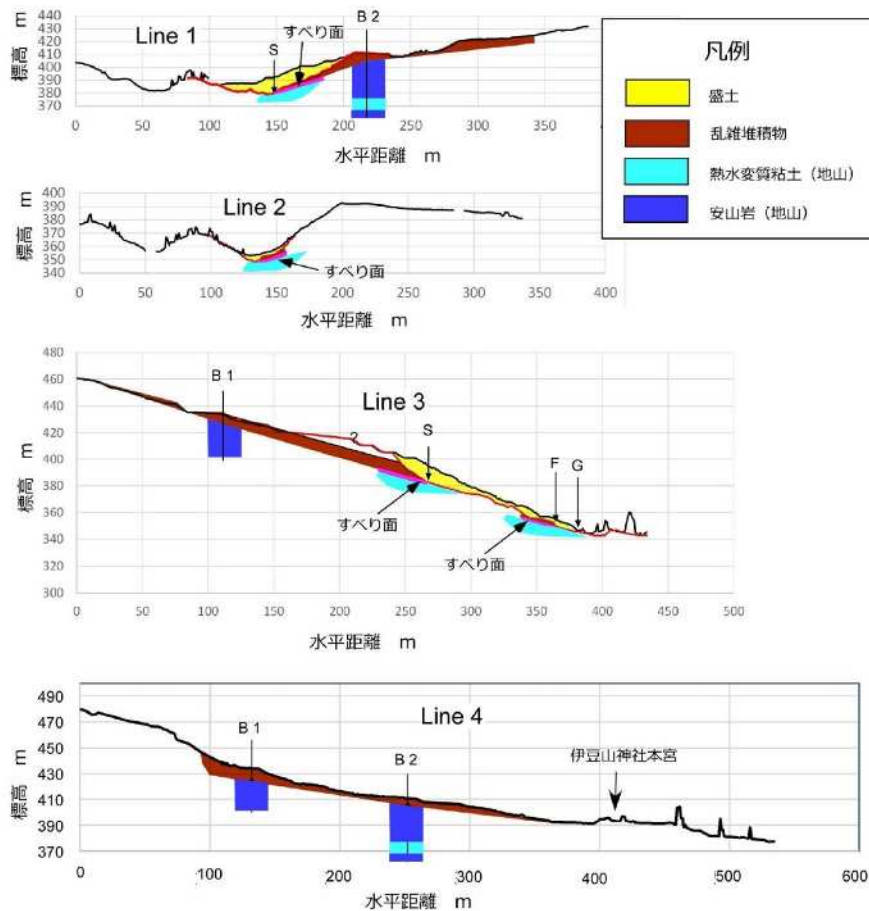
図 3-9 地質断面図。断面位置は上図による。赤線は崩壊後の地表面。
 茶色は乱雑堆積物。黄色は盛り土。ピンクはすべり面 (千木良ほか (2022) ※3)

静岡県「発生原因調査チーム」が実施した空中写真判読やボーリング結果から、この乱雑堆積物層は鳴沢川上流から南東（東）に向かって低くなっていることが示唆されることから（図3-8、図3-9）、乱雑堆積物層を通して隣接する鳴沢川の流域から地下水が流入しているものと推定している。また、乱雑堆積物の下には難透水性の熱水変質粘土（第2章地質踏査結果では「変質した溶岩」に相当）がある。乱雑堆積物の一部は、この熱水変質粘土との境界にすべり面があり、過去に2回程度、地すべりを起こしていたとしており（ただし、これらの地すべりは古いもので今回の盛り土崩壊時には滑動していない）（図3-9、図3-10下図）、これら古いすべり面の基底部や、乱雑堆積物中の砂礫層から出水を確認している。千木良ほか（2022）^{※3}は、第5章で示す「発生原因調査チーム」が実施したボーリング孔内の地下水流向調査や崩壊地内での水文調査の結果（中間報告書として公開済）を重要情報として、源頭部への地下水の流入が今回の土石流の引き金となった可能性があるとして中間報告書で示した見解を追認する指摘をしている。以上のように、千木良ほかの地質学者による調査によっても、源頭部への地下水流入路となり得る地層の存在があらためて確認された。

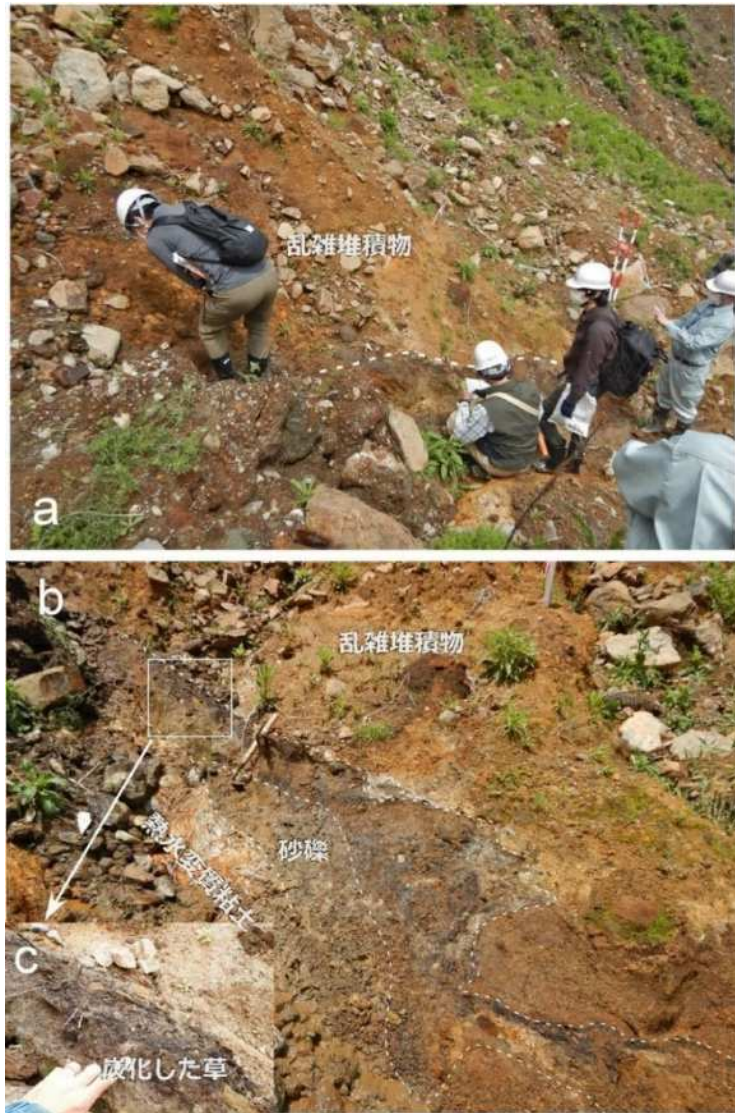
図 3-10 上図(a)：乱雑堆積物（黄褐色部）。表面には崩壊土石が載っている。
破線はその下底面。

下図(b)：地すべり直下の植物片濃集層と、その下の砂礫とさらに下の熱水変質粘土。植物片濃集層は右側に非対称に変形しており、地すべりが左から右へ移動した。

下図(c)：植物片濃集層。炭化した草や根の付いた細い木が認められる。

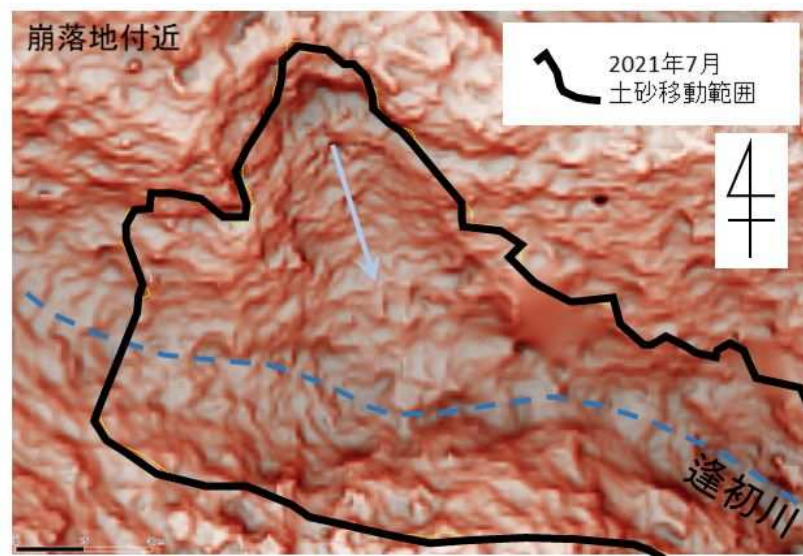
図 3-14 1967 年地形と 2021 年土砂移動範囲の重ね合わせ

1967 年の地形データは国土地理院の空中写真から作成した DSM データではあるが、裸地と植生部分の高さの差が明瞭でなく、全体に低木に覆われており高木が少ない。そのため、地形改変前の地形形状をある程度推定できていると考えられる。1967 年地形と 2021 年 7 月の崩落範囲を比較すると、特に左岸側の崩落箇所は、1967 年時点で馬蹄形状の谷地形となっていることがわかる（図 3-14）。逢初川上流部の溪流部を埋めた盛り土だけでなく、左岸側の谷地形を埋めた部分が崩落したということになる。この谷地形付近では、北側を流れる鳴沢川溪床は、逢初川溪床より標高が約 30m 高い（図 3-4 参照）。加えて、逢初川上流部も 1967 年時点で馬蹄形状の谷地形を呈する。このことは、逢初川の上流部では盛り土施工前から地山の崩壊が生じていた可能性が示唆され、その原因は元々湧水が多い川であったことが推察される。

2021年の崩落範囲のうち、北側の大きな崩落部は、1967年時点で谷地形を呈している。

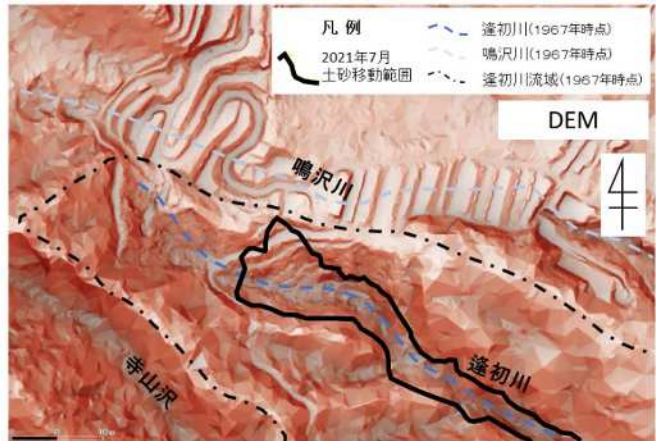
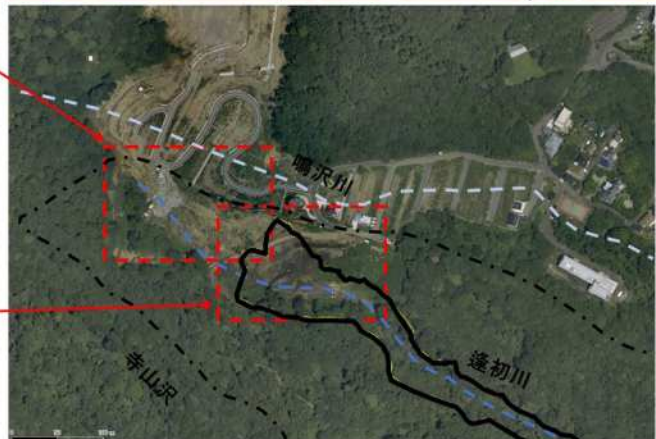
2009年6月27日

崩落地北側の造成はほぼ完了。
逢初川源頭部の埋め立てが行われている。
崩落地付近でも盛り土作業が行われている。
崩落した盛り土の下端に近い位置に何らかの構造物(矢印)
が作られている。

施工中の2009年には、盛り土下部に逢初川を横断する構造物が認められる。ただし、この構造物についての詳細は不明である。

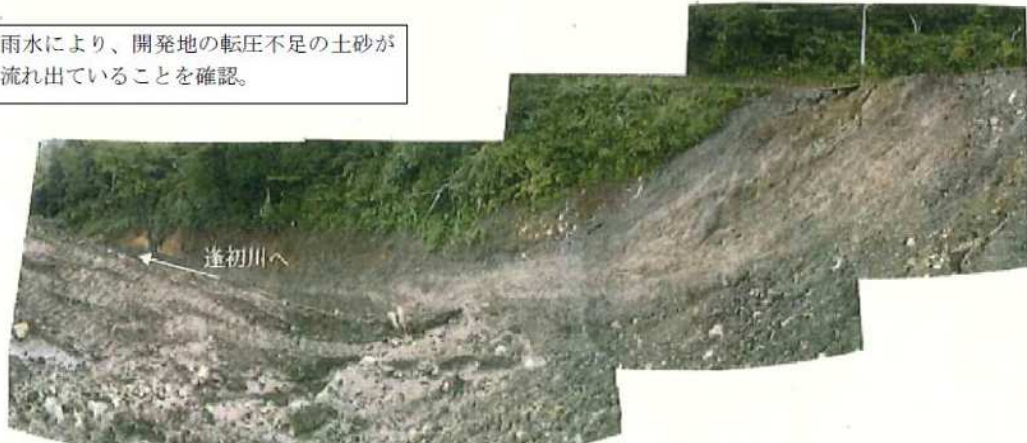
2009年10月9日

雨水により、開発地の転圧不足の土砂が
流れ出ていることを確認。

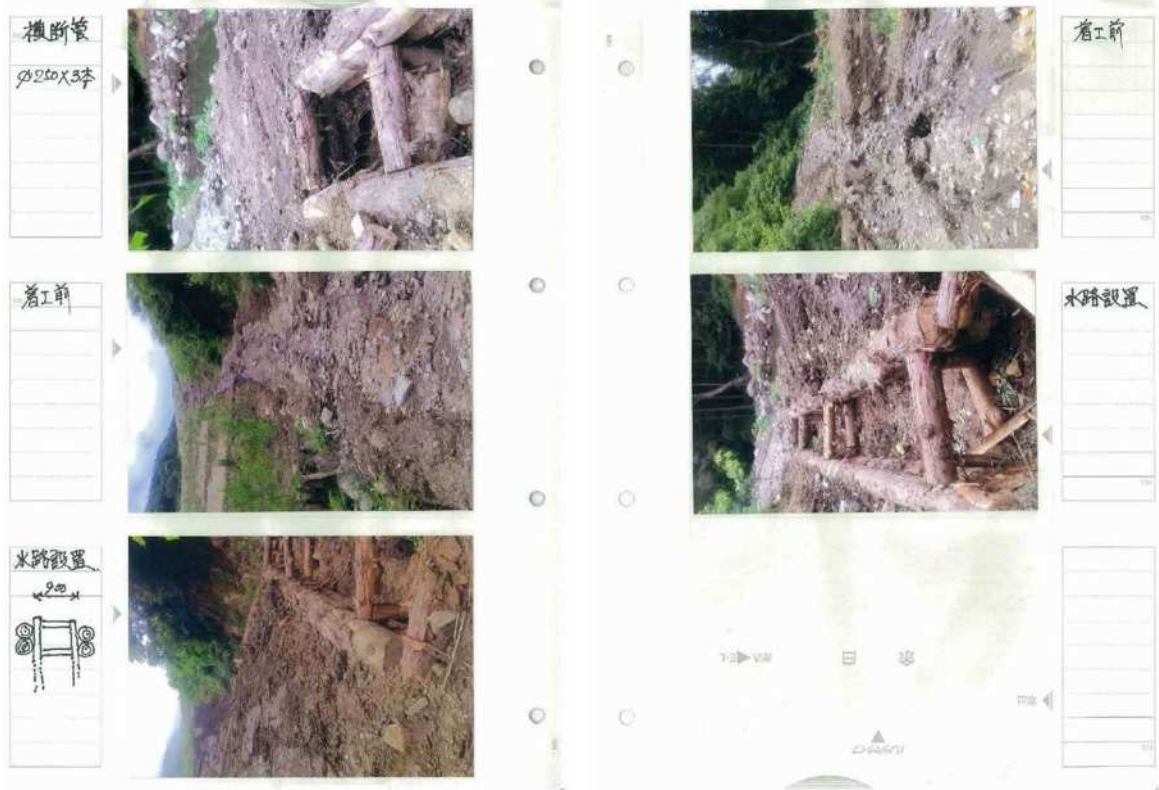
2011年8月30日

2011 年 8 月 30 日の工事写真では、沈砂池や排水路が設置されたことが分かる。

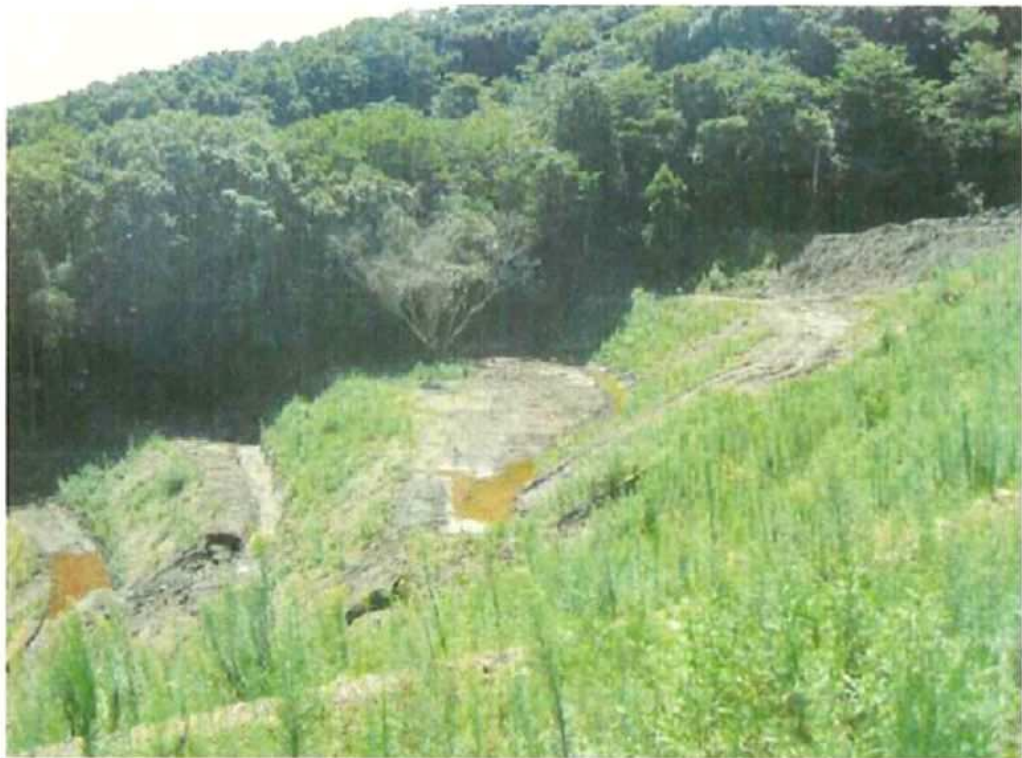
2011年8月30日撮影
(県東部健康福祉センター現地調査)

排水状況が悪く、小段の上に水たまり、左岸側に水みち、崩壊が見られる

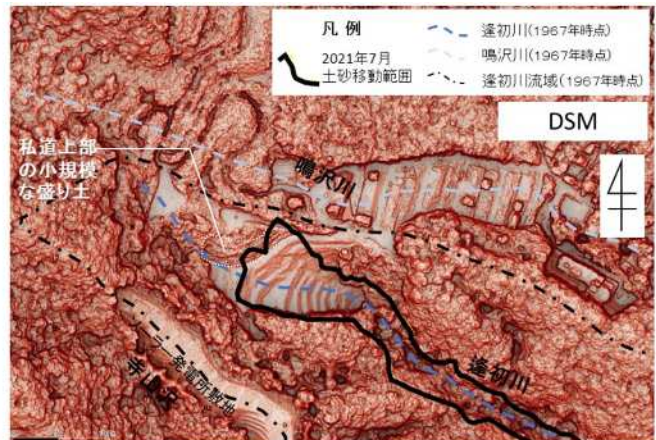
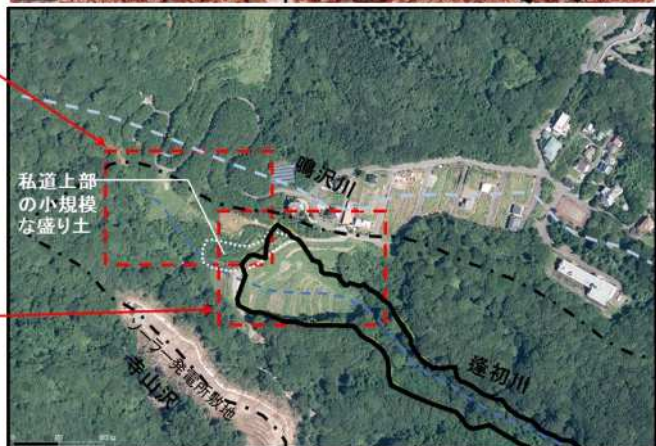
2017年8月9日

逢初川源頭部付近に露出していた礫？は整理・整地された。
崩落地の私道上部に小規模な盛り土が行われた。
崩落地の南側の尾根にソーラー発電所の敷地が造成された。

盛り土の施工完了後の2012年には、盛り土の北側（左岸側）に雨裂が生じており、盛り土上を表流水が流れていたことが示唆される。2017年空中写真では、盛り土の小段上に湿り（あるいは水たまり）が認められる。

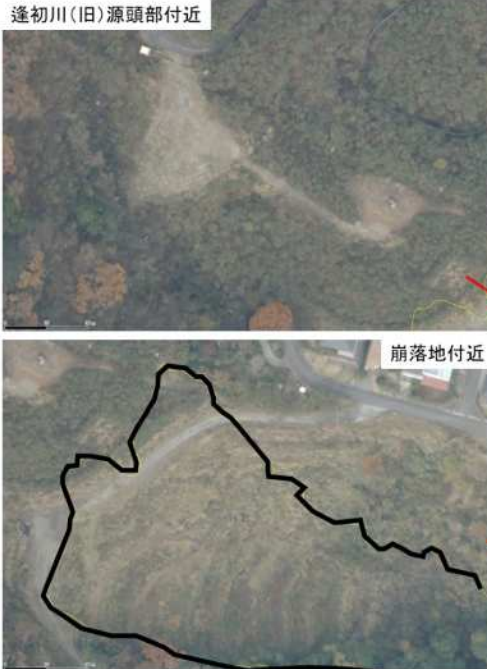
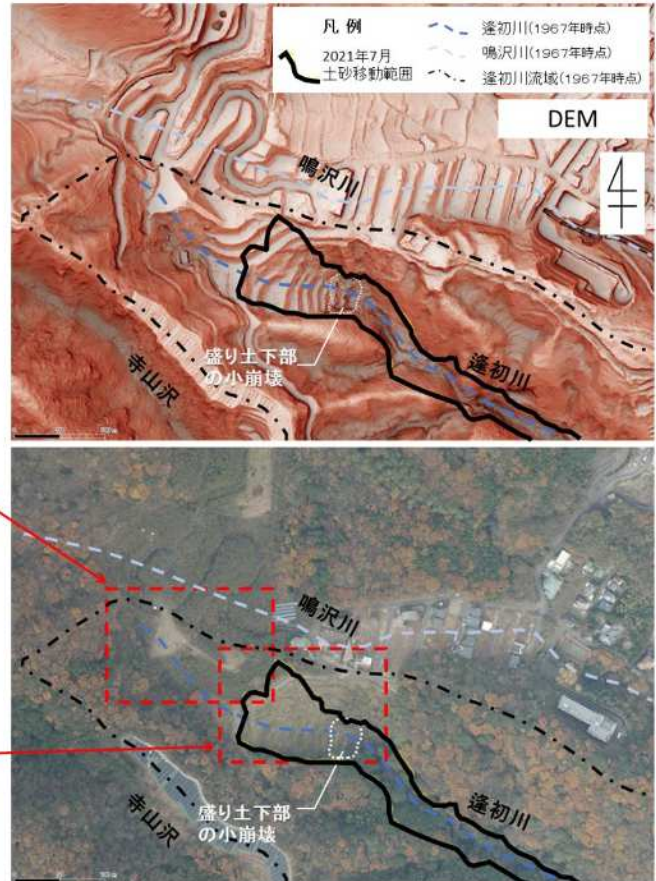
2019年12月11日

2017年と比べ、大きな地形改変は行われていない。
崩落地の盛り土下部の小段に小崩壊が認められる。

空中写真が撮影された2017年8月9日の前日2日間（7日～8日）には累計19mm（網代観測所）の降雨があったことから、小段の上に水が溜まったものと考えられる。また、左岸部に小規模な崩落が見られ、不明瞭ではあるが土留工が設置されているように見える。2019年空中写真及び地形図には、小段上の湿りのほか、小段の小崩落も認められる。

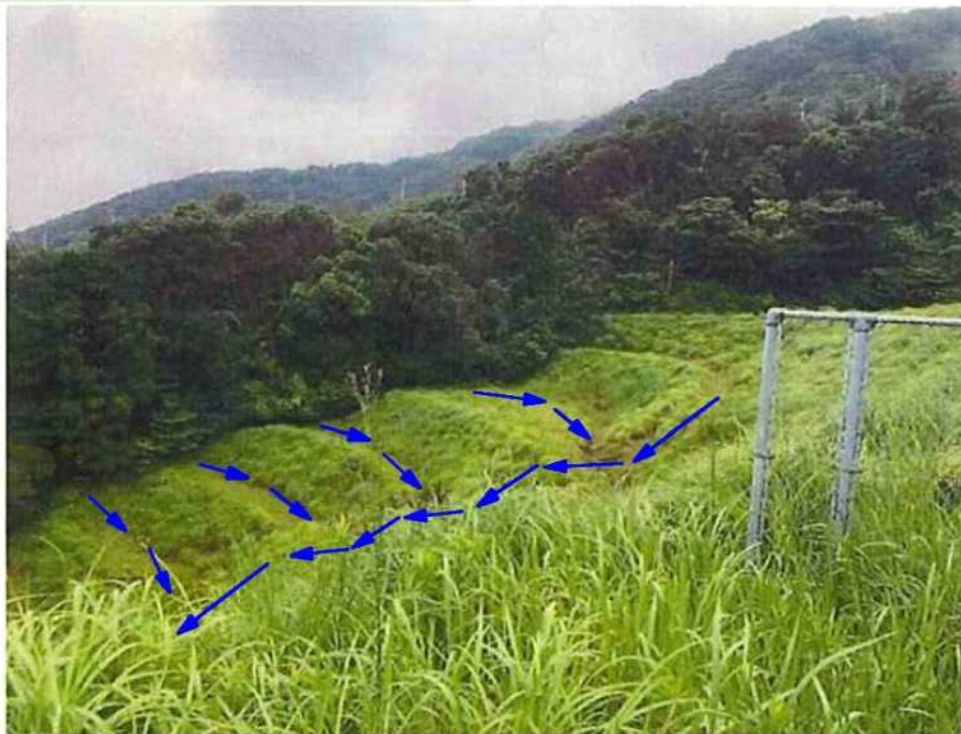
2021年6月30日撮影
(県東部健康福祉センター現地調査)

全体としては草が繁茂している。左岸側に水みちがみられる。

← 推定される水の流れ

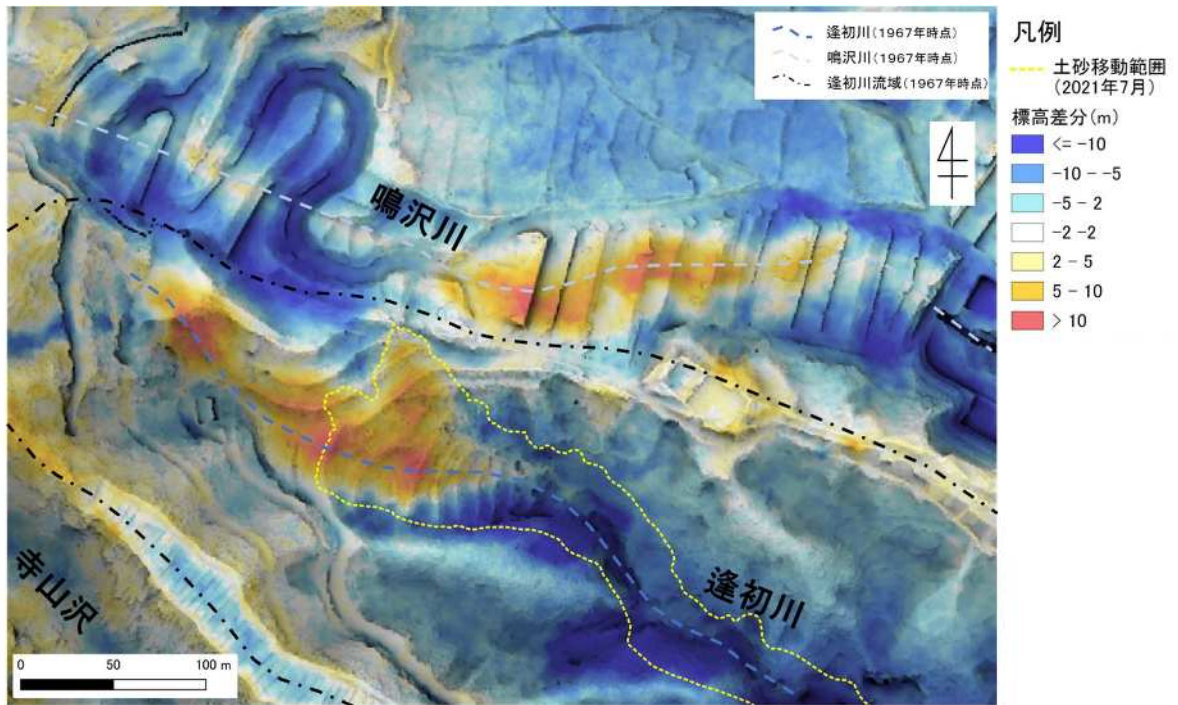
図 3-15 1967年から2019年にかけての地形改変

1967年空中写真によるDSMと、2019年航空レーザ計測によるDEMの差分により、崩落地とその周辺における地形変化量を図に示した(図3-15)。逢初川・鳴沢川ともに厚いところでは10mを超える盛り土が認められる。一方、鳴沢川の上流部では宅地造成に伴って広く切土され、その下では盛り土が行われている。ただし、1967年DSMは植生などの影響があるので、推定量には相当な誤差がある。

1967年の地形データは植生を含むDSMであるため、標高差分値には誤差を含む。

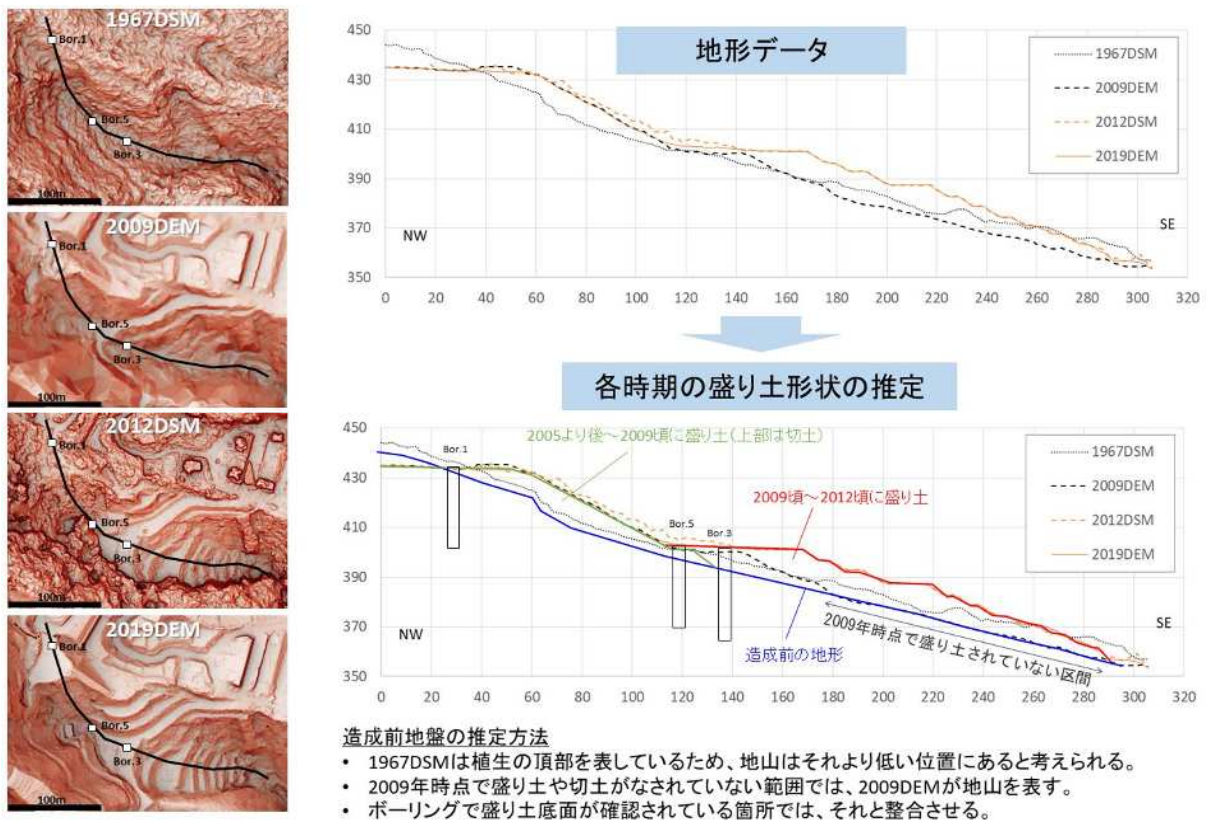
図 3-16 地形データから推定される地山断面図

- ・ 1967年DSMと2009年DEMを比較すると、標高360m～390m付近で切土がなされたように見えるが、これは1967年DSMが植生の頂部を表しているためであり、実際にはこの区間には切土はされておらず、地形は変わっていないと推察される。
- ・ 1967年DSMと2009年DEMを比較すると、標高405m～435m付近で盛り土がなされており、これは空中写真で明らかになっている逢初川源頭部の開発(2005年以降～2009年頃)とほぼ合致する。
- ・ 2009年DEMと2012年DSMを比較すると、標高360m～405m付近で盛り土がなされており、これは盛り土履歴の写真等(2009年頃～2012年頃)とほぼ合致する。

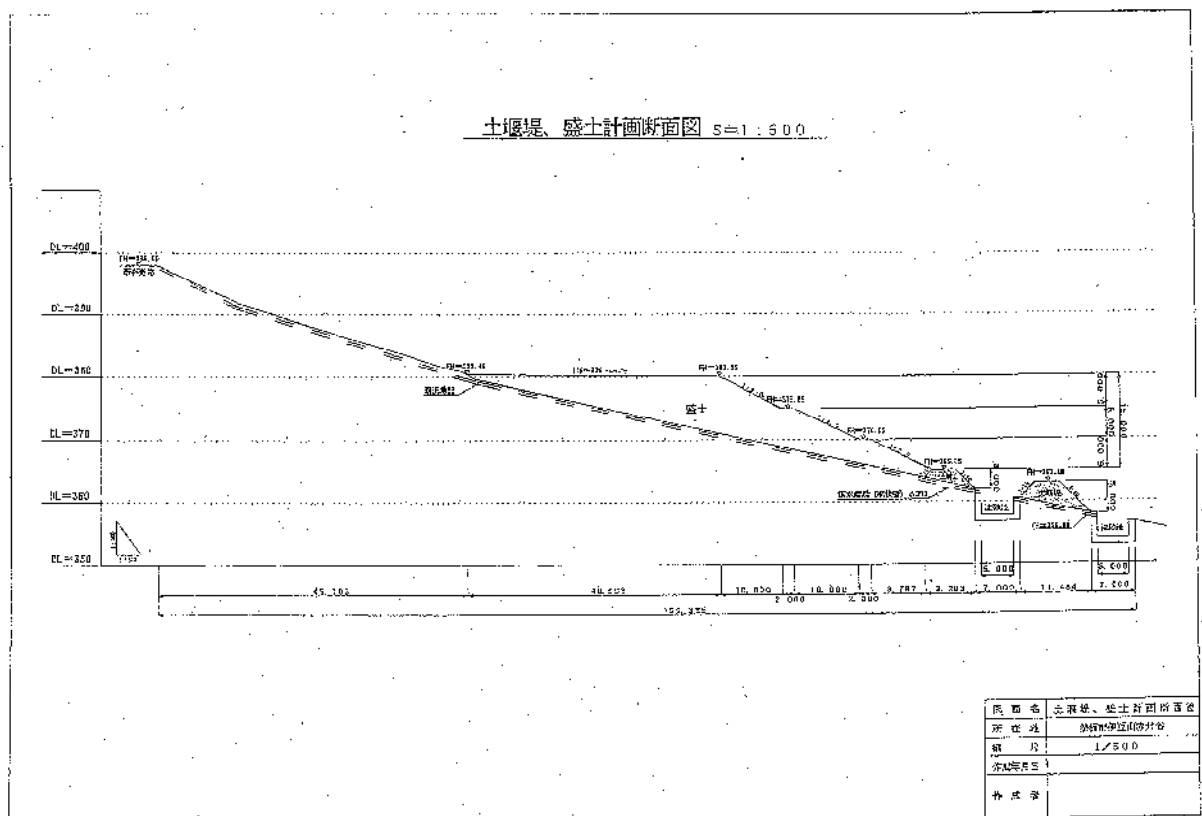
図 3-16 静岡県土採取等規制条例に基づく土の採取等変更計画届出書にある
計画断面図（2009年12月9日）

変更届の計画断面図（図3-17）では高さ15m（盛り土天端高はEL=380.55m、小段は3段）とされているが、実際にはそれ以上に盛り土された。

申請では集水暗渠が敷設される計画であったが、現地踏査では有孔管（φ20cm）が盛り土末端部と思われる箇所を確認された。この有孔管は排水施設として敷設されたと考えられるが、機能していたかどうかは不明である。

申請図には、集水暗渠以外の排水施設は記載がなく、崩落後の現地調査でも有孔管以外の排水施設は確認できなかった。

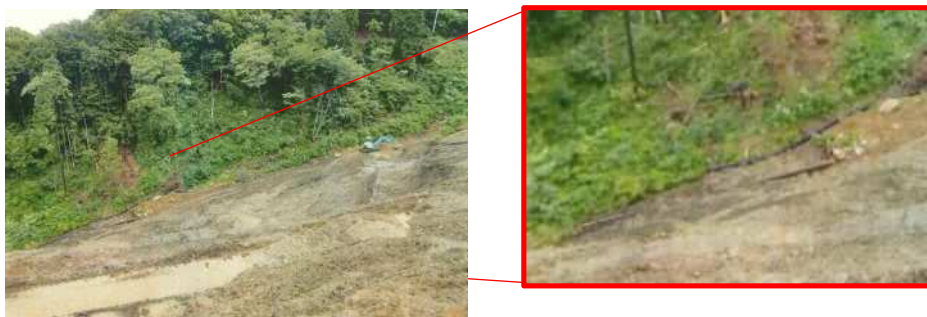
2011. 8 法面補修工事 (熱海市写真 8)

- ・ 旧溪床部分に暗渠排水管（φ30cm）を2～3本設置し沈砂池まで導いていたとの証言であったが、盛り土上部には入れていなかったとのことであった。
- ・ 盛り土の左右岸に暗渠排水管が施工されているとのことであったが、盛り土の形状が変わった段階で排水部が埋塞した可能性がある。
- ・ E社では盛り土の小段に土手を作り、雨水が直接斜面を流れないようにしたとの証言であったが、表面排水施設の設置の証言は得られなかった。
- ・ 2011年8月、D社が木製縦排水路を設置し、沈砂池も復旧した。
- ・ K社の証言では、2012年10月以降（時期不明）に現場に入った時には、沈砂池はなく、木製の縦排水路も壊れていたとのことであった。この時にはすでに流出した土砂で沈砂池が埋塞していた可能性がある。
- ・ K社からは、斜面の小段の法尻側には365日水が染み出しており、場所によっては水たまりもあった。全体がぐしゃぐしゃだったとの証言であり、排水不良であった。

D社が施工した
木製縦排水路
