熱海市伊豆山地内の土石流発生箇所付近の土地改変行為の経緯 (土地改変行為の内容を中心として)

(2021年9月7日)

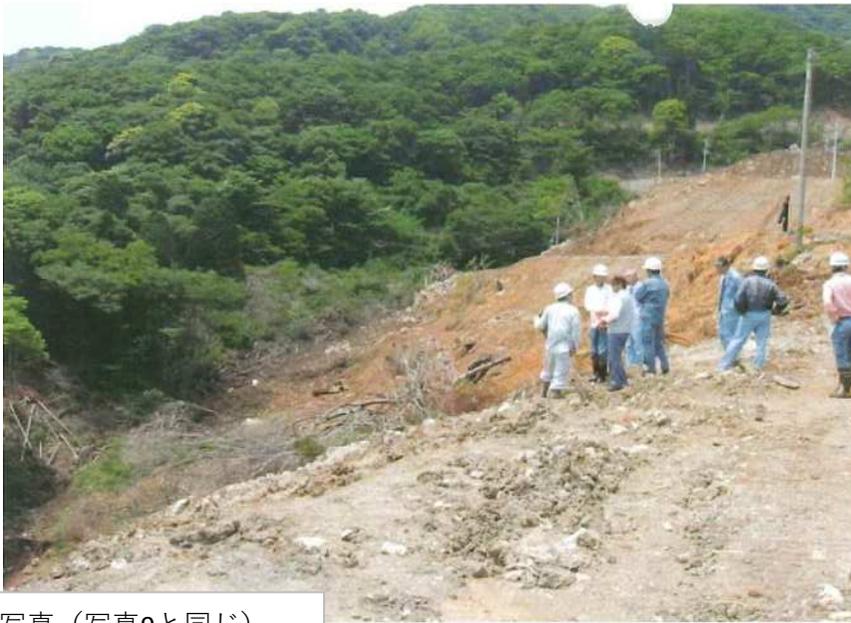
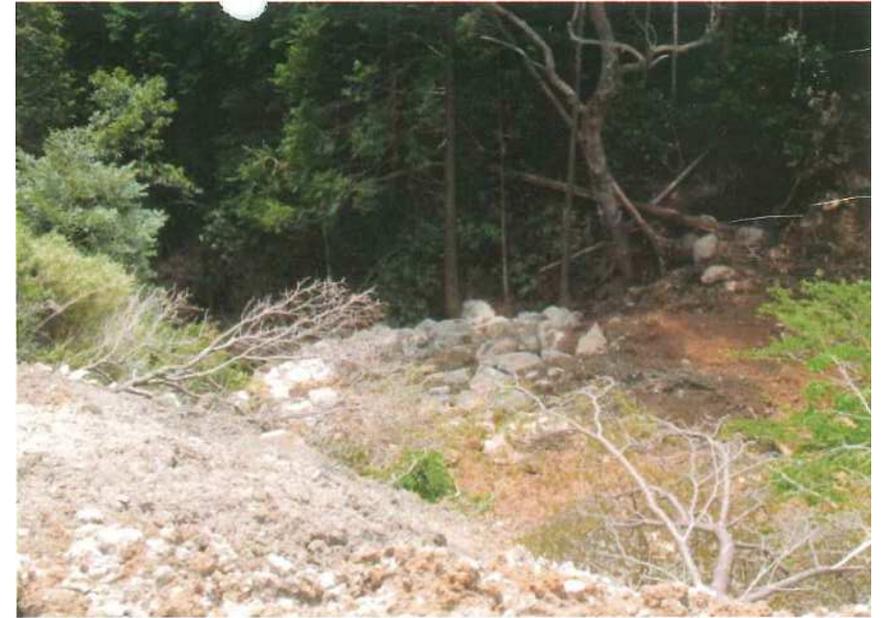
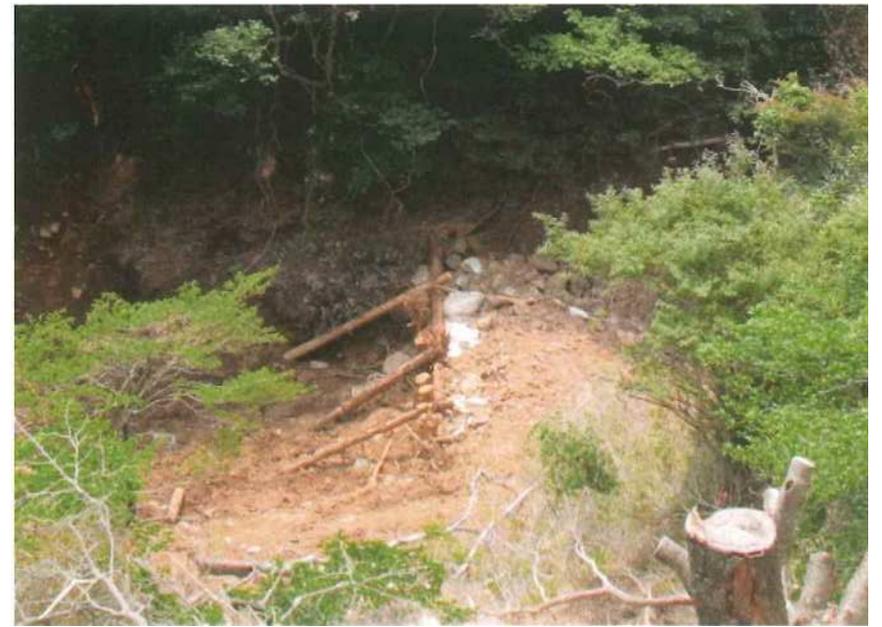
写真-2 2007年5月22日 右上：転石積の土留（申請書でいうロックフィルと思われる） 右下：丸太+転石の土留

- ① 盛土下端部においては、2007年4月頃、転石積の土留と丸太組の土留が設置された。2009年12月頃にセメント安定処理による土堰堤の補強が行われた。(未確定)
- ② 排水工については、盛土の下に上流から下流まで集水暗渠（鋼状管直径 30cm）が埋設される設計図となっていた。崩壊後の状況（写真 11）から、盛土下端の土堰堤と思われるところにコルゲート管（直径 20cm）が確認されたが、それより上部にどのようにコルゲート管が配置され、集排水されるようになっていたかは不明。
- ③ 盛土は上部から谷に土を落とし込み、それと整形する方法で造成された。排水工は施されていないように見える。

左下は2011年3月4日の写真（写真9と同じ）
右下写真（2007年5月22日）と左下写真（2011年3月4日）は木の切株の向きからみて、ほぼ同位置からの撮影と思われる。
2つの写真の比較から、転石積の土留と丸太積石の土留は盛土下端部に位置していたと推定される。

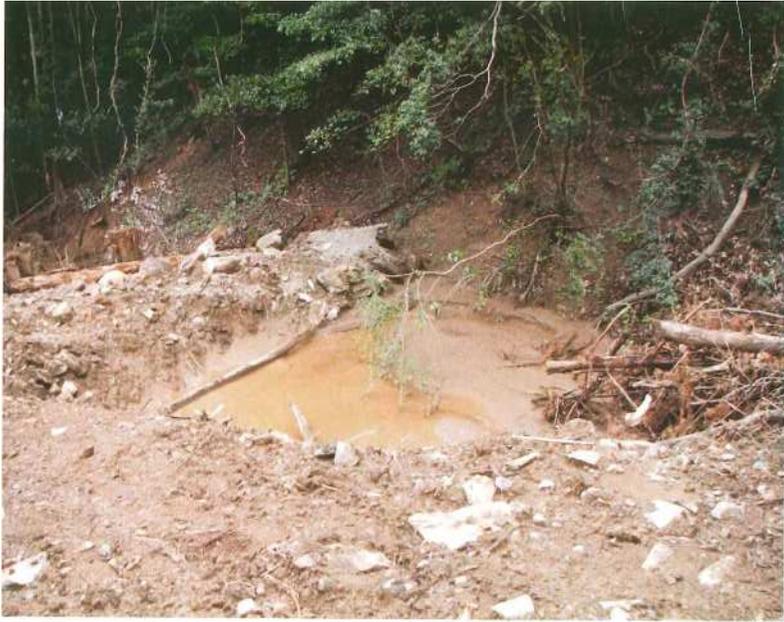
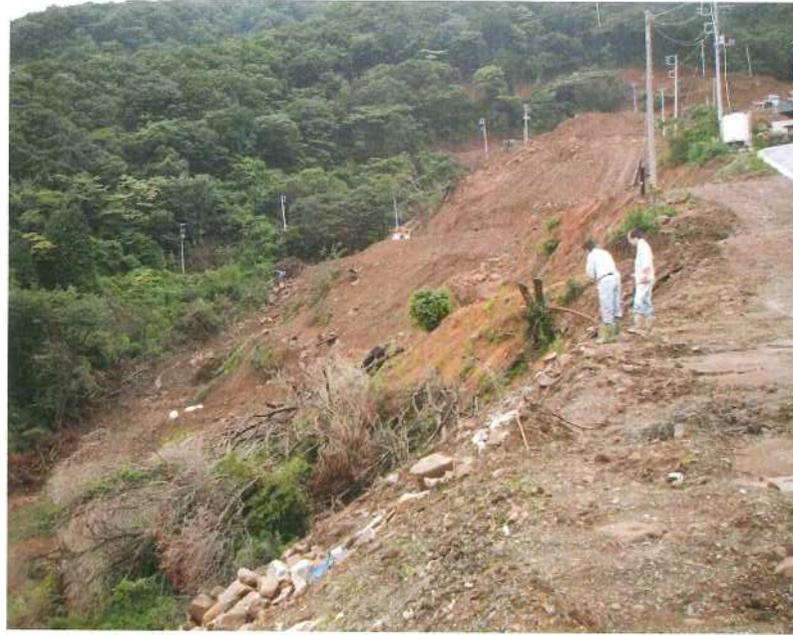
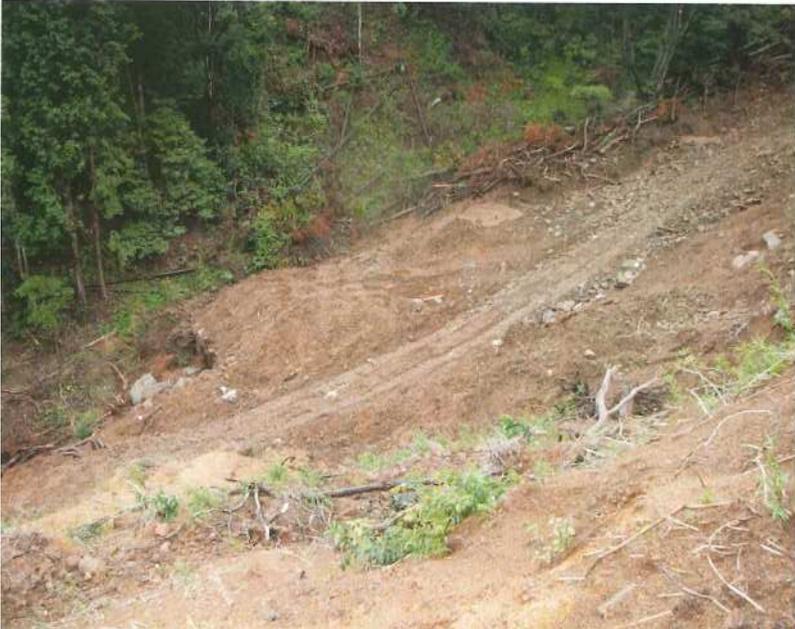
写真-3 2007年7月13日 森林伐採の現状

左上：丸太+転石の土留の上流部の沈砂池と思われる

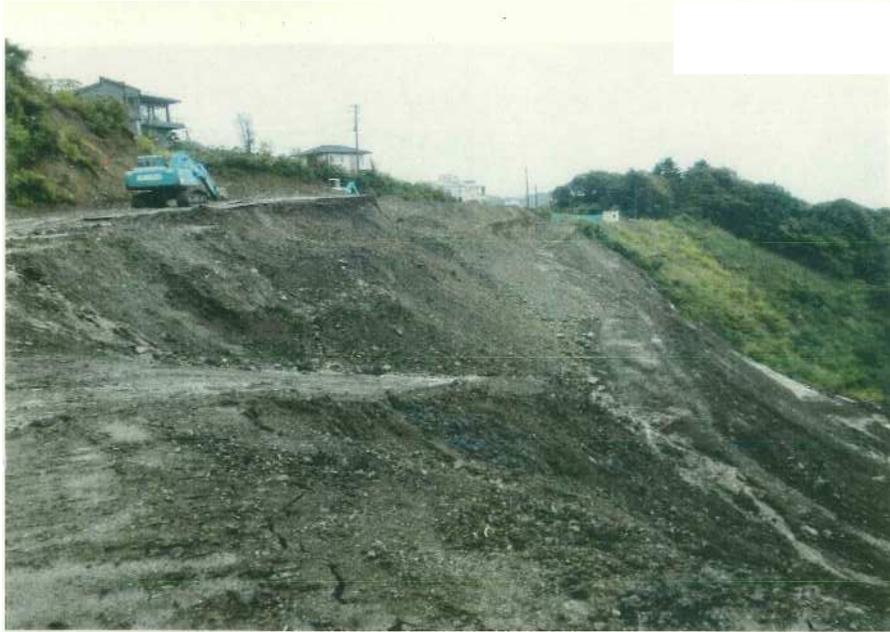
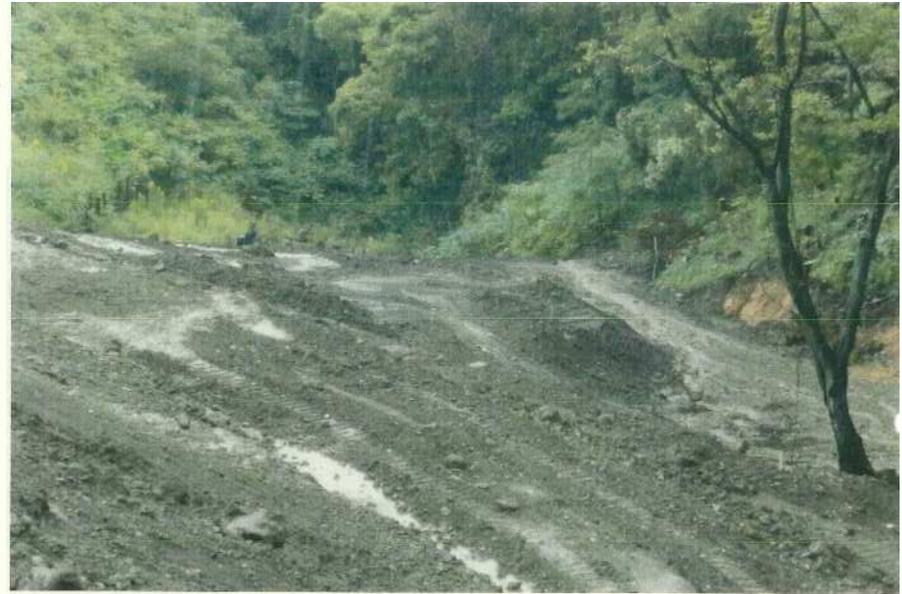
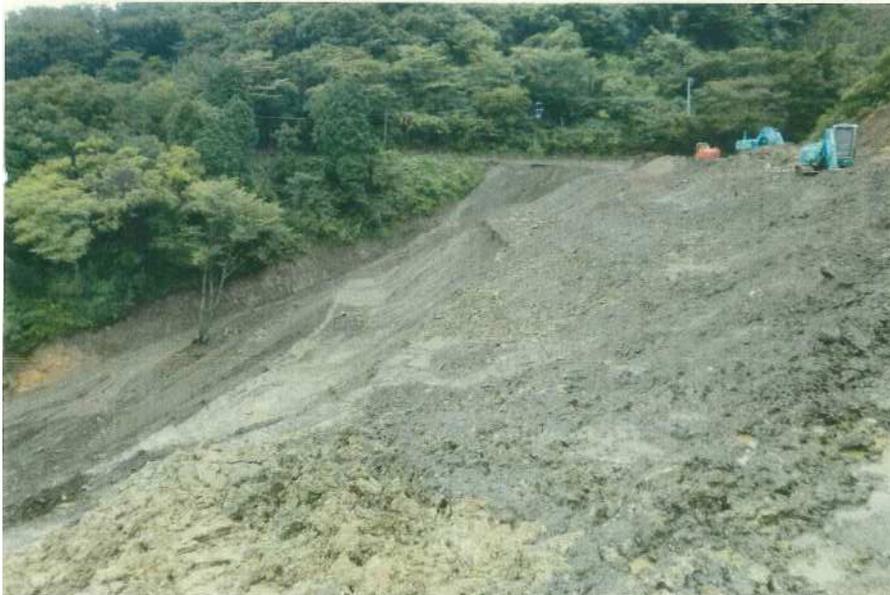
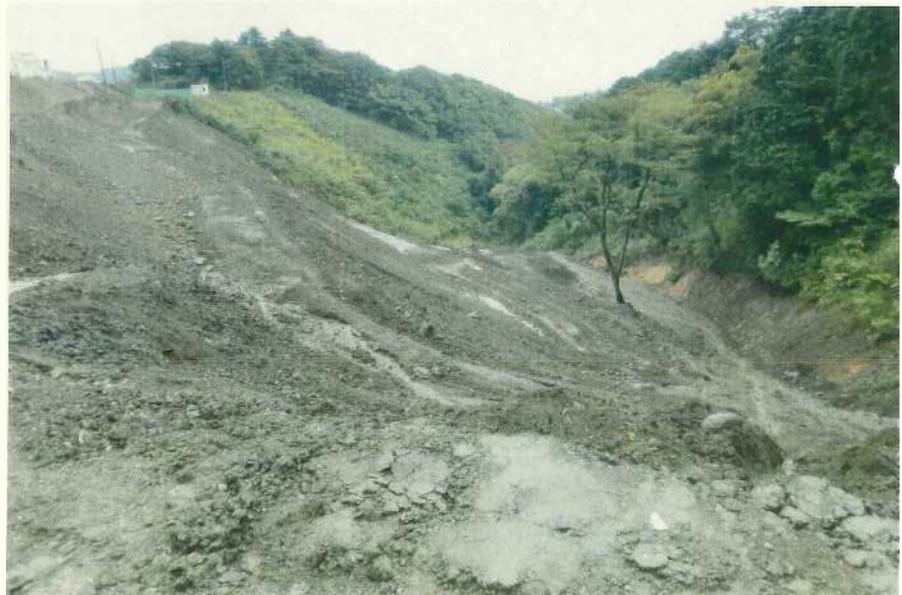
写真-4 2009年10月9日 土砂の上部からの搬入。排水工は見られない。

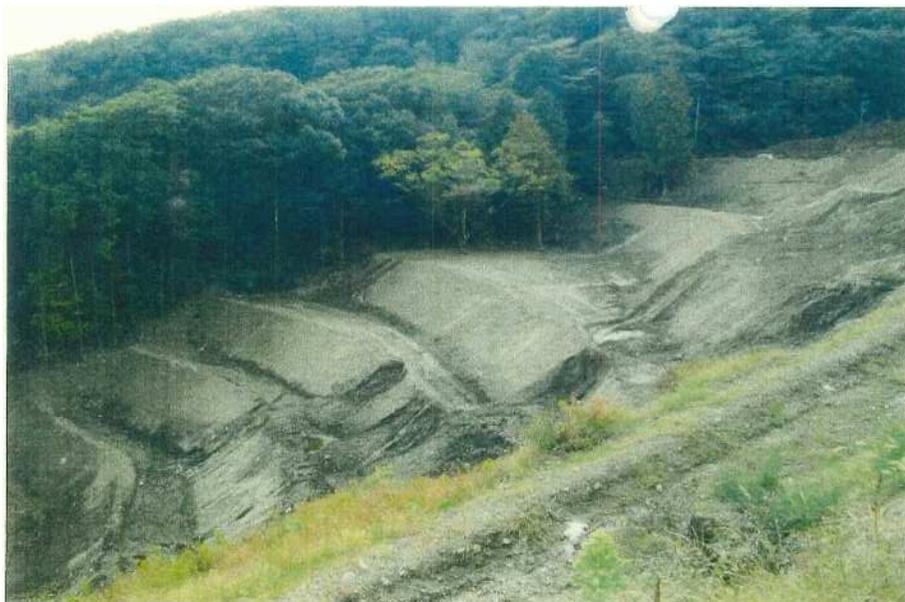
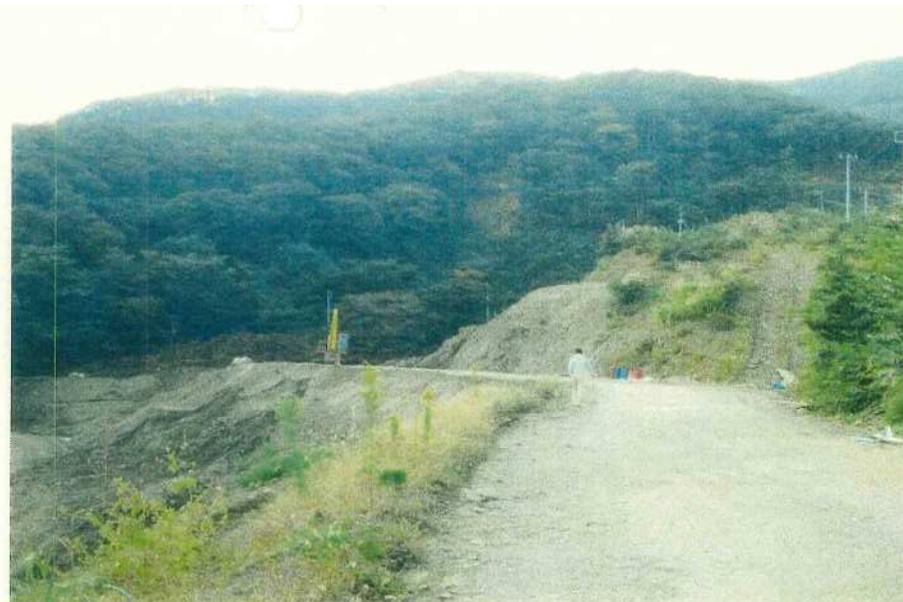
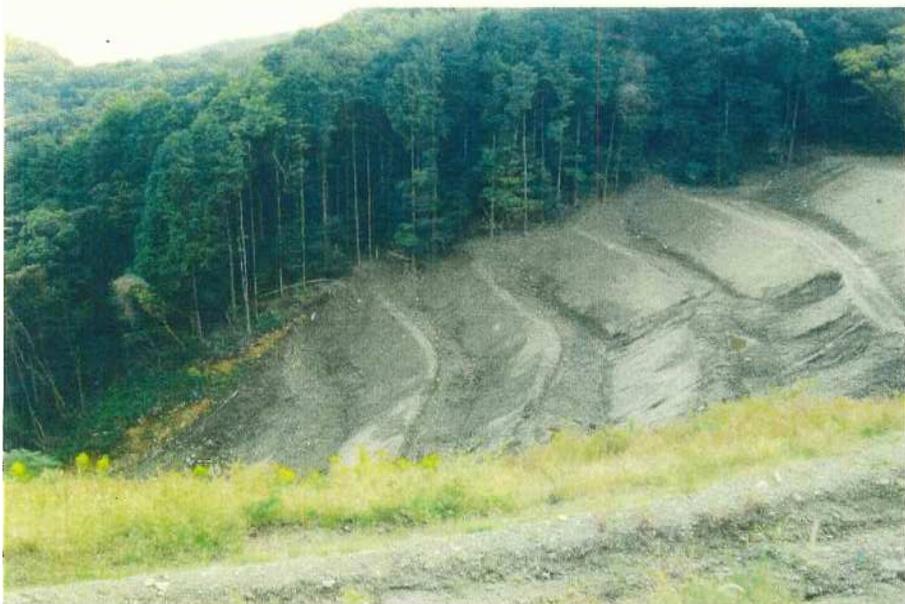
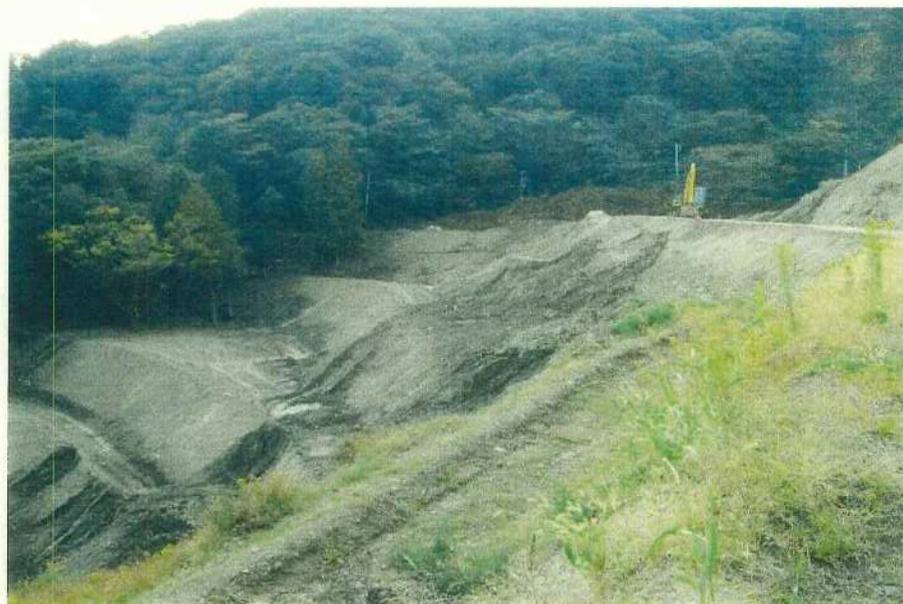
写真-8 2010年10月18日 前所有者による土砂搬入と土地整形が終了したと推定される状態

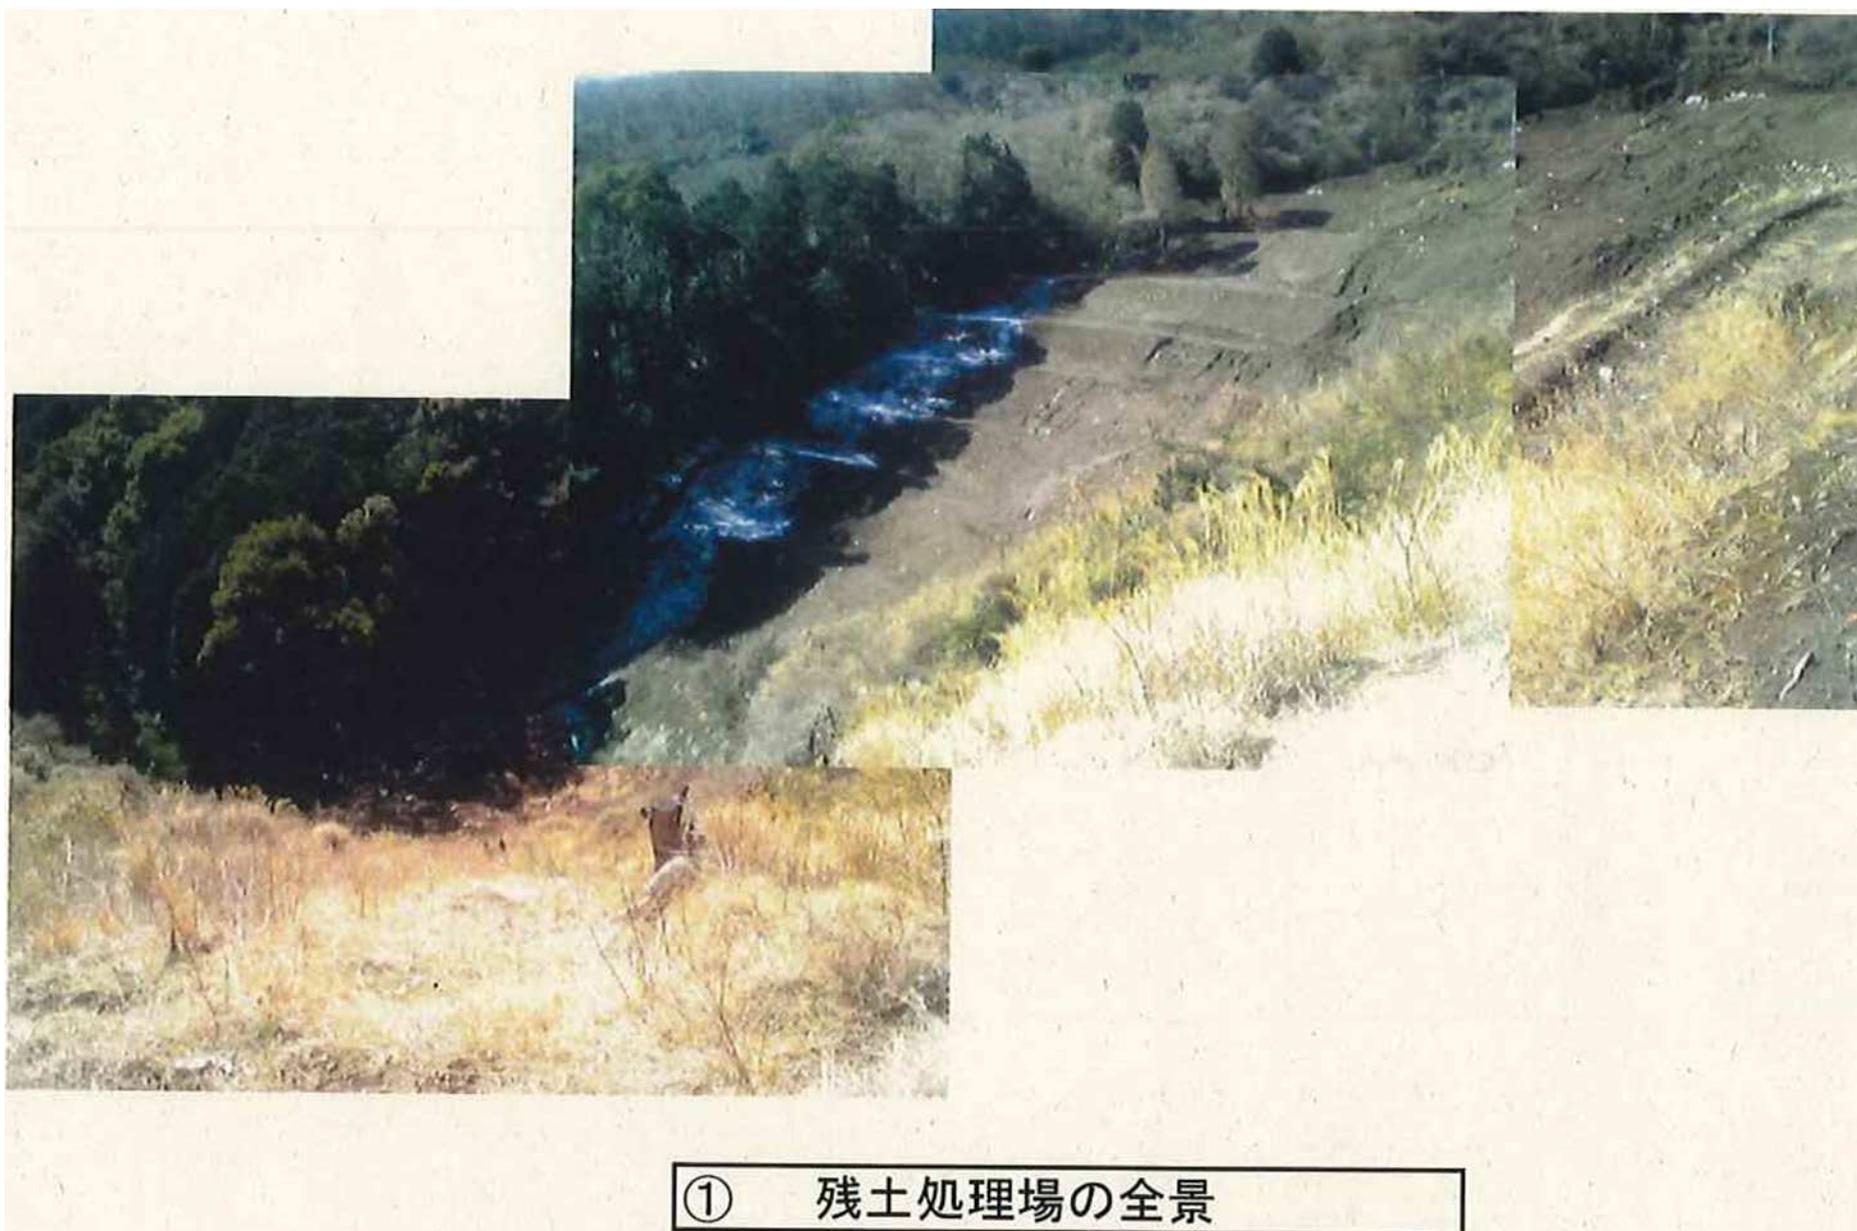
① 残土処理場の全景

写真-9 2011年3月4日 所有者変更後の盛土の状況

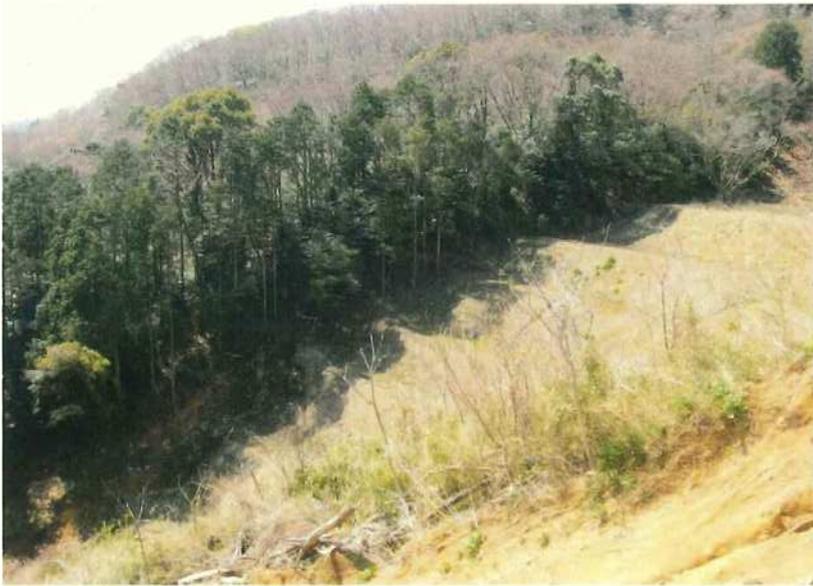
残土による盛土法面

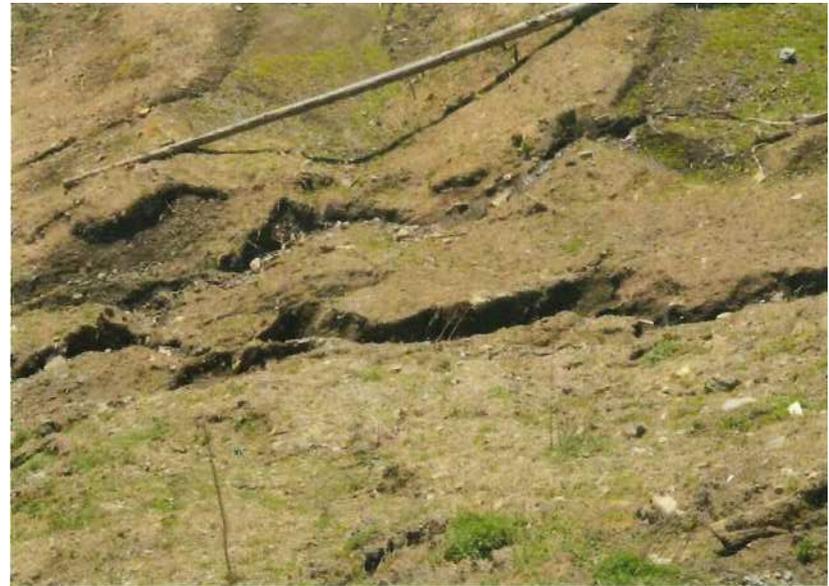
法面の浸食発達状況

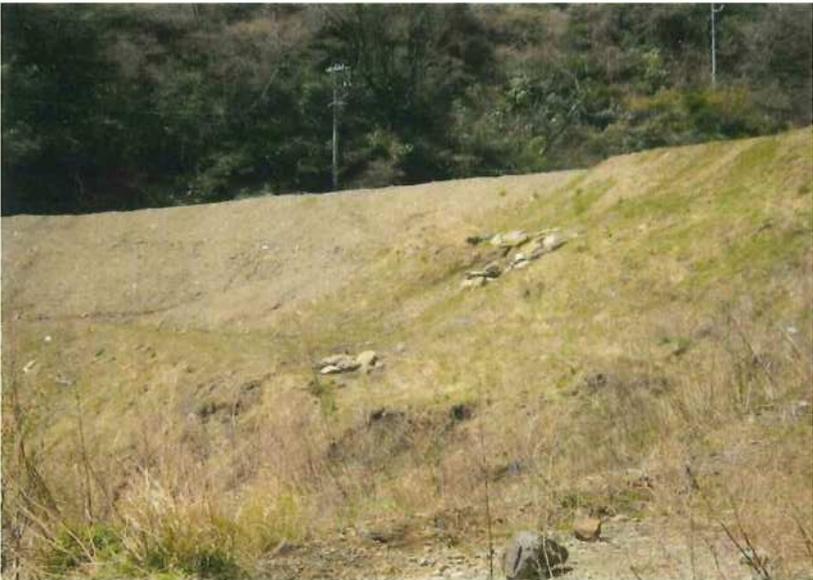
法面の緑化状況

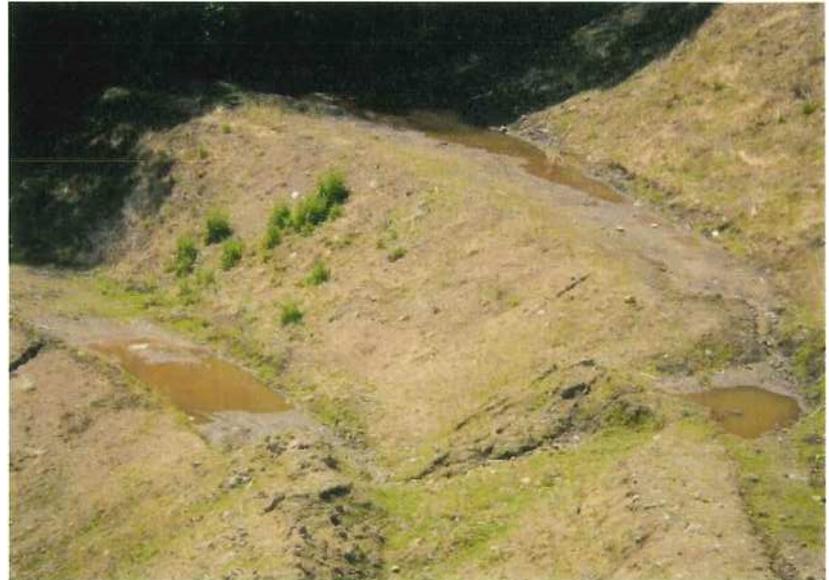
小段勾配の処理の悪さによる盛土法面の水溜り

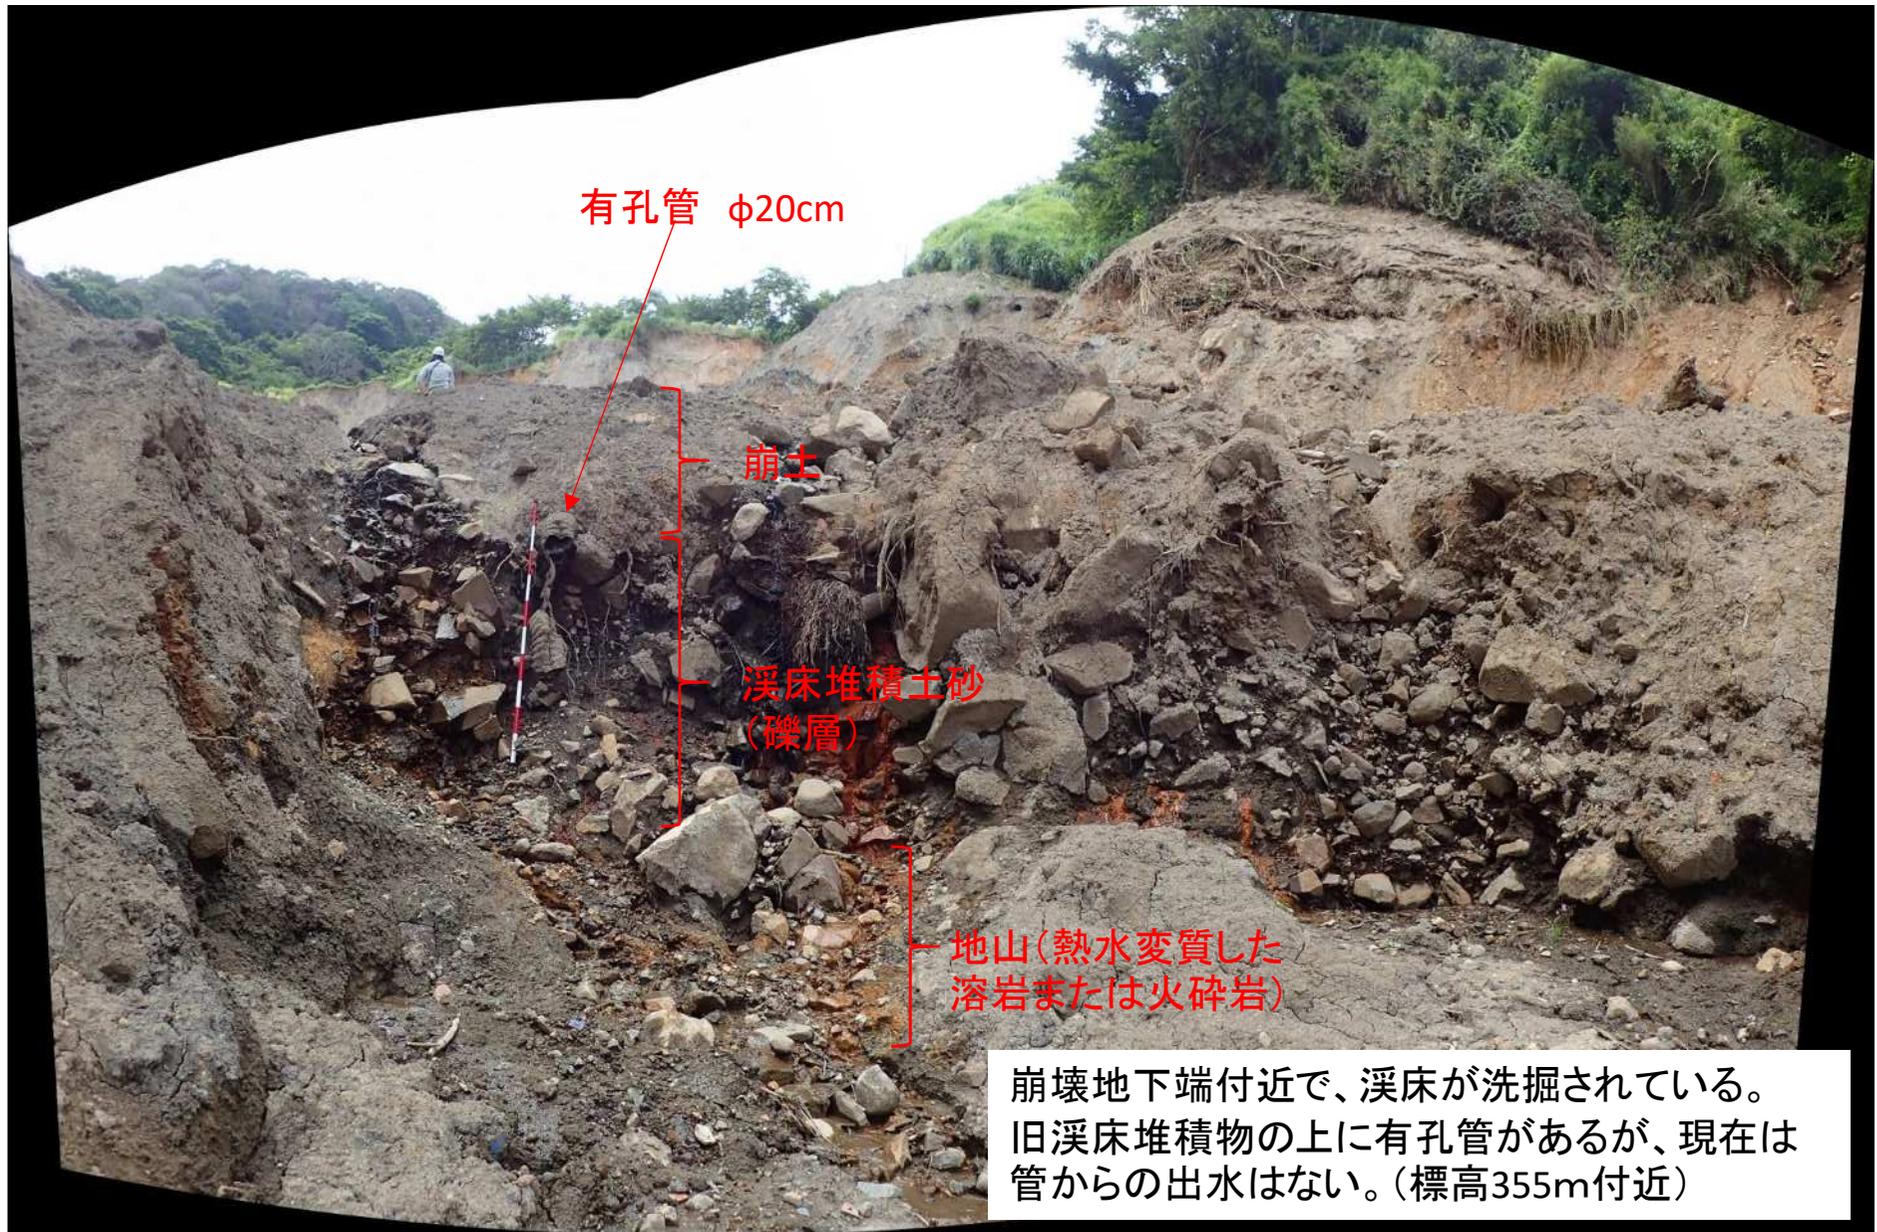
写真-11 2021年8月2日 崩壊後の盛土下端部

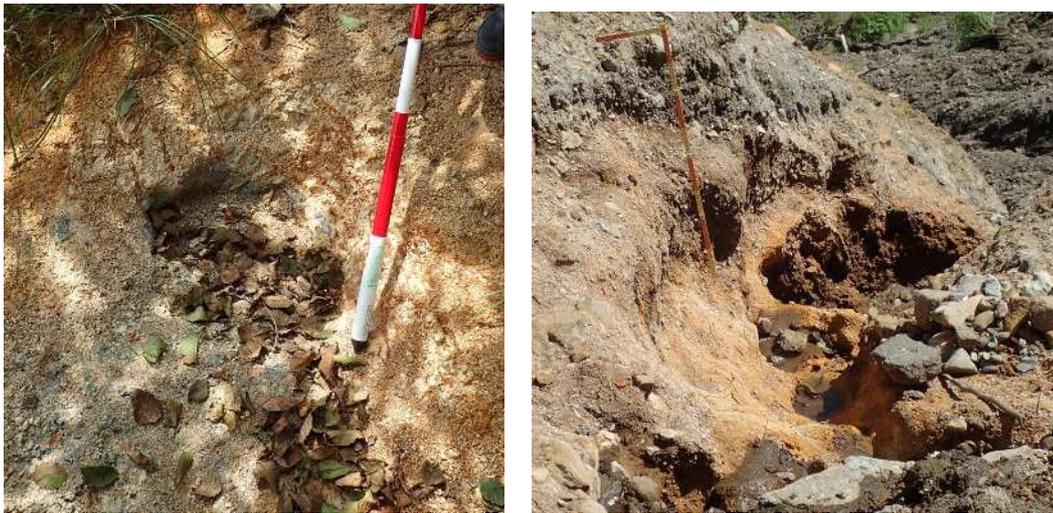
現地での確認結果によれば、逢初川上流部における Sy に相当する部分は赤褐色の溶岩または火砕岩からなるが、ほとんどの熱水変質により粘土化していた (図 6、図 7)。ただし下流の溪床には一部、熱水変質を受けていない比較的堅固な (ただし風化はしている) 安山岩が露出していた (図 8)。(注)

図 6 熱水変質した溶岩または火砕岩（左：尾根上、右：崩壊地底部）

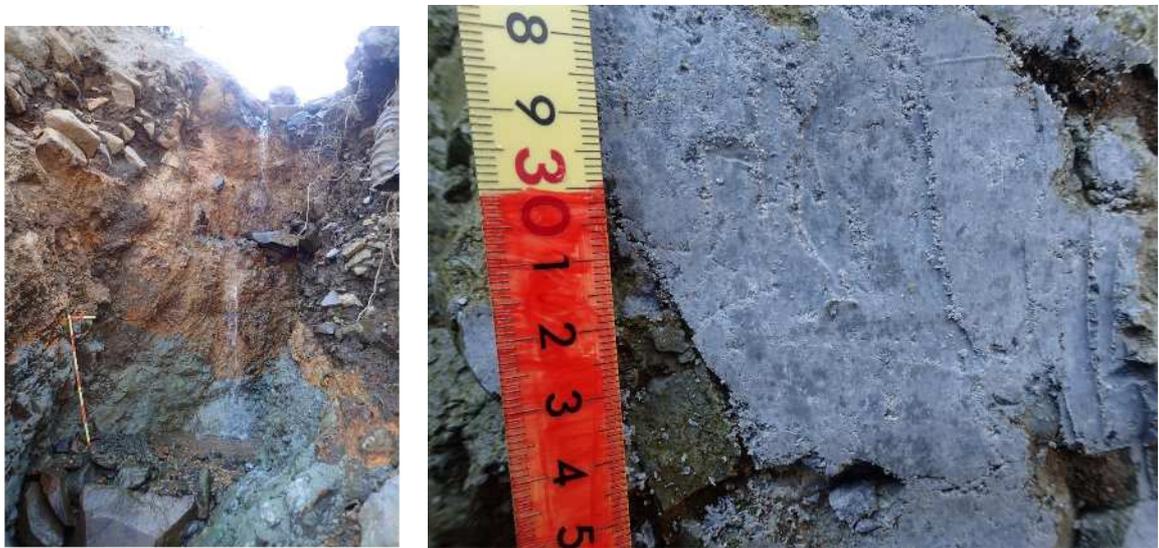
図 7 赤褐色の変質層の下位に露出した、緑白色に変質した層（盛土下端付近の溪床）

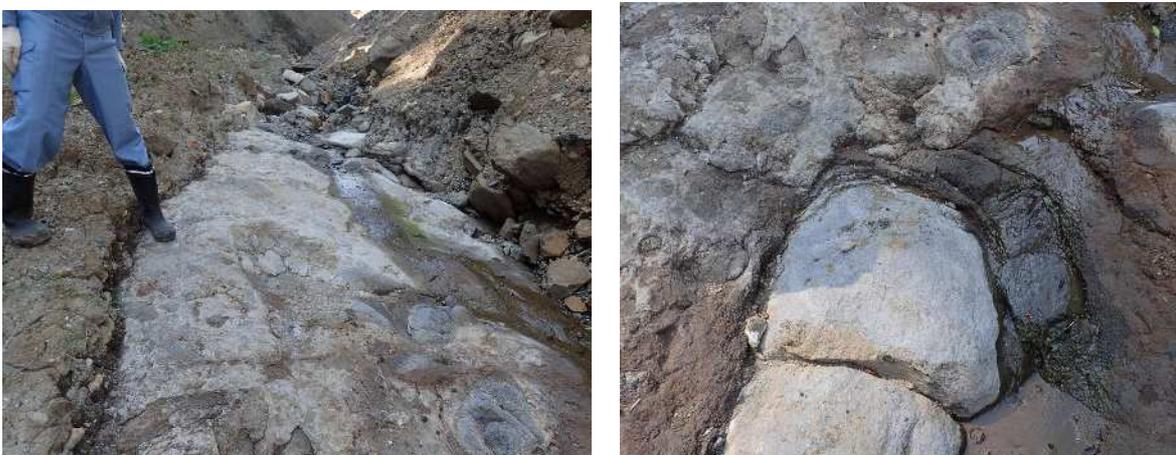
(注) 安山岩が露出している部分については、盛土部崩壊・流下時に地山の赤褐色の粘土部分が削られ流下した可能性がある。

図 8 熱水変質を受けていない比較的堅固な安山岩（砂防堰堤よりも下流の溪床）
