# 現地調査結果

# 1. 源頭部崩壊面の概況

## 5. これまでの調査結果から分かったことの総括と今後の対応

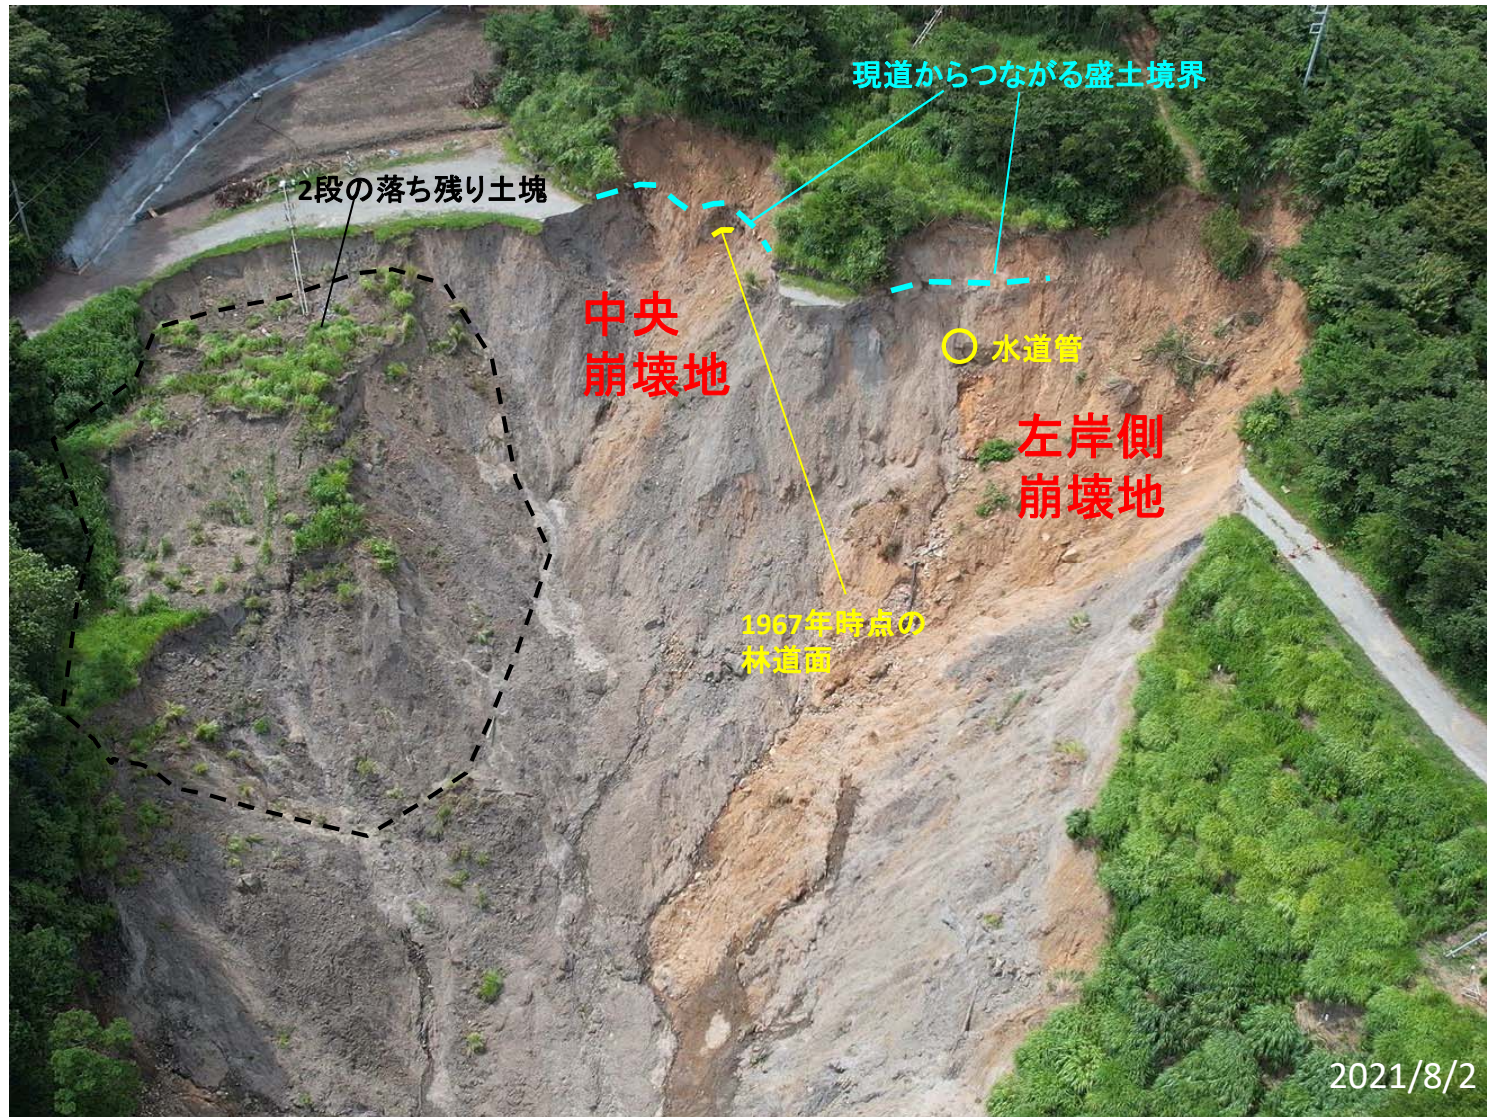
## (1)源頭部崩壊地の全景

崩壊地全景。崩壊直後の動画に見られた大量の出水は、七尾調圧槽からつながる水道管の破断によるものであると推定される。水道管は旧林道の高さにあり、少なくともそれより下位は地山と判断される。また現道の高さには、中央崩壊地では異なる時期の盛土同士の境界、左岸側崩壊地では、盛土と地山の境界がある。湧水の多くは、盛土と地山の境界または崩土と地山の境界で発生しているが、盛土内や地山内からも発生している。

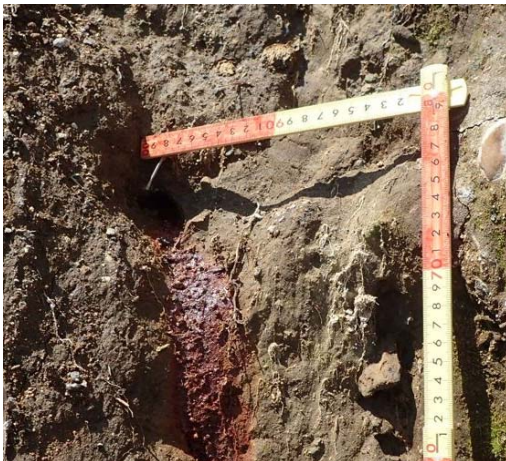
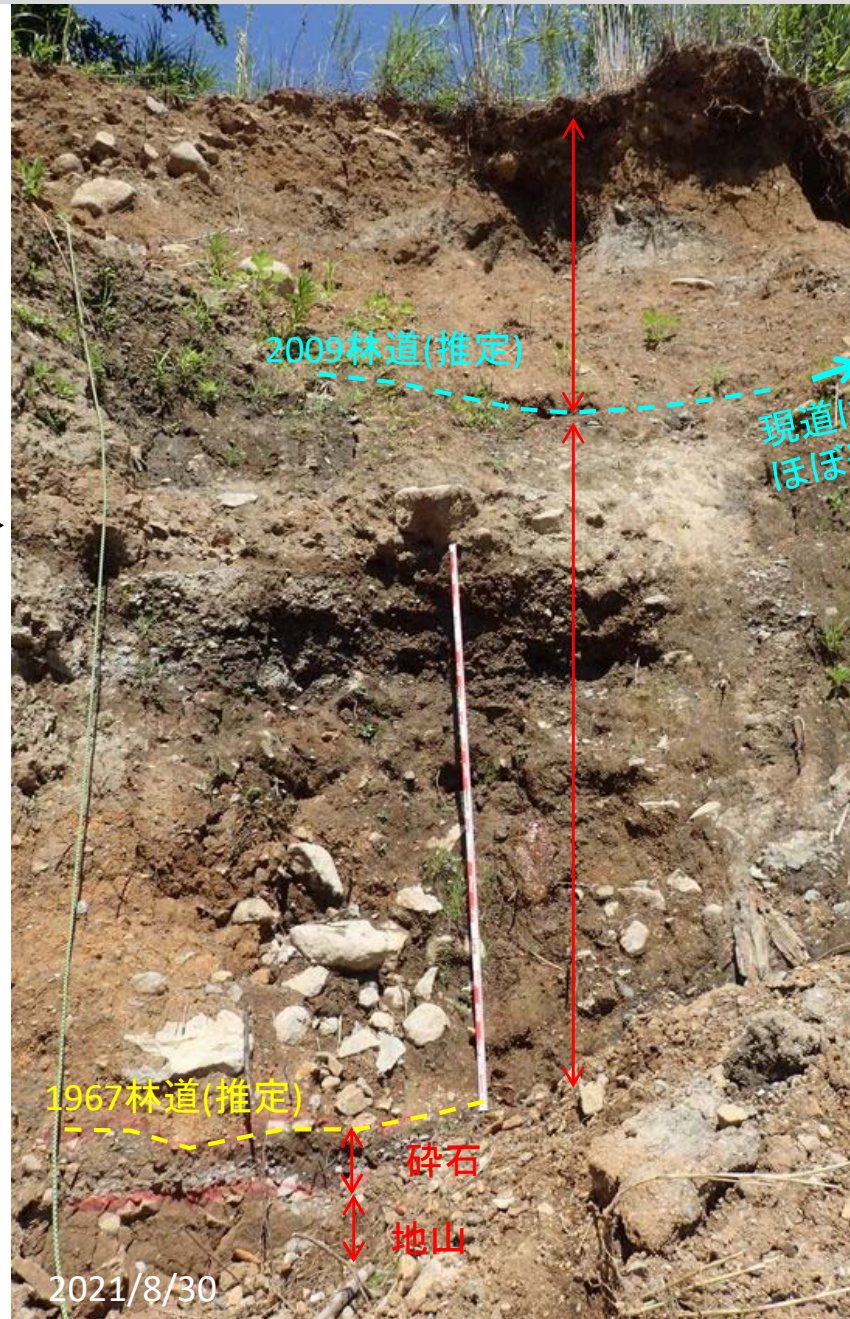
## (2)中央崩壊地の露頭

中央崩壊地の源頭部。  
複数時期の盛土からなる。

地下水のしみ出しや湧水、一部にはパイ  
ピングホールもあり。  
※8月調査結果。

茶色い盛土：  
現道より後に盛土さ  
れたと思われる。

黒い盛土  
(多様な土塊を  
複数混合しており、  
不均質な土層。  
盛土内部から湧水  
あり。)

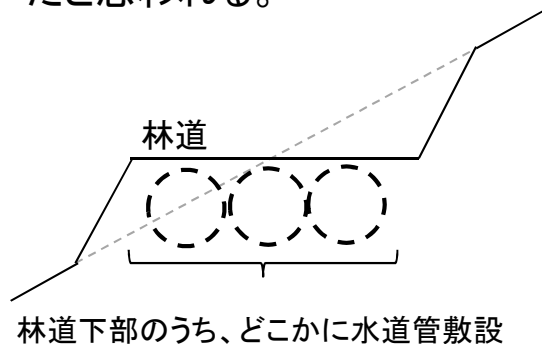
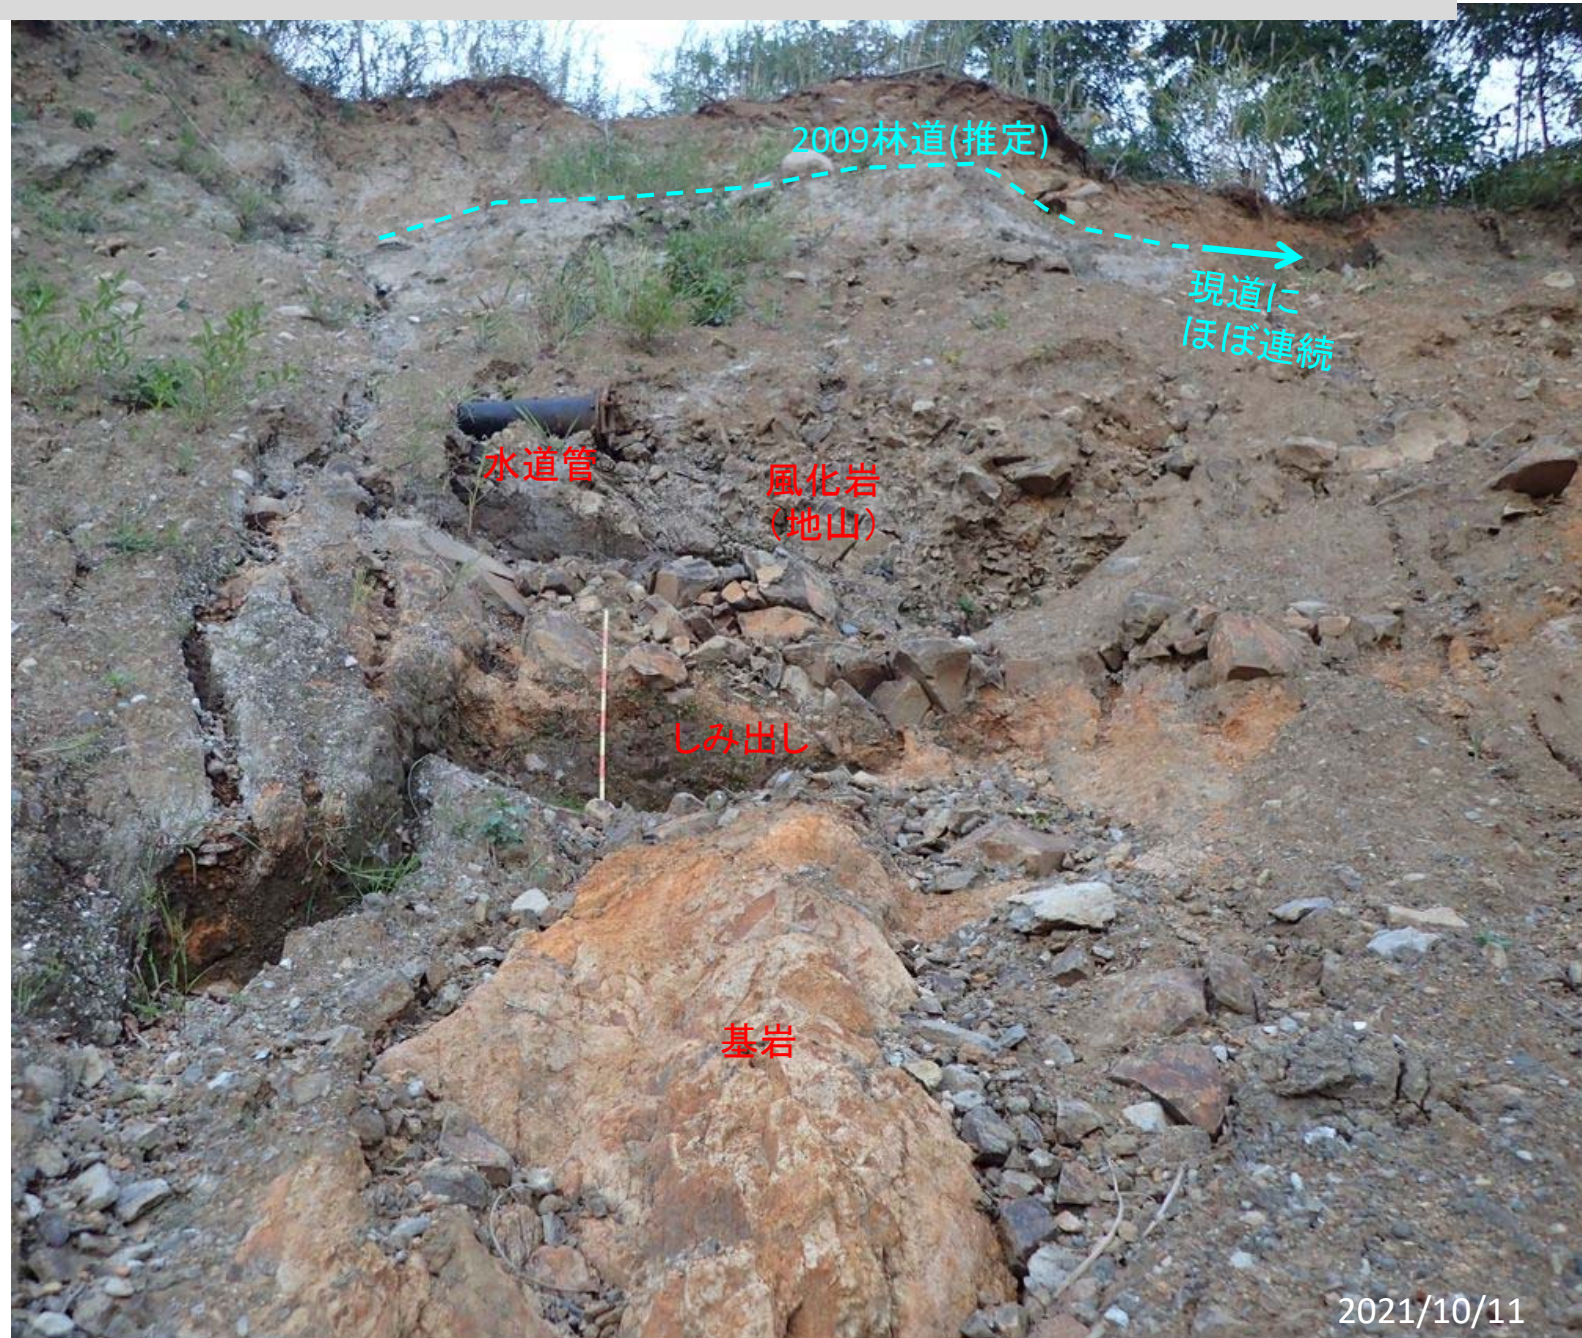
### (3)左岸側崩壊地の露頭(地層の露出部分)

左岸側崩壊地の源頭部。  
現地観察では、崩壊後の  
露出部は、ほぼ全面が地  
山と考えられる(ただし2009年  
林道付近に一部林道盛土が残  
る)。

水道管付近に1967当時の  
林道があったと考えられる  
が、その痕跡が見られない  
ことから、地山まで崩壊し  
たと思われる。

地山内部に地下水のしみ  
だし痕跡があるが、その数  
は中央崩壊地よりも少なく、  
明確なパイピングホールも  
ない。

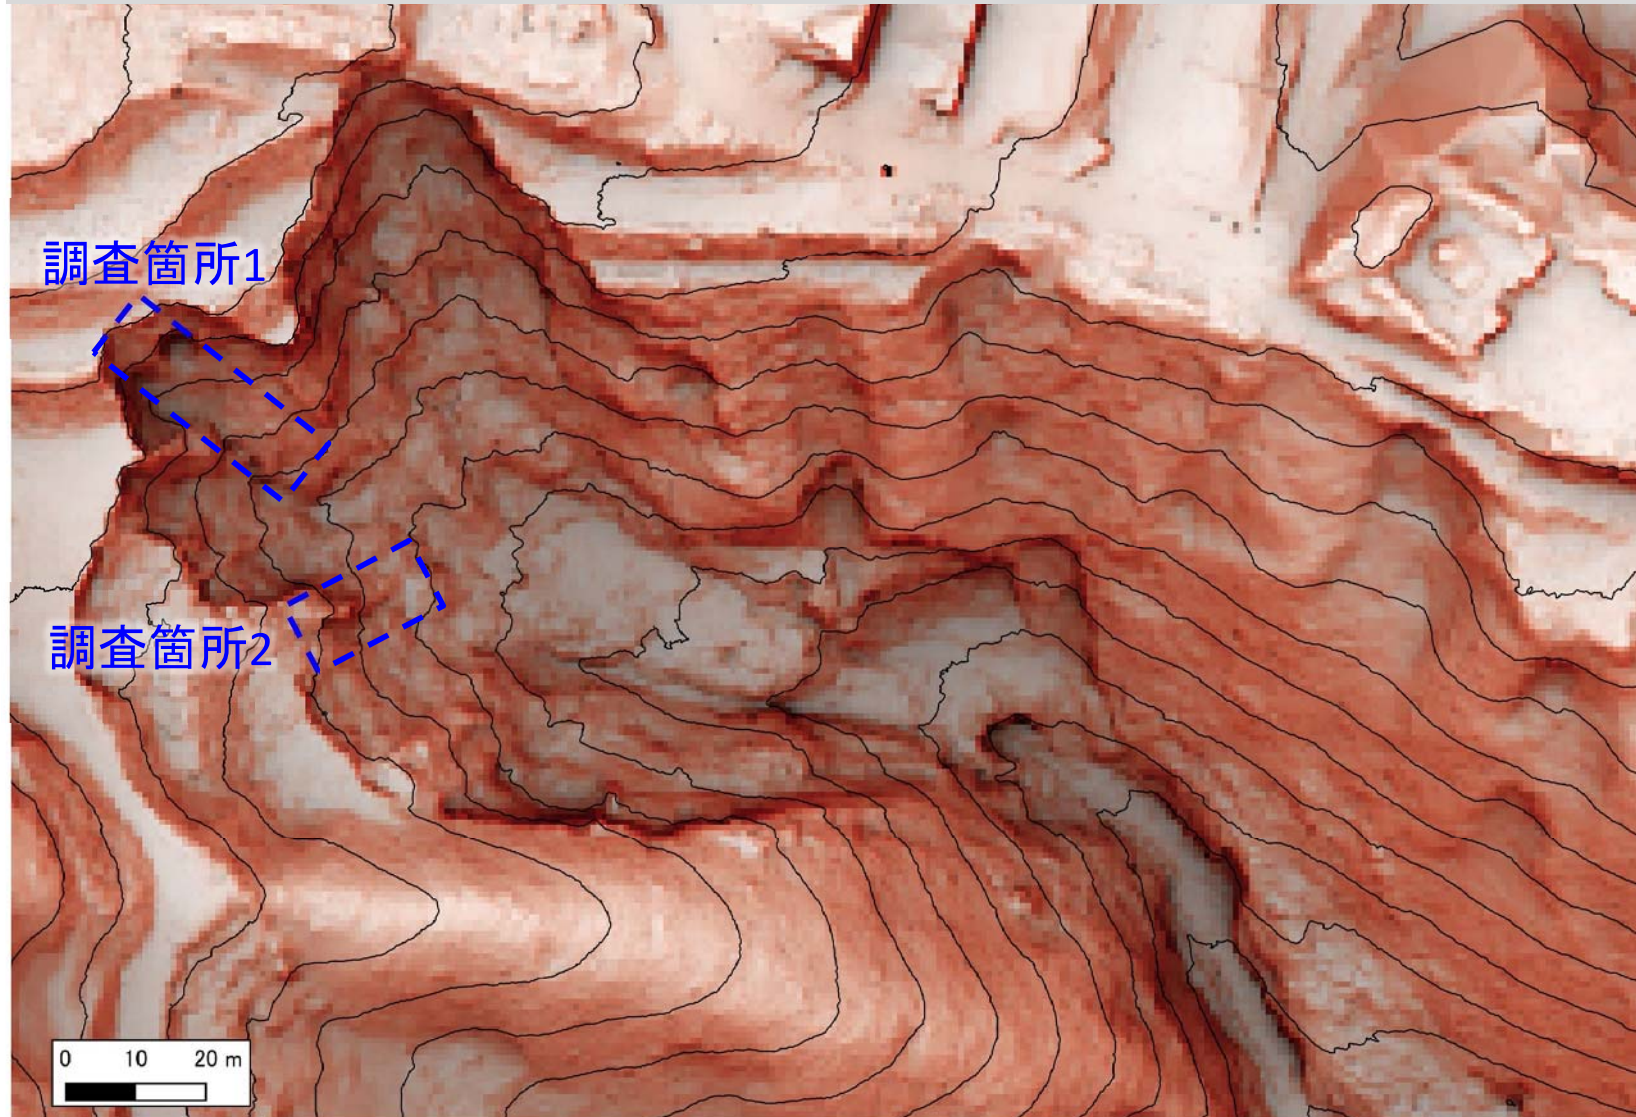
## (1)盛土の土壌硬度とpH

露頭部において鉛直方向の土壌硬度と土壌pH分布を計測した。

黒い盛土について、乾燥時には土粒子間の結合力により、かなり硬く(白くコンクリートのような見た目)、地山よりも硬いが、注水した場合、および降雨時には、硬度が大きく低下する。

土壌pHは全体に中性～ややアルカリ寄り。

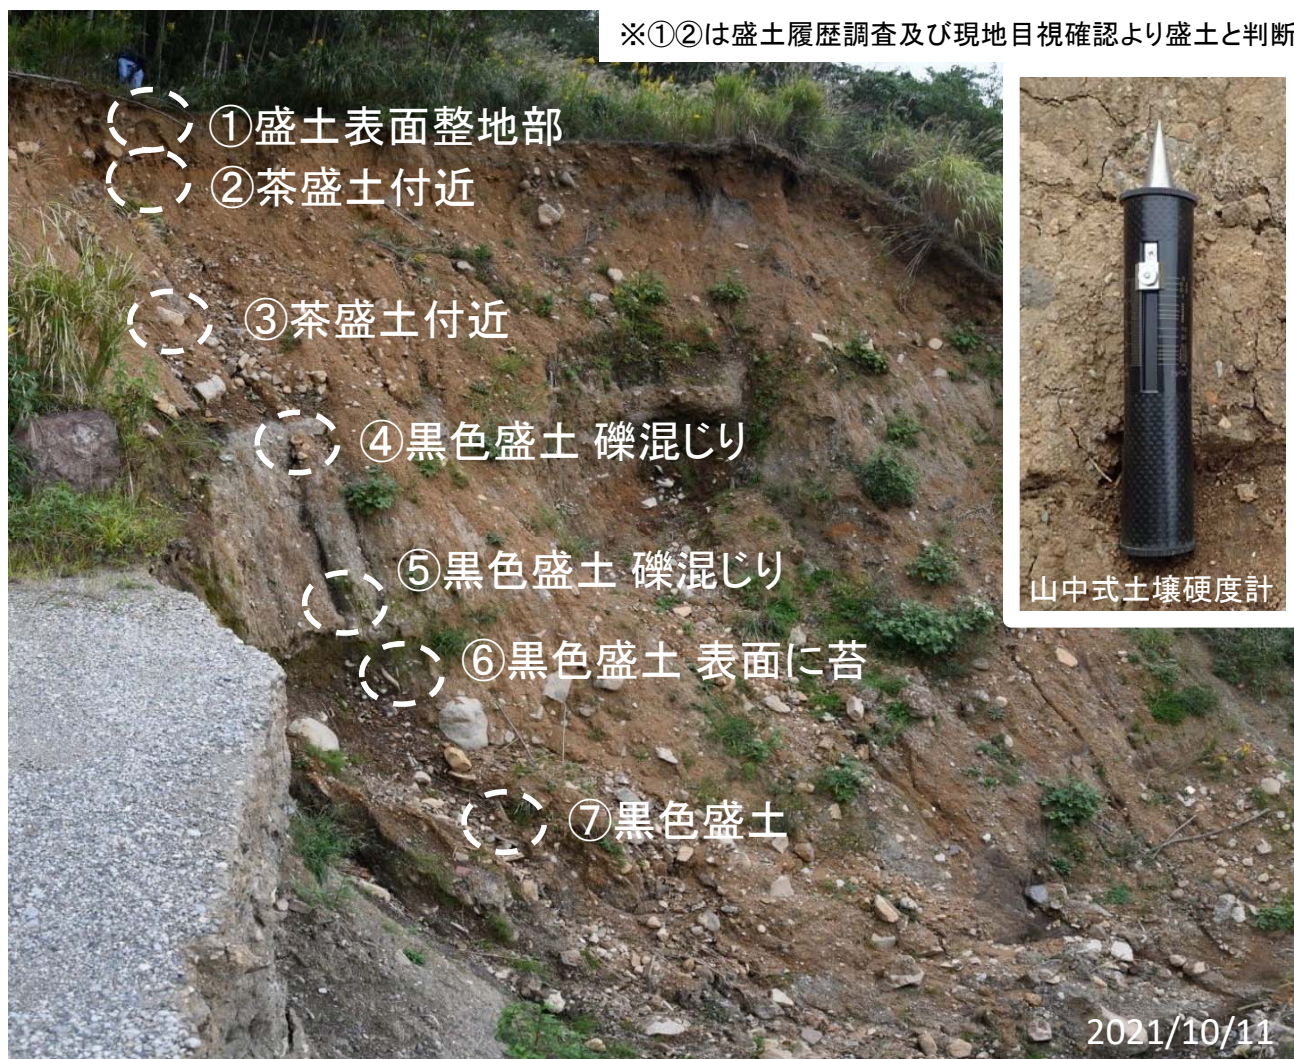
## 調査箇所1

調査箇所のうち、④および⑤、すなわち白く乾いた黒色盛土は、他の箇所に比べて強度が突出して高い傾向にある。  
土壌硬度は山中式土壌硬度計で計測し、以下の理論式によって支持強度に換算した。

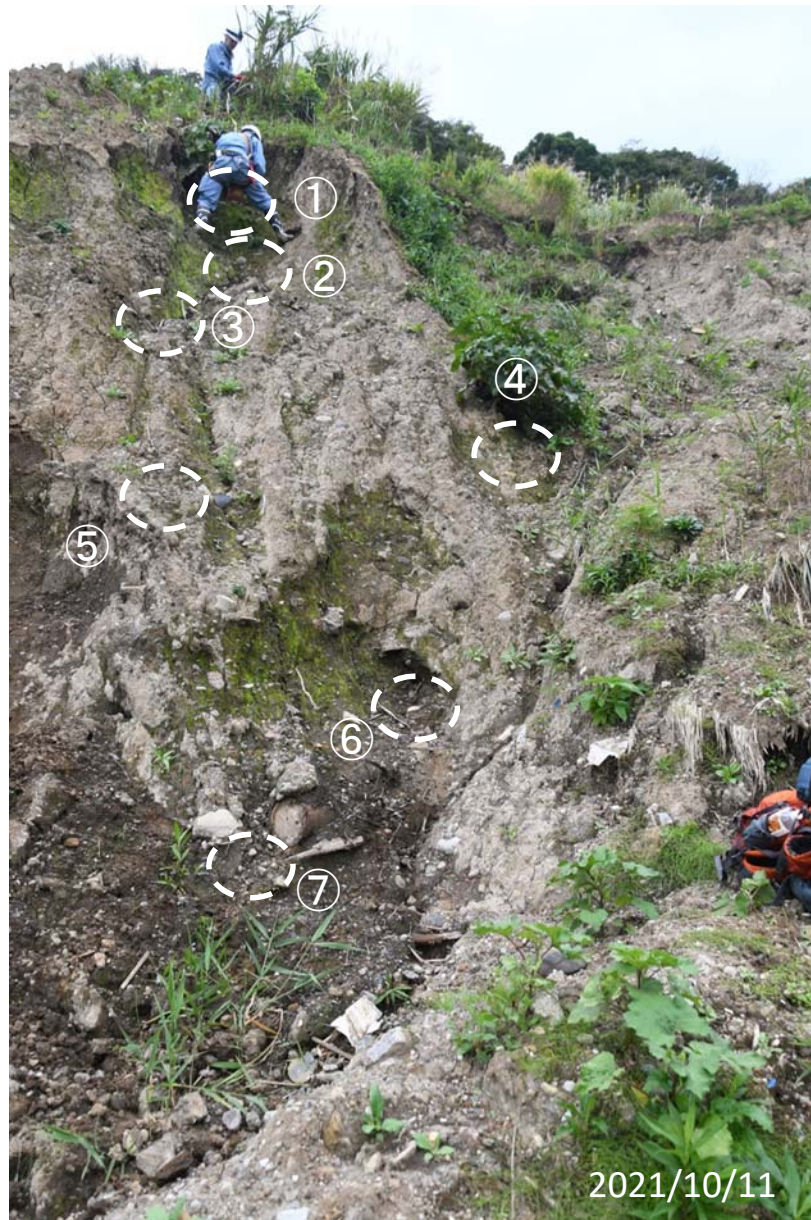
## 調査箇所2

黒色部の盛土であり、見た目の変化も小さい箇所である。調査箇所1と比較すると支持強度は小さい。

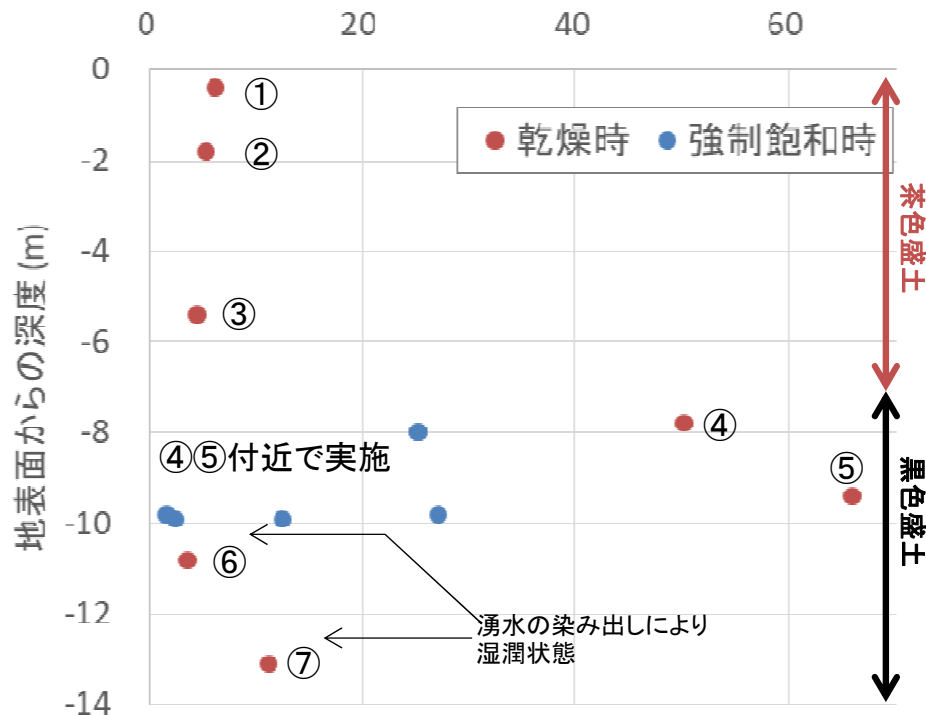
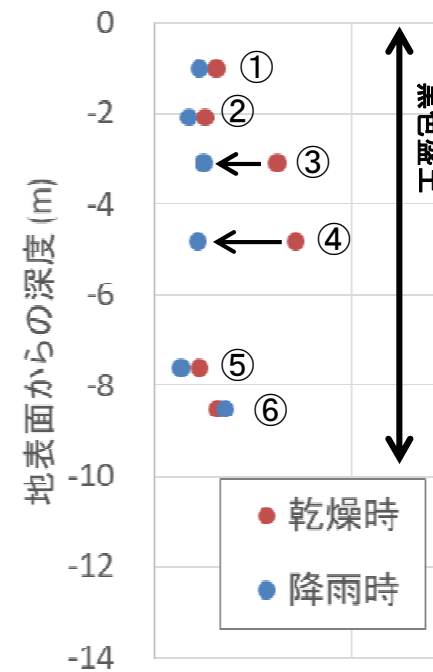
## 湿潤時の硬度変化

- 調査箇所1では、「白く乾いた黒色盛土」④⑤の付近で、注水により強制的に飽和させた上で、土壌硬度を計測した。
- 調査箇所2では、①～⑥と同一箇所で降雨時(降り始めからの雨量5.5mm)にも土壌硬度を計測した。
- いずれも支持強度に換算したものが下図。**湿潤により支持強度が大きく低下することが分かる。**

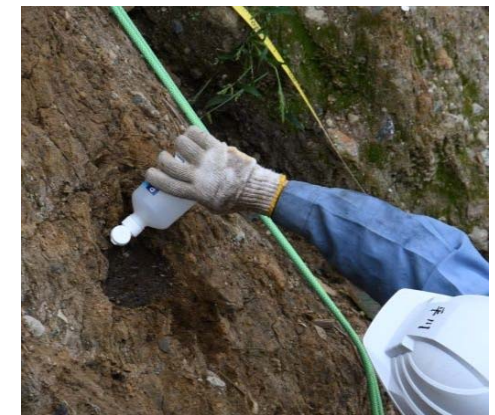
注水の状況(調査箇所1)。  
水平面を作り土が流出しないよう注水。  
目視で飽和を判断。

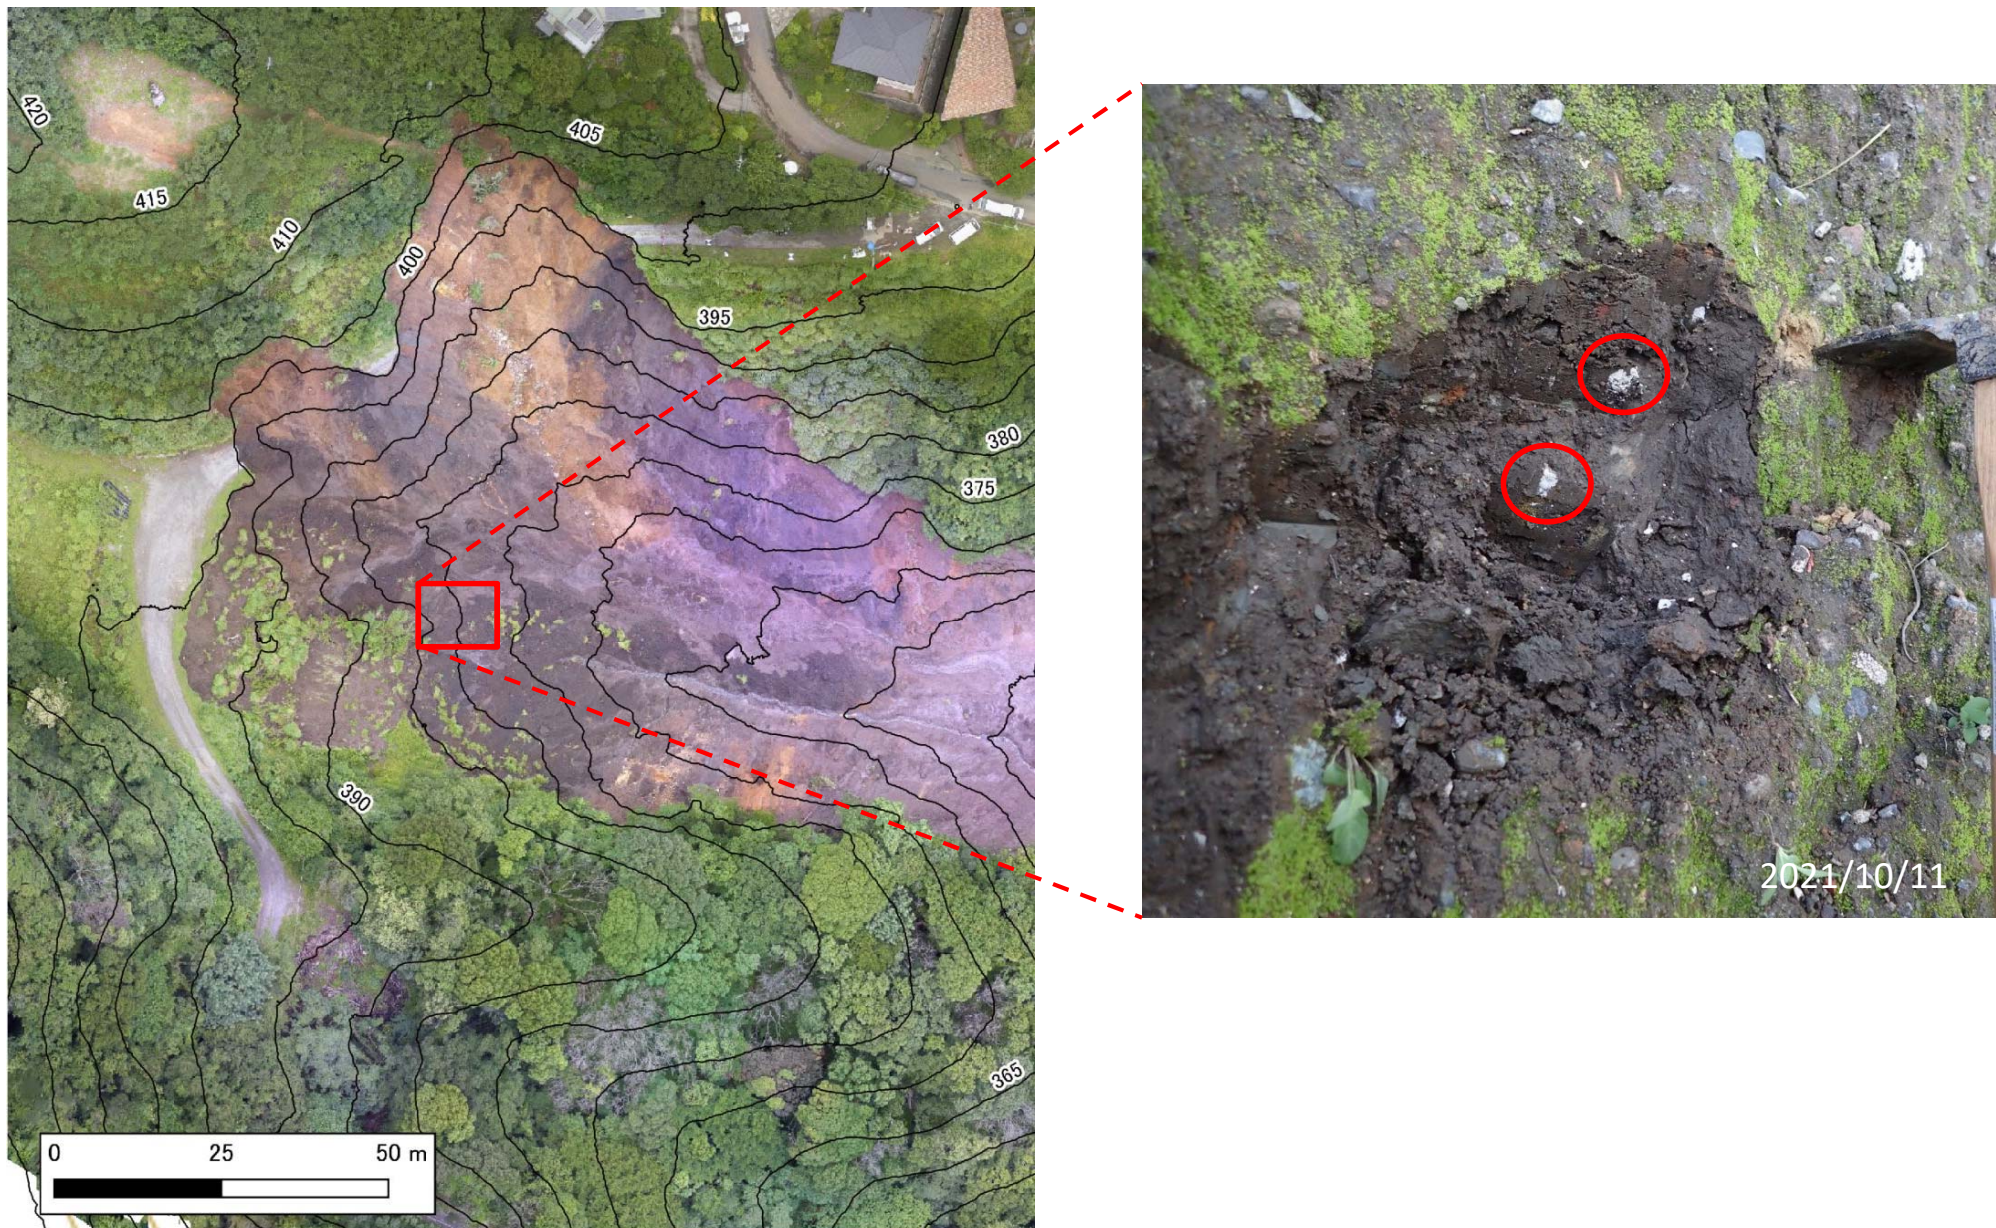
## (2)石灰と思われる欠片の存在

調査箇所2の黒い盛土内に、石灰と思われる白い欠片が点在している。大きさは大小様々であり、非常に脆い。

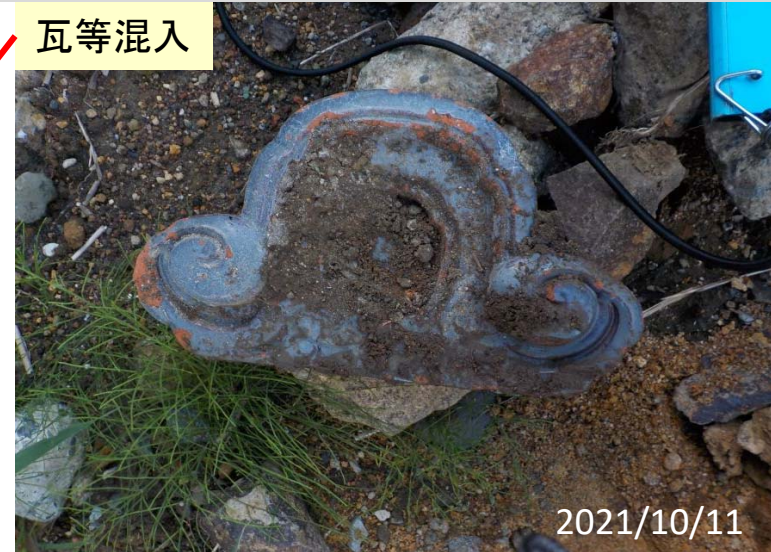
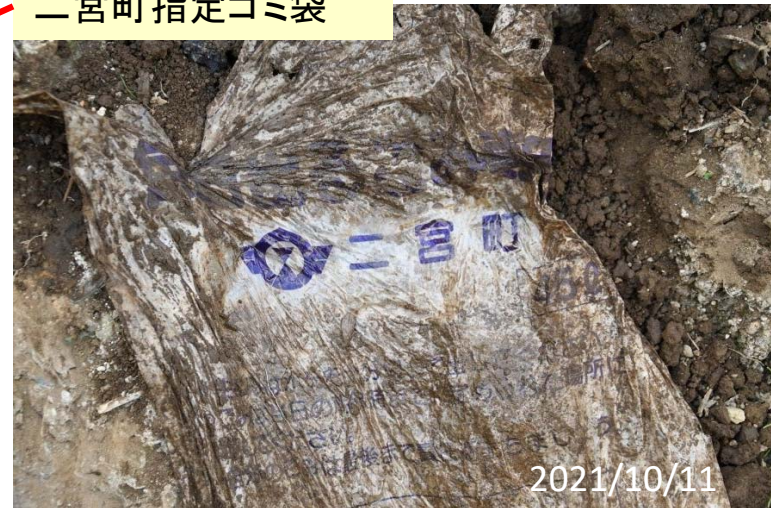
### (3) 廃棄物の混入状況

瓦等混入

二宮町指定ゴミ袋

崩土内には、瓦の他、パイプ等も少数混入している。また、崩壊地より約30km離れた二宮町の指定ごみ袋も崩土内に混入していることを確認した。

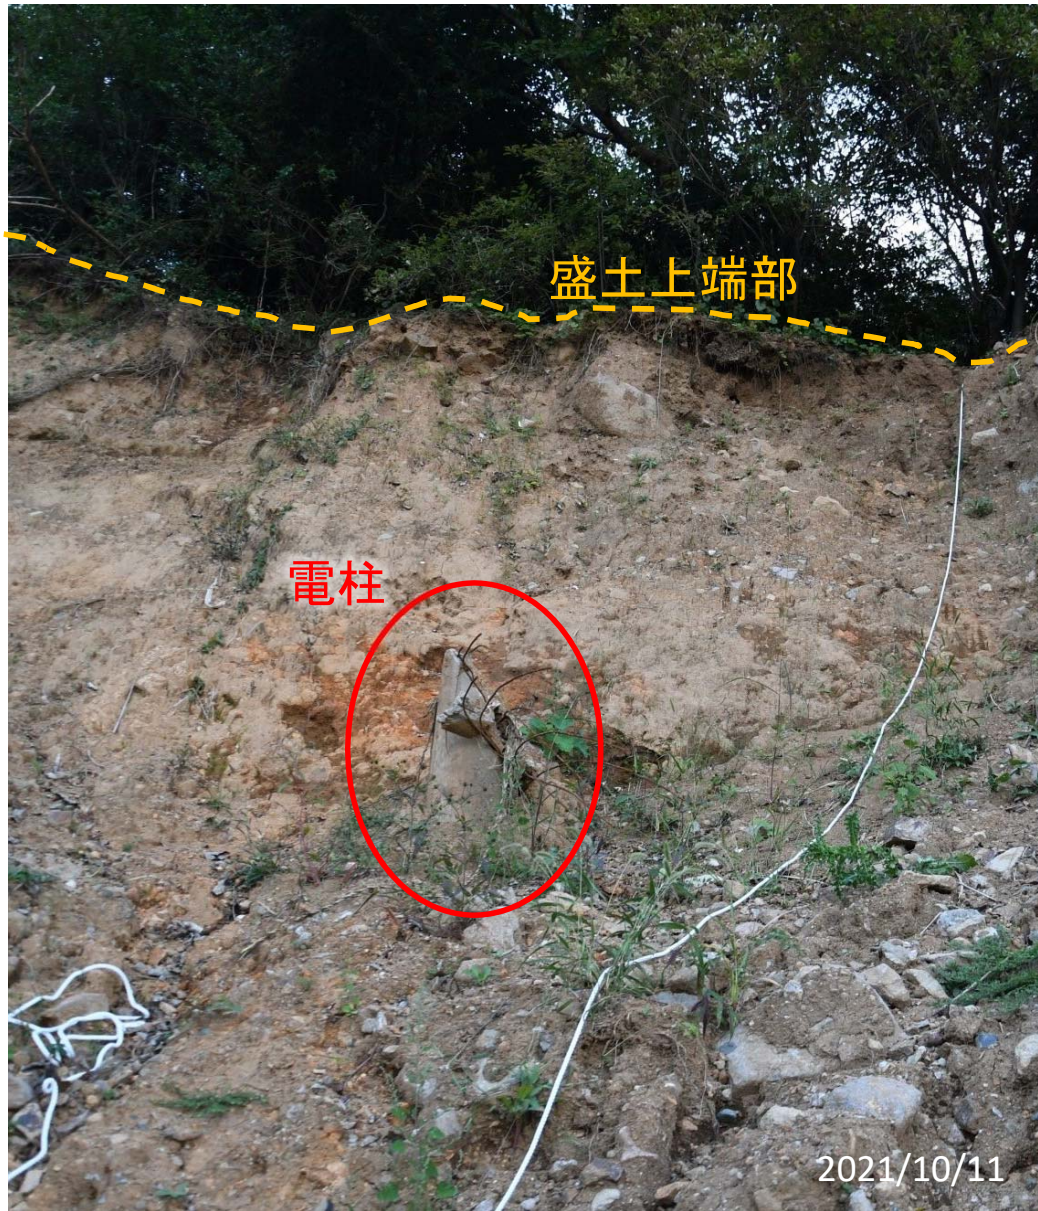
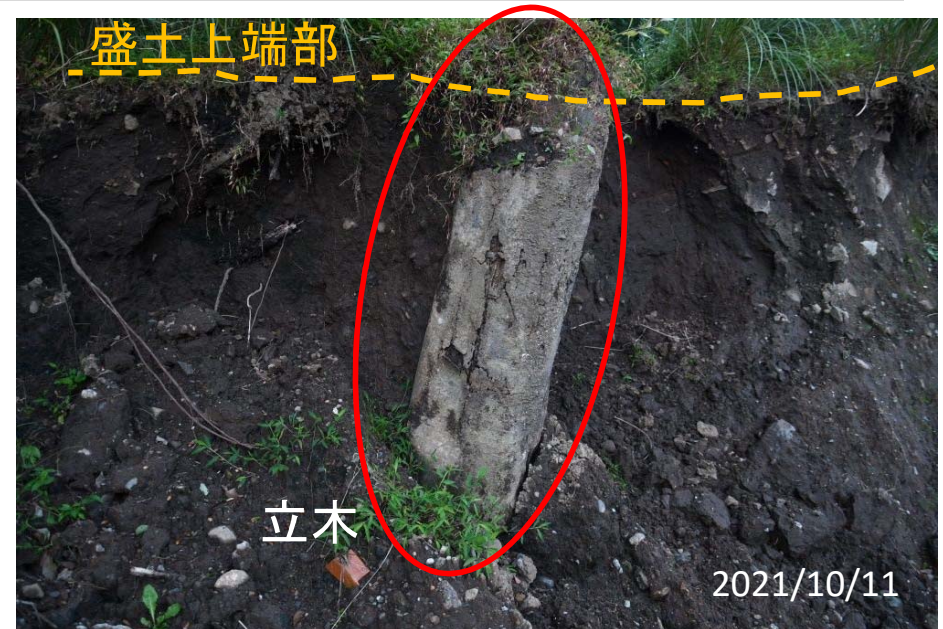
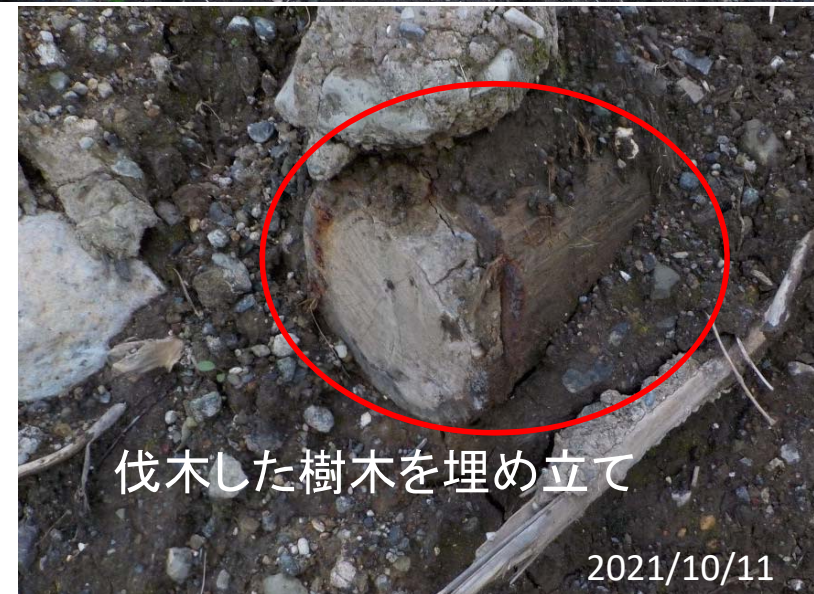
## (4)盛土の埋め立て状況

盛土内には、電柱や立木がそのまま埋められている。通常は除根の必要があるが、伐木のための状態で埋められている。電柱も、根入れと思われる部分が設置時点のまま残っている。

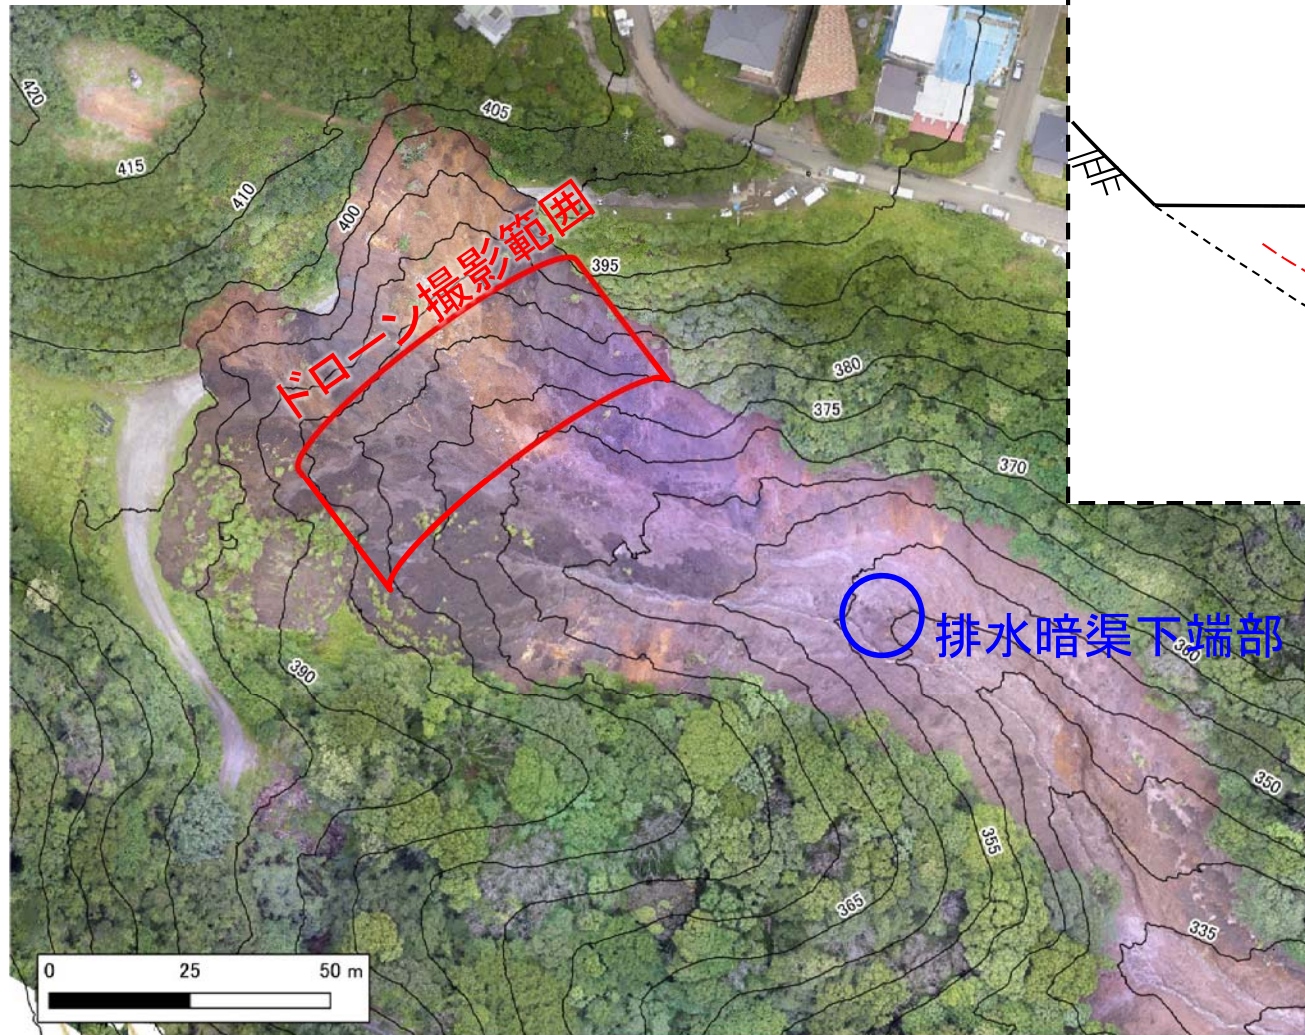
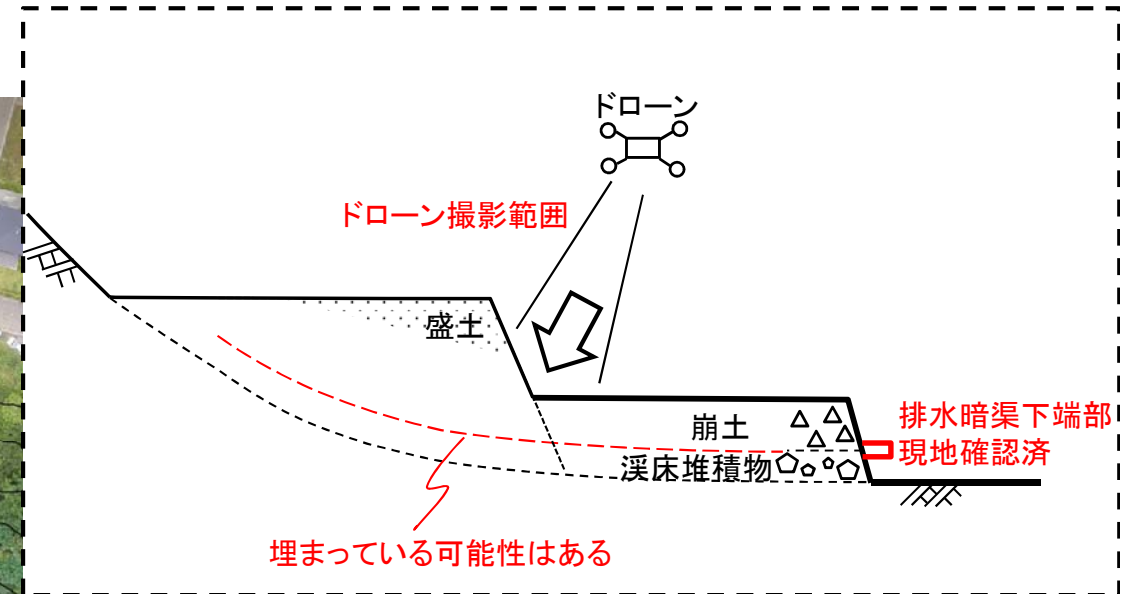
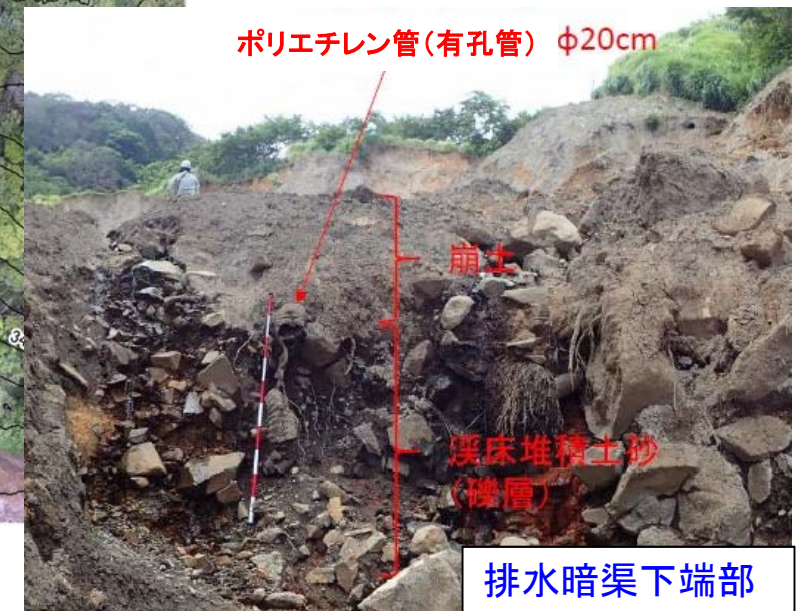
## (5)排水暗渠の設置有無について

ドローンで、崩壊面下部を水平方向に撮影し、目視確認できる範囲では排水暗渠が認められないことを確認した。ただし盛土と崩土に埋まっている可能性はある。

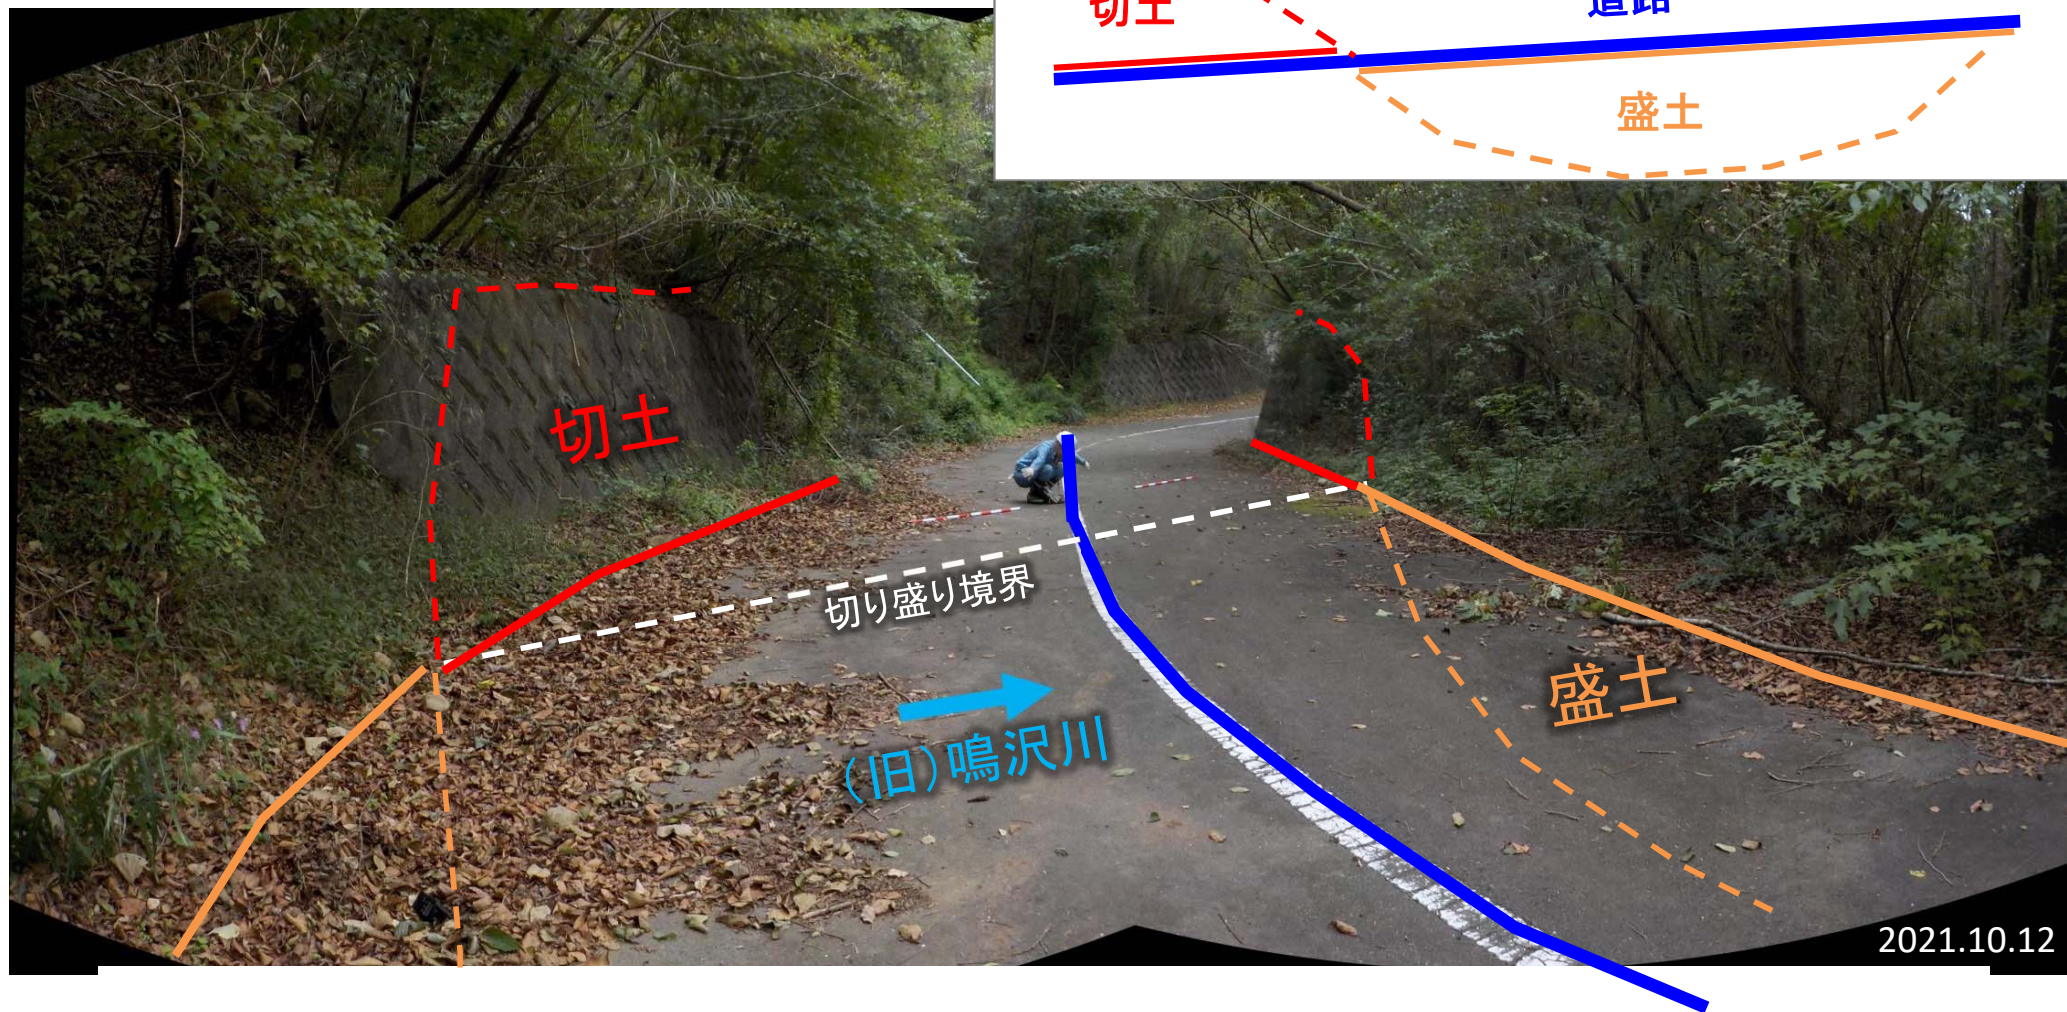
# (1) 鳴沢川上流部の地形改変状況 現地写真

崩壊地の北側の写真(撮影位置は前頁に示す)である。旧鳴沢川は埋められて、道路が設置されている。調査時は、時間雨量0.5mm、累積雨量5～7mm程度の降雨があったが、表面水は確認されなかった。
