# 現地調査結果

# 1. 源頭部崩壊面の概況

## 5. これまでの調査結果から分かったことの総括と今後の対応

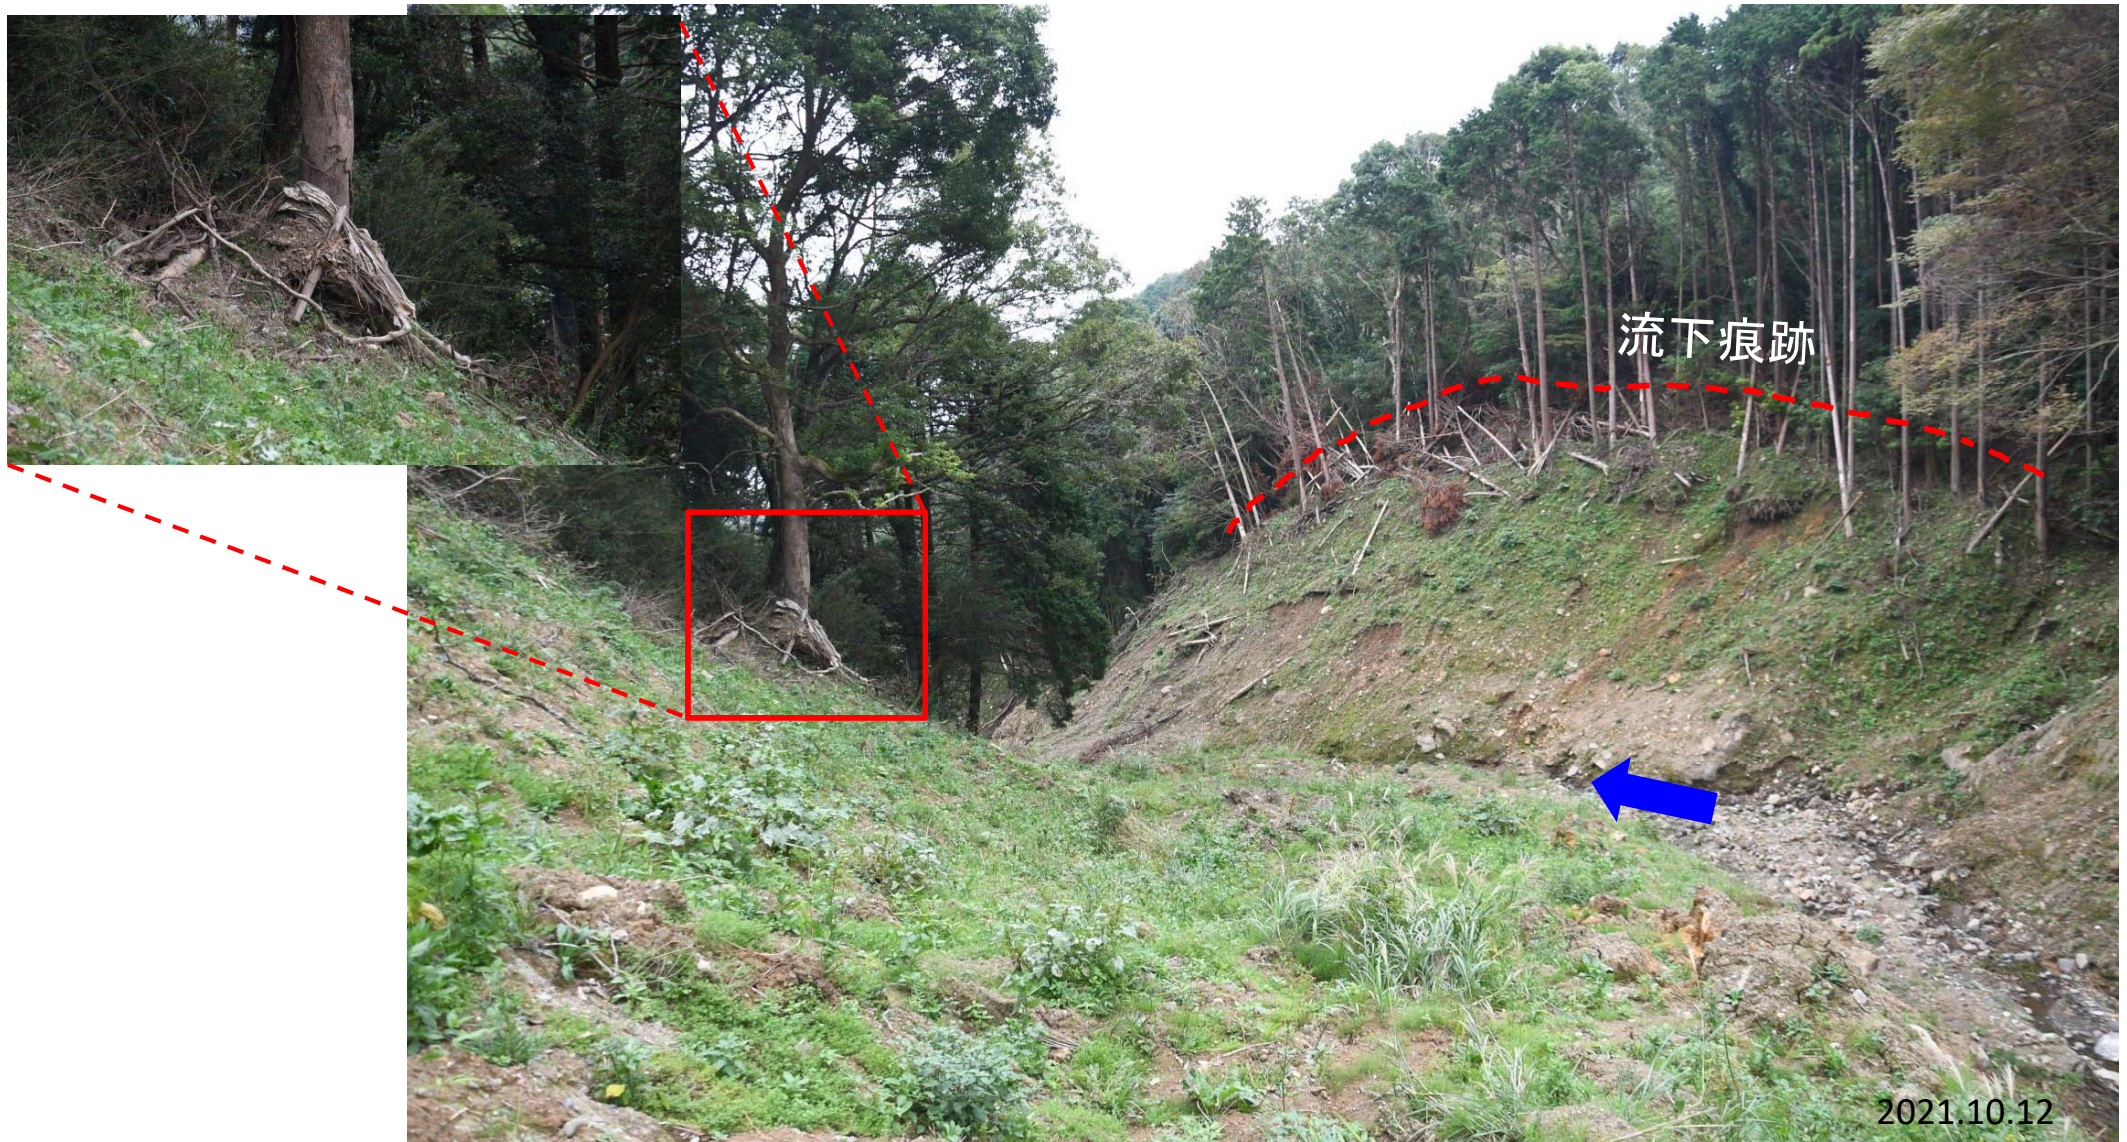
## (1) 土石流流下痕跡調査 痕跡箇所①

痕跡箇所①は、断面狭窄部であり、兩岸の溪岸斜面上部を流下している。河積の狭さによる流下高さの上昇、および屈曲部の慣性力による乗り上げと考えられる。河床へ土砂が一時堆積した可能性は否定できないが、それを積極的に示す証拠は認められない。

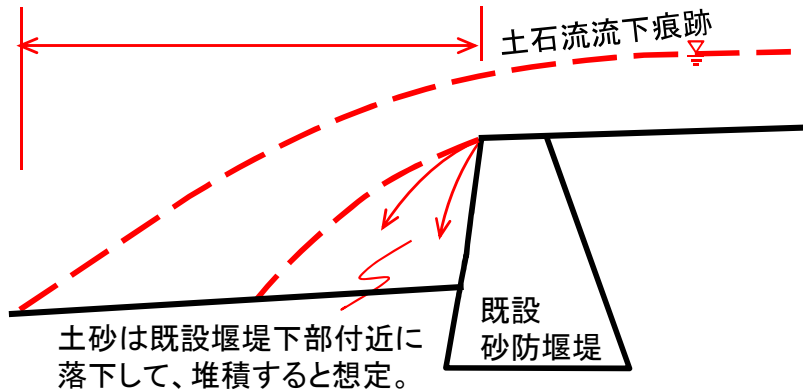
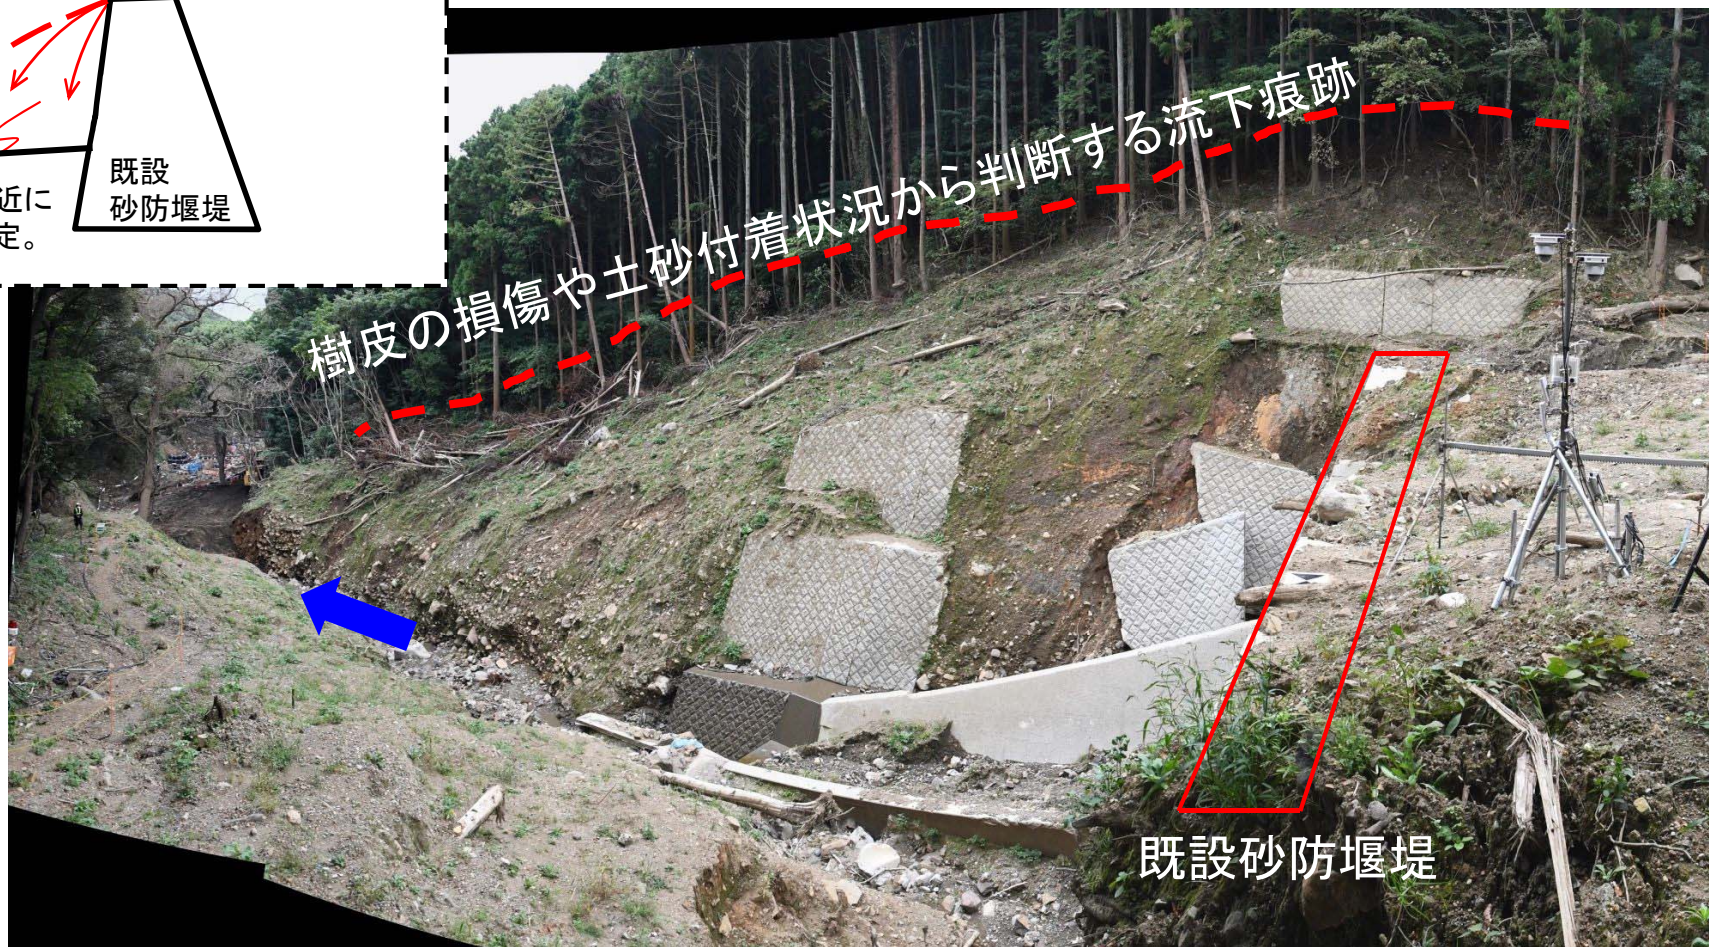
## (1) 土石流流下痕跡調査 痕跡箇所②

流下痕跡が極端に高い範囲は、既設砂防堰堤から100m下流に及ぶため、慣性力による飛距離とは考えにくい。

痕跡箇所②は堰堤の下流部である。左岸側は、応急対策工事の実施により痕跡はあまり確認できなかったが、右岸側は斜面を乗り越えるような形で痕跡が残っている。このように流下した場合には砂防堰堤下流側に一時的に土砂堆積し(上図参照)、その後の土石流または流水によって二次侵食されたと考えられる。

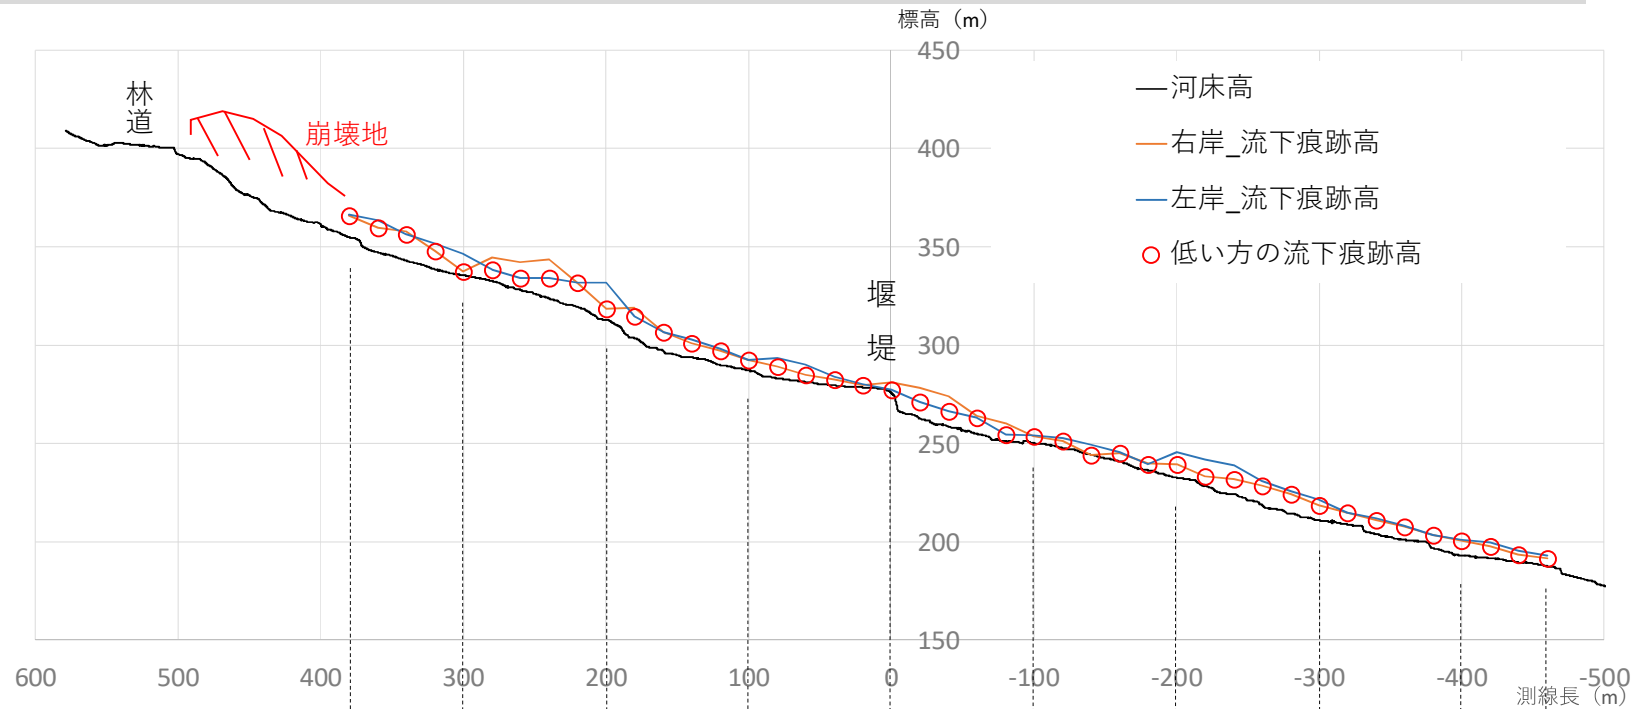
## (2) 土石流流下痕跡の比高

流下痕跡の縦断図である。  
左右交互に乗り上げているが、低い方を採用すると赤○になる。赤○を結んだ線に明瞭な逆勾配や水平線は無いことから、規模の大きな天然ダムが形成された形跡は無い。

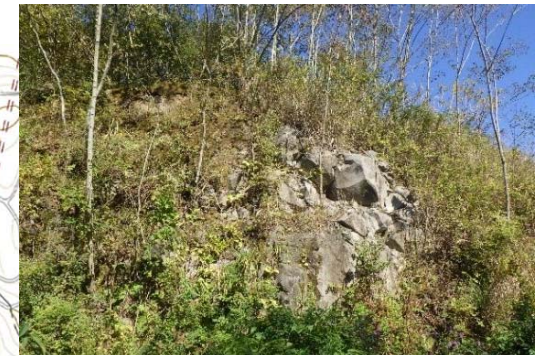
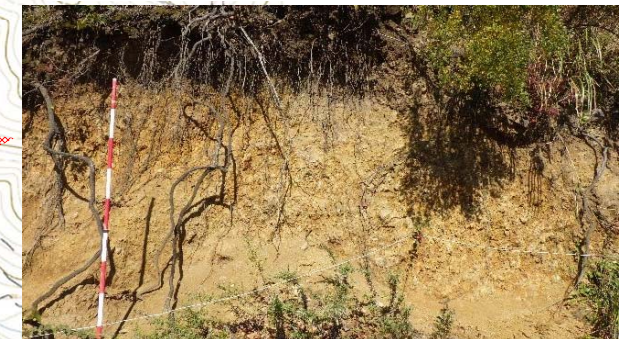
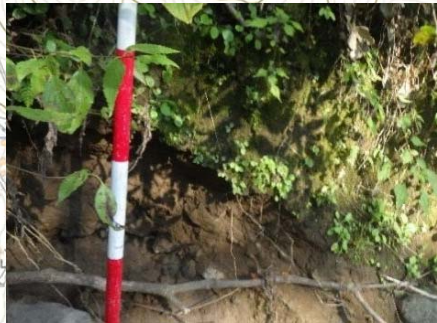
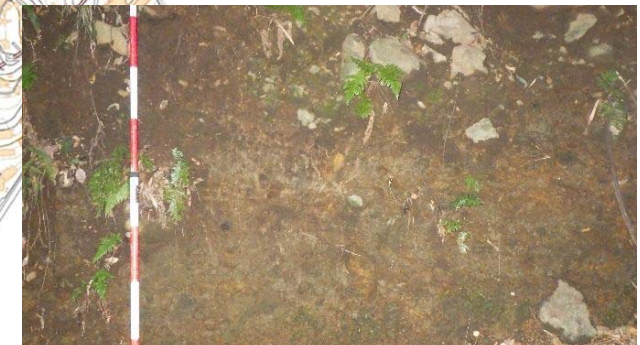
安山岩の露頭  
(Brコアでは確認されていない)

Brコアで確認されたものと同じ強風化安山岩  
溶岩の露頭

Brコアで確認されたものと同じ  
弱風化安山岩溶岩の露頭
