平成28年5月30日  
静岡県防災・原子力学会議

# 熊本地震における 被災建築物の応急危険度判定活動 及び被災地の現状報告

くらし・環境部建築住宅局

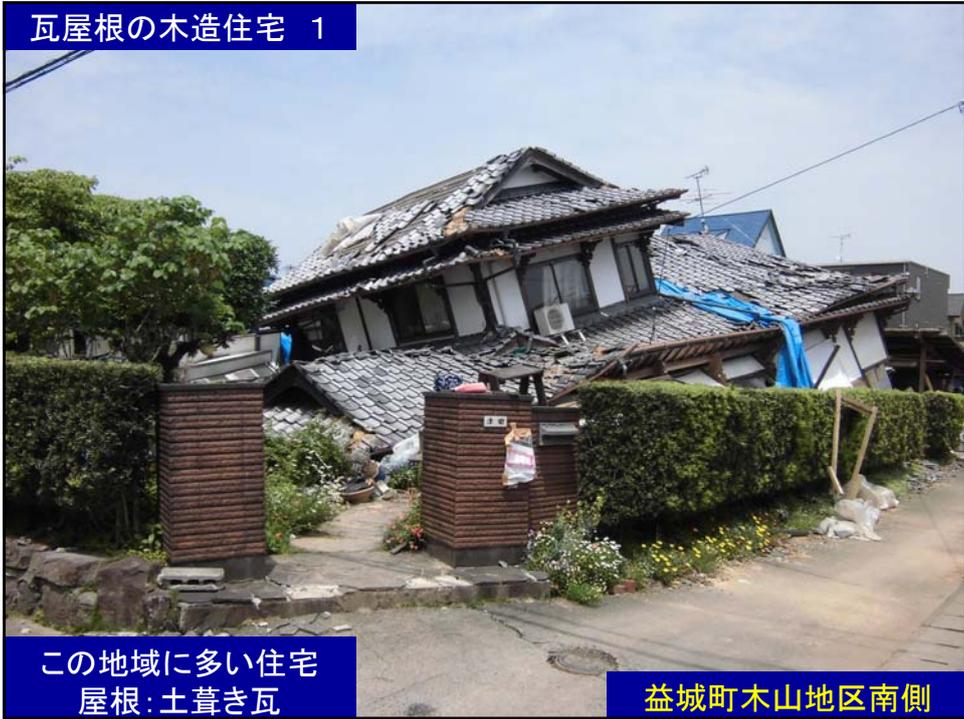
瓦屋根の木造住宅 1

この地域に多い住宅  
屋根:土葺き瓦

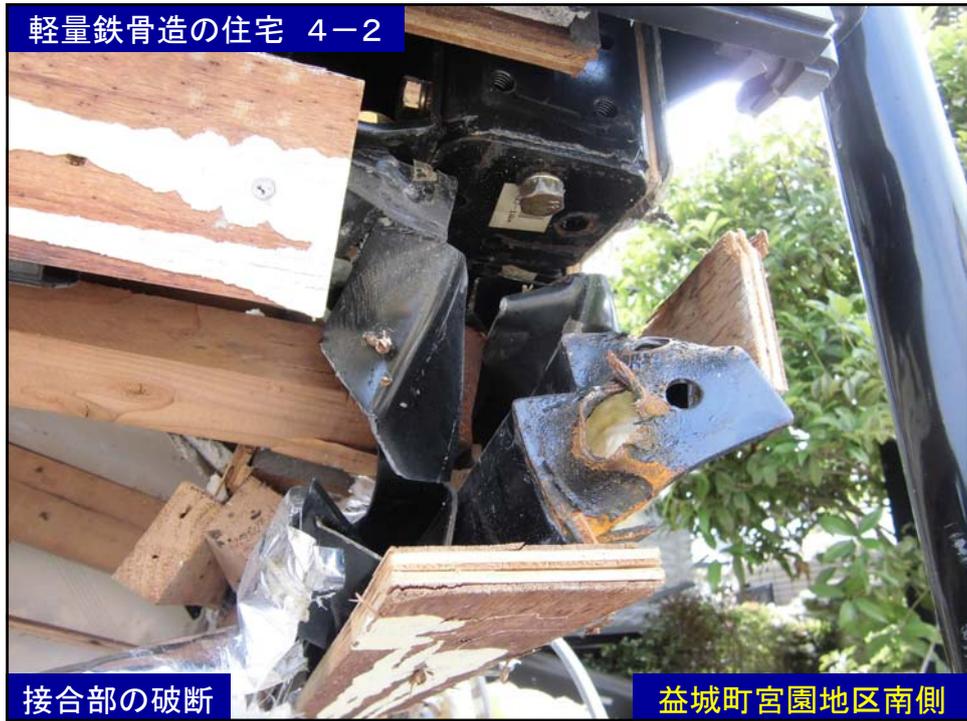
軽量鉄骨造の住宅 4-2

接合部の破断

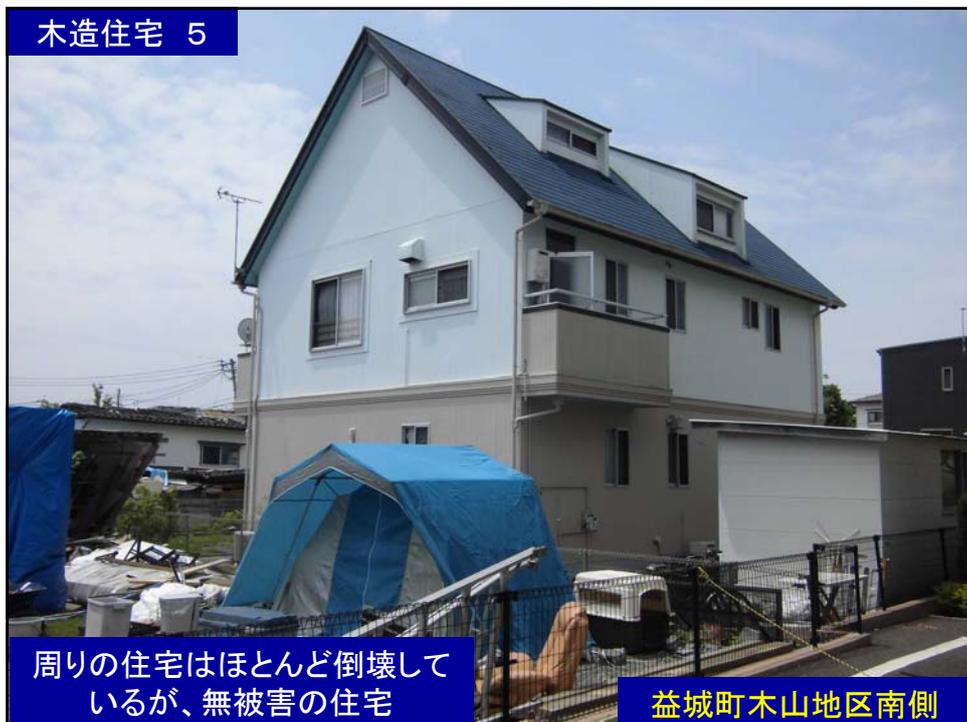
木造住宅 5

周りの住宅はほとんど倒壊しているが、無被害の住宅

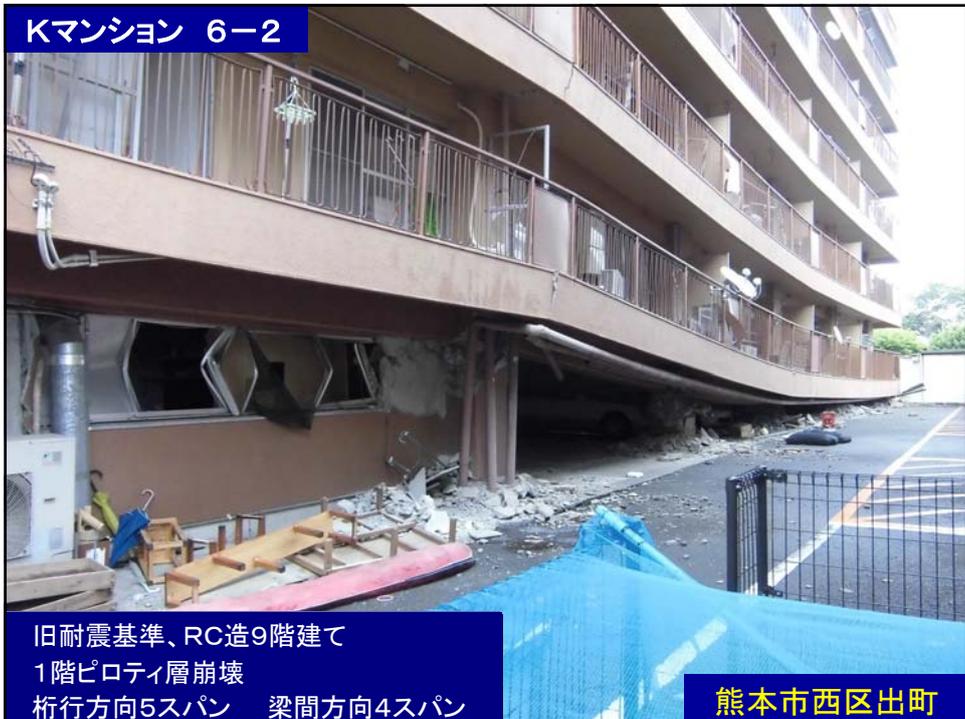
Kマンション 6-2

旧耐震基準、RC造9階建て  
1階ピロティ層崩壊  
桁行方向5スパン 梁間方向4スパン

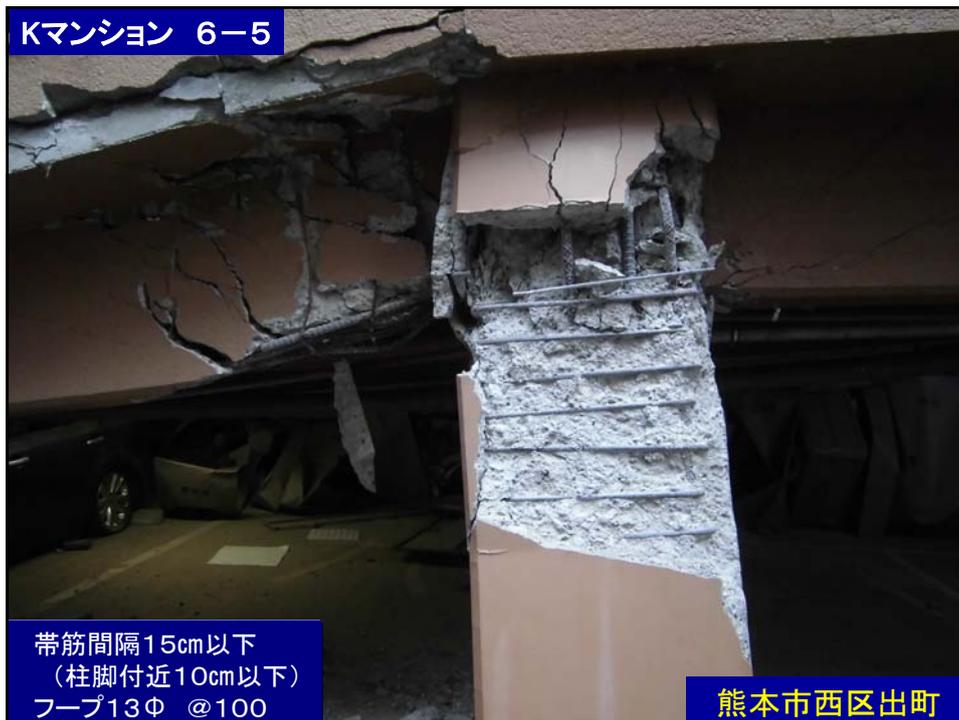
Kマンション 6-5

帯筋間隔15cm以下  
(柱脚付近10cm以下)  
フープ13Φ @100

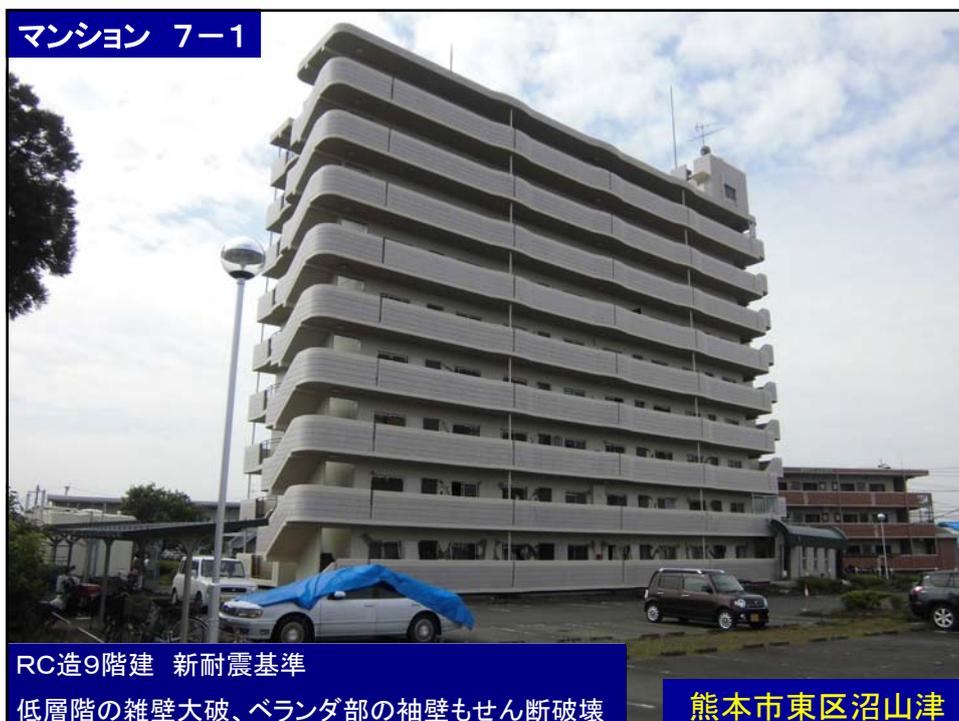
マンション 7-1

RC造9階建 新耐震基準  
低層階の雑壁大破、ベランダ部の袖壁もせん断破壊

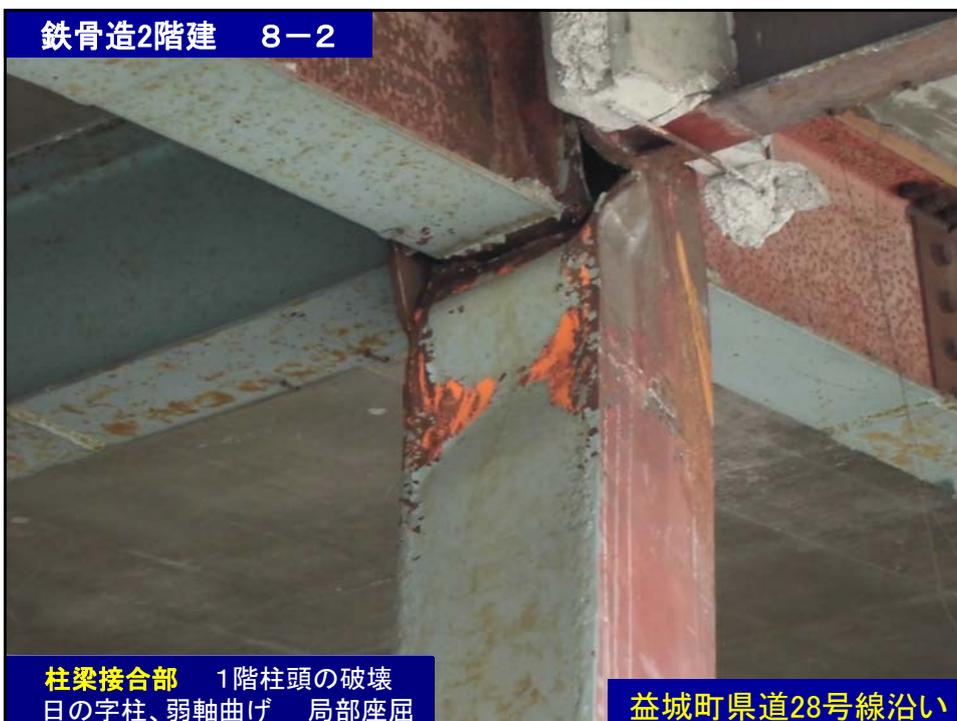
鉄骨造2階建 8-2

柱梁接合部 1階柱頭の破壊  
日の字柱、弱軸曲げ 局部座屈
