事故周知・再発防止〔令和6年度発生事例〕

災害の種類	労働災害	工事区分	雑工事
事故内容	切傷	被災者	性別・年齢
被災状況	消毒、絆創膏		職業

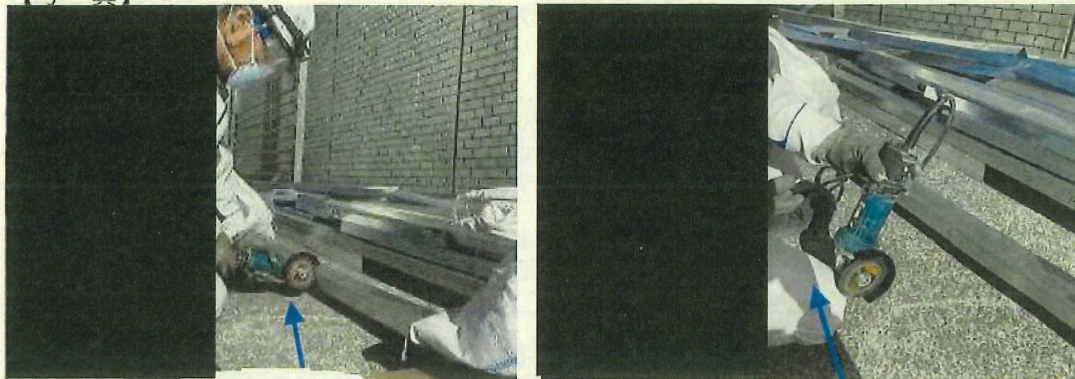
【写真】

災害の種類	労働災害	工事区分		雑工事
事故内容	切傷	被災者	性別・年齢	
被災状況	消毒、絆創膏		職業	
<p>〔災害の概要〕</p> <p><input type="checkbox"/>現場の状況： 不要材処分(長尺軽量材)の為、作業員として電動工具(グラインダー)を使用し切断作業をしていた。</p> <p><input type="checkbox"/>事故の概要： (令和6年1月23日 火曜日) 〇〇〇〇、西側(SSD4)の大扉の前(土間上)で作業をしていた。 作業中、下向きに強く力を入れた際に材料がたわんだため、刃の接触面の抵抗が増し、その反動で上に跳ねてしまった。その際手を離してしまい、工具が回転しながら降下し右膝上部に当たり被災した。</p> <p><input type="checkbox"/>安全対策の有無 グローブ、保護メガネ、防塵マスクの着用 安定した場所で、切断する材料の固定は実施していた。</p>				
<p><input type="checkbox"/>問題点：①作業手順と注意事項に対する作業員の認識が不足していた。</p> <ul style="list-style-type: none"> ・刃と材料の接触面が大きくなりすぎないよう、随時に材料を回転させる必要があるが、回転させていなかった。 ・材料に強い力が加わり、切断時にたわみが発生 <p>②不慣れた職員が行う作業に対する指導が不足していた。</p>				
<p><input type="checkbox"/>防止対策：①電動工具の作業手順書を作成し、普段作業していない職員が使用する前に確認する。</p> <p>②不慣れた職員が作業する場合には、指導監督を徹底する。</p>

負荷がかかり上に跳ねてしまい
本体ごと回転しながら落下した

[対応策]
作業手順書
の作成

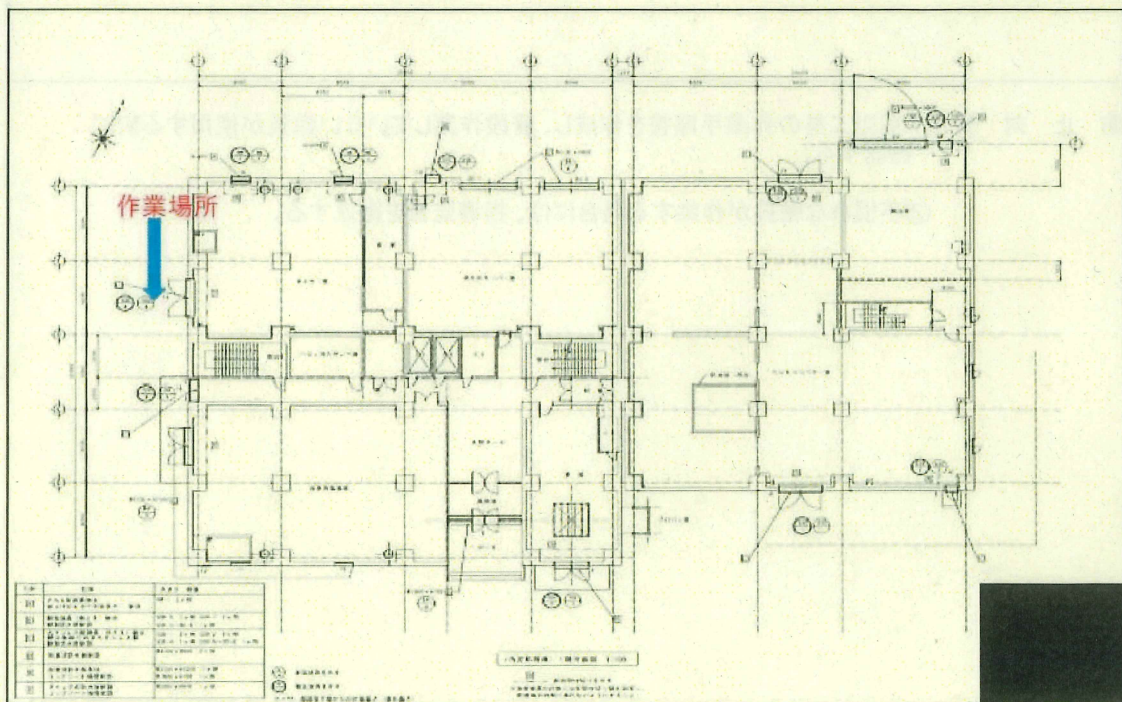
【平面図】

落下箇所
