事 故 事 例

発生日時	令和3年9月1日（水） 午後2時30分頃			
災害の種類		工事区分	道路除草工	
事故内容	通信線切断（県ライブカメラ）	被災者	性別・年齢	-
被災状況	映像中断、翌日復旧		職 業	-

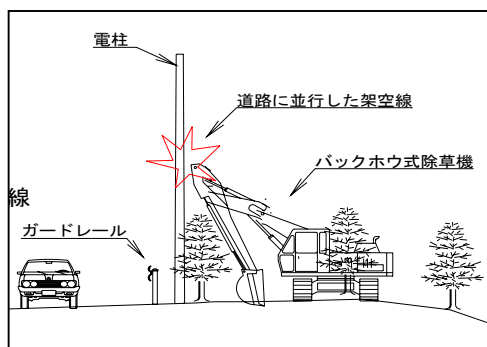
除草作業において、バックホウが旋回した際に、アームにより通信線を切断した。

通信線の切断状況

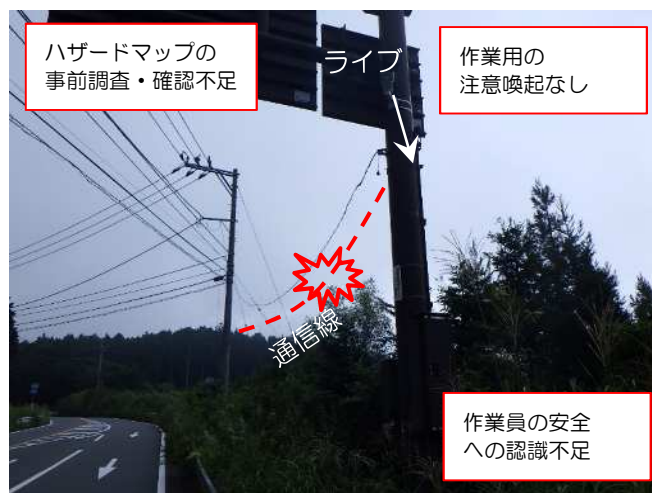
安全対策前の現場状況

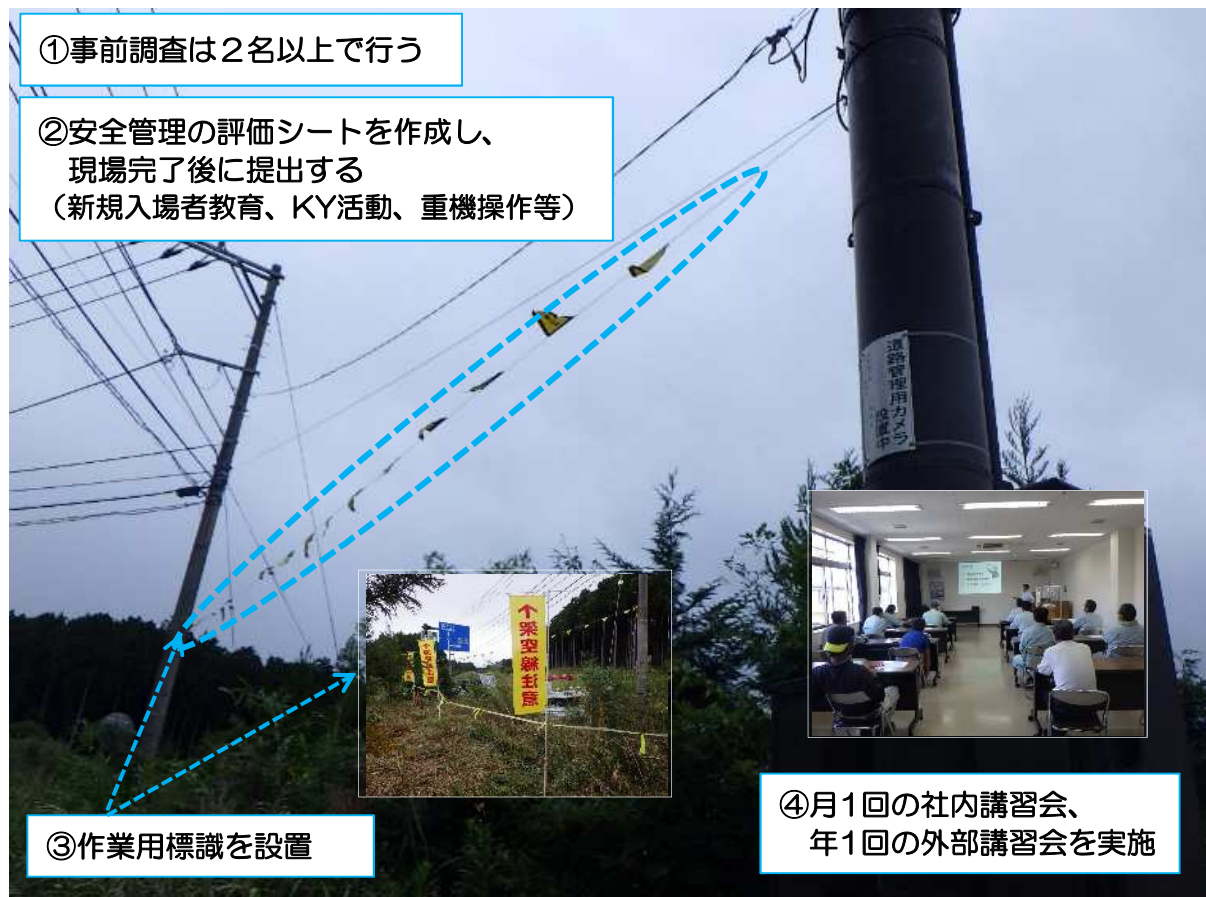
安全対策後の現場状況

①事前調査は2名以上で行う

②安全管理の評価シートを作成し、現場完了後に提出する
(新規入場者教育、KY活動、重機操作等)

③作業用標識を設置

④月1回の社内講習会、年1回の外部講習会を実施
