事故事例その1

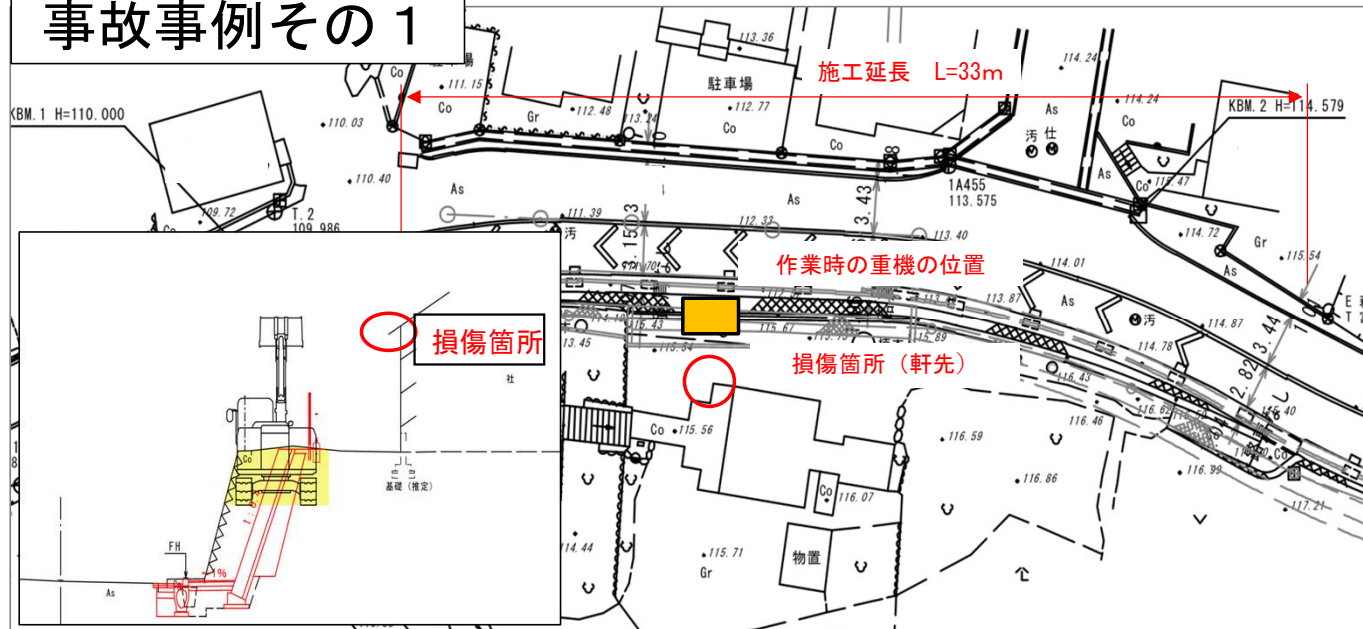
既設擁壁の取り壊し作業中、バックホウのアームを旋回した際に、近接する建物の軒先にアームが接触し、軒先の一部を破損させた。

重機の旋回範囲内における支障物の認識が十分でなかった。

- ・ 重機の旋回範囲内に支障物が入らぬよう作業前毎に周辺状況を確認する。
- ・ ポール等による旋回範囲内の明示や、架空線への三角旗等の設置などにより注意喚起を徹底する。
