事故事例その3

【事故概要】
 既設側溝の溝蓋撤去作業中、溝蓋積載用の2tトラックを隣接する民地車庫前に停車させたが、サイドブレーキの効きが不十分であった。その結果、車両が動き出して車両左前面がシャッターに接触し、シャッターを破損させた。

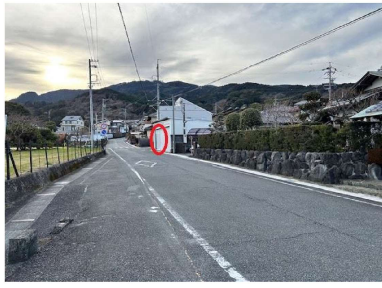
写真①

【問題点】
 車両停車時における安全確認が十分でなかった。

- 現場状況を踏まえた作業当日の重機、車両の配置を作業員で共有する。
- 車両の駐停車時には、周囲の安全確認を行い、運転手と作業員の2者でギア、サイドブレーキ、輪留めを確認する。
