事故事例その2

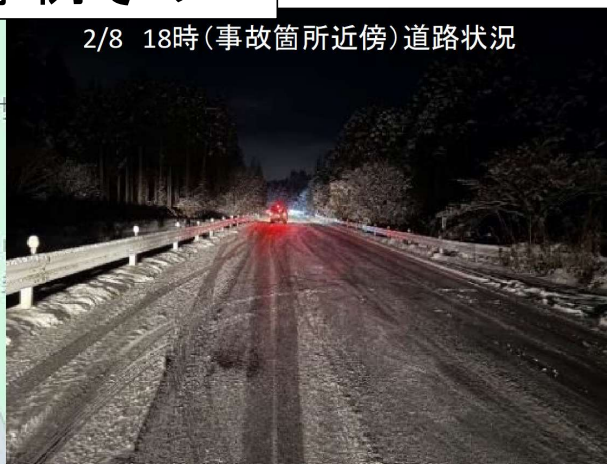
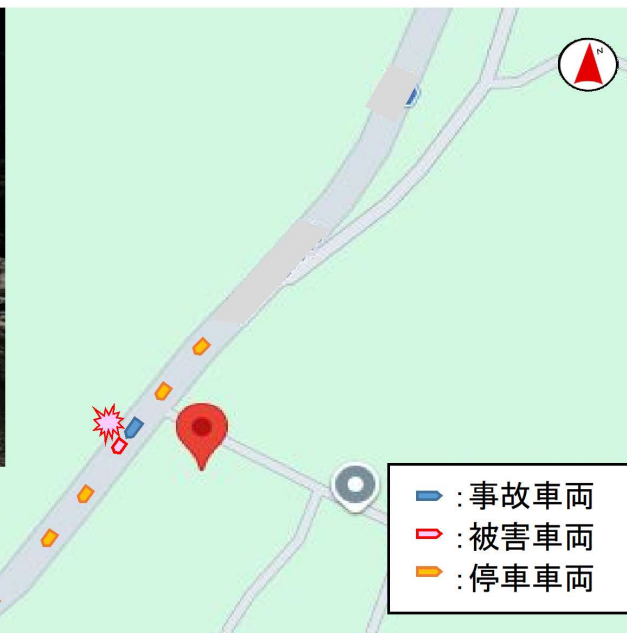
2/8 18時(事故箇所近傍)道路状況

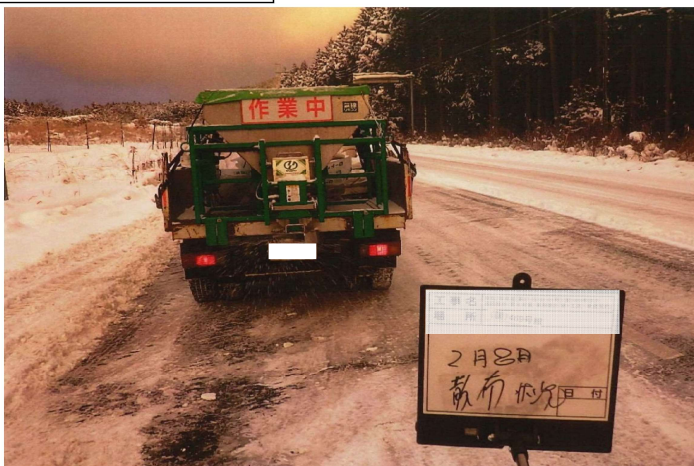
【2/8昼間時 凍結防止剤散布状況】

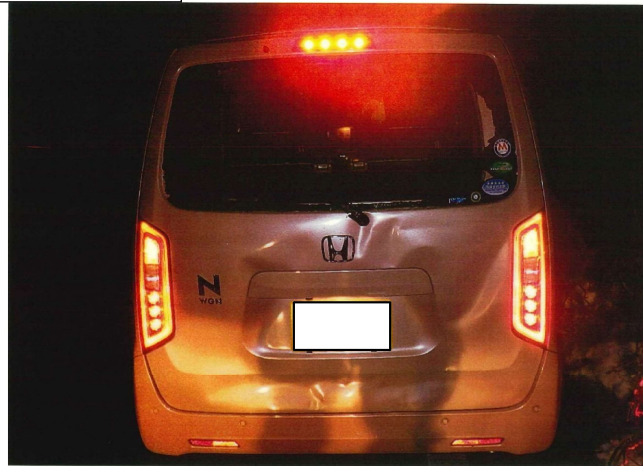
【相手方車両損傷状況】

凍結防止剤の散布作業中、作業車両がアイスバーンの路面に乗ってしまい、スタッドレスタイヤを装着していたがブレーキが利かなかった。その結果、前方の停車車両に衝突し、相手車両のハッチバックが凹み、リアガラスが割れる損害を与えた（停車車両との車間距離は約10m、作業車の速度は約20km）。

凍結防止剤散布中における路面の凍結状態の認識が十分でなかった。

- ・ 縦断勾配のきつい山間部や夜間等での作業時は、路面がアイスバーンとなることを想定し、事前にタイヤチェーンを装着する。
- ・ 作業時の制限速度及び車間距離を定めるなど、アイスバーンへの対応を作業員で共有する。
