事故事例その4

【事故概要】

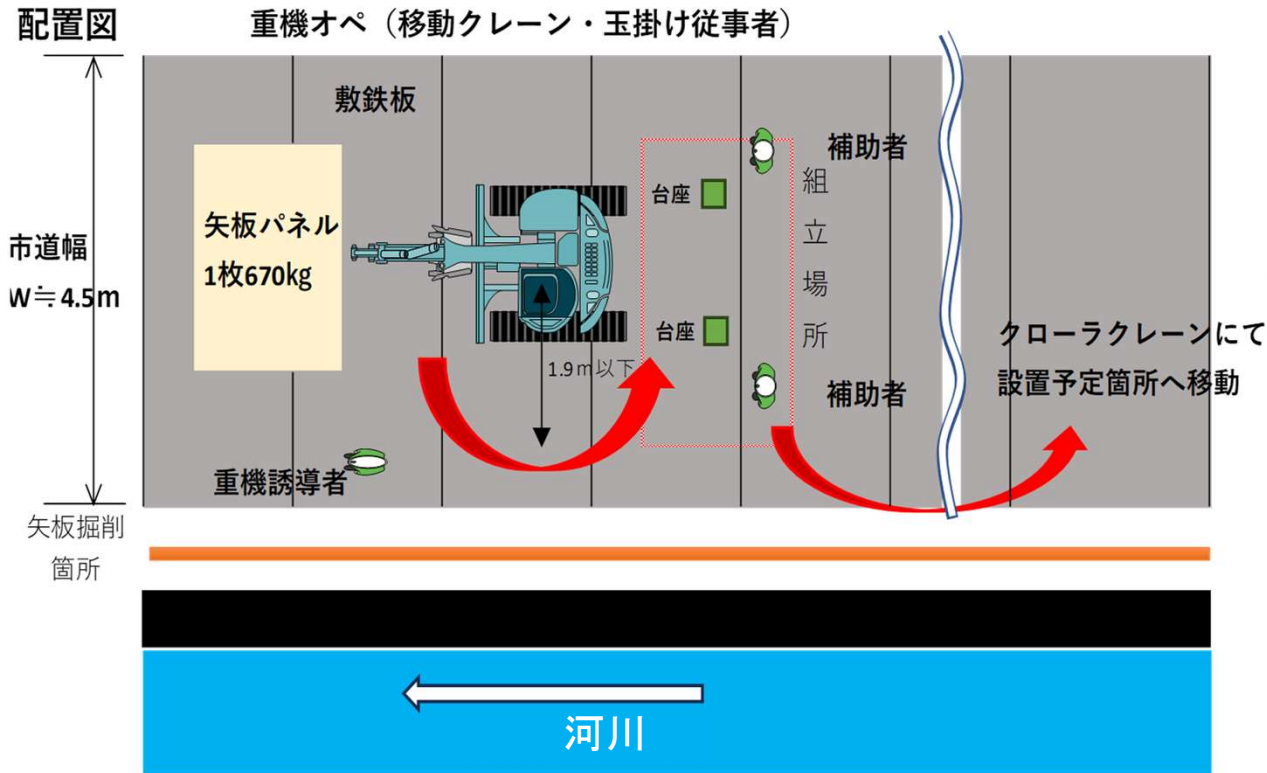
バックホウにて矢板パネルを吊り上げて旋回した際、風の影響等でパネルが揺れたため、体勢を立て直そうと敷鉄板上へ着地させようとしたが重機の操作を誤った。その結果、吊上可能範囲外の川側掘削箇所（2.3m）へパネルを下ろしてしまい、バックホウが耐え切れず横転し、オペレーターが投げ出された。

安全な作業半径や風等の外的要因の余力を十分に考慮せずに重機を選定した。

- ・より安全性の高いクローラークレーンでの重機作業に変更する。
- ・吊り上げの作業手順や留意点等、作業員全員での情報共有を図る。
