地震発生後の浜岡原子力発電所の状況について

平成21年8月17日
中部電力株式会社

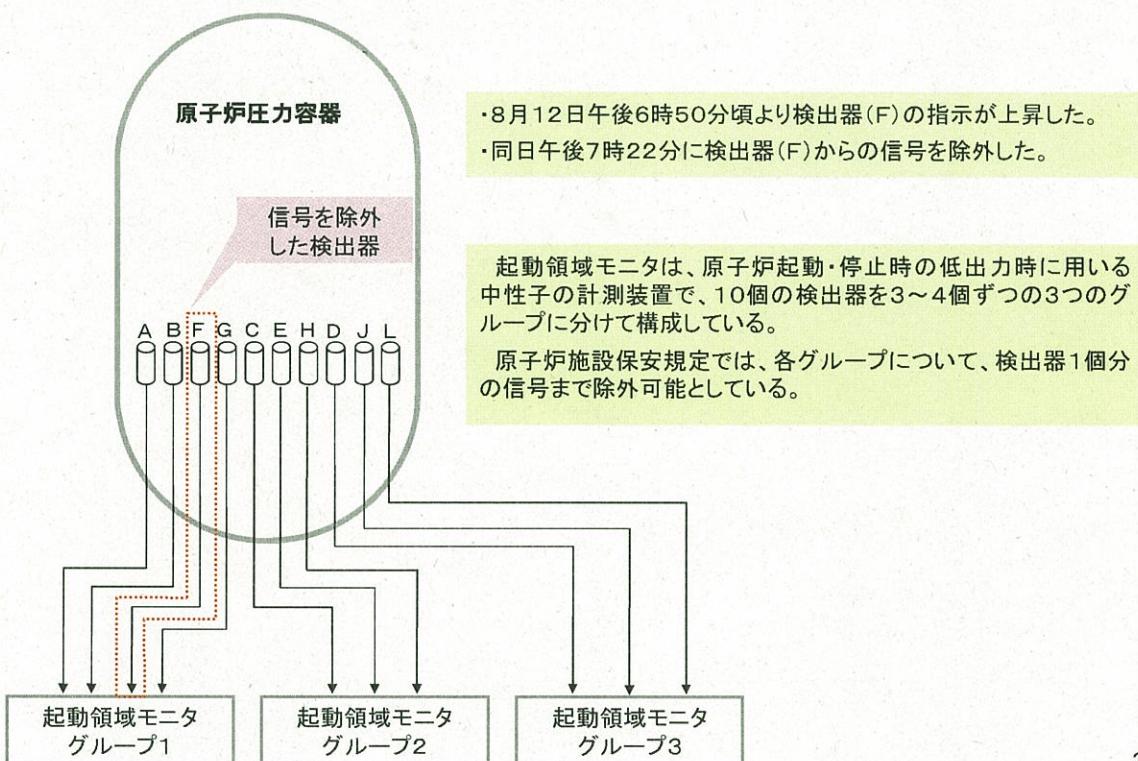
5号機 起動領域モニタ(F)の動作不能

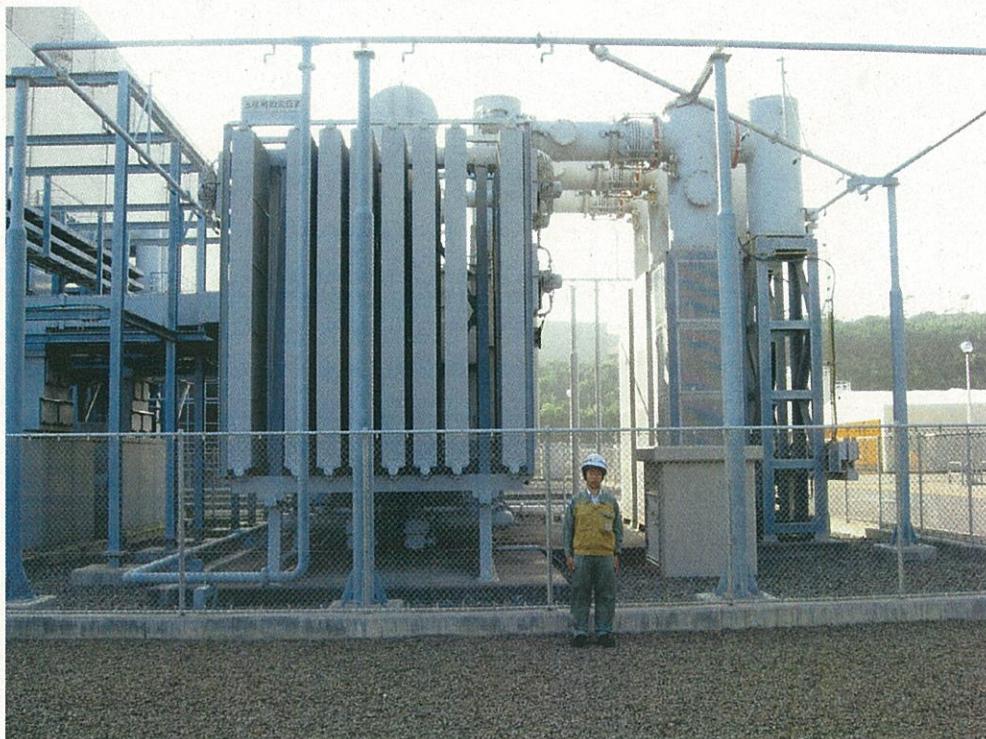
5号機 補助変圧器

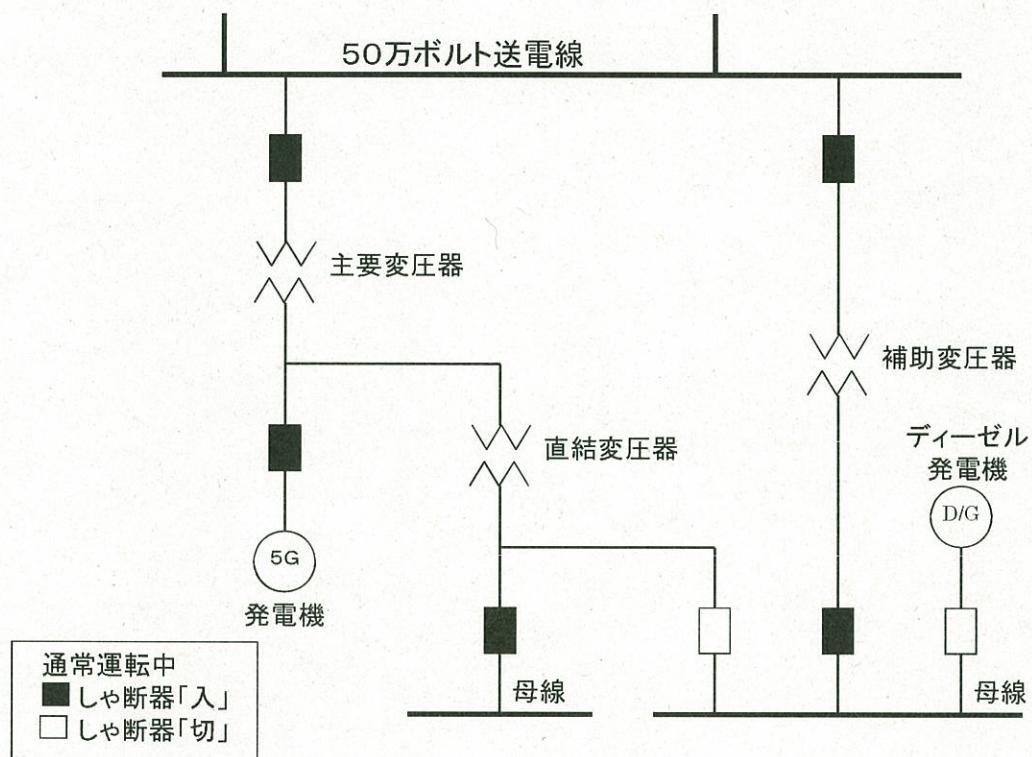
5号機 所内電源系統図

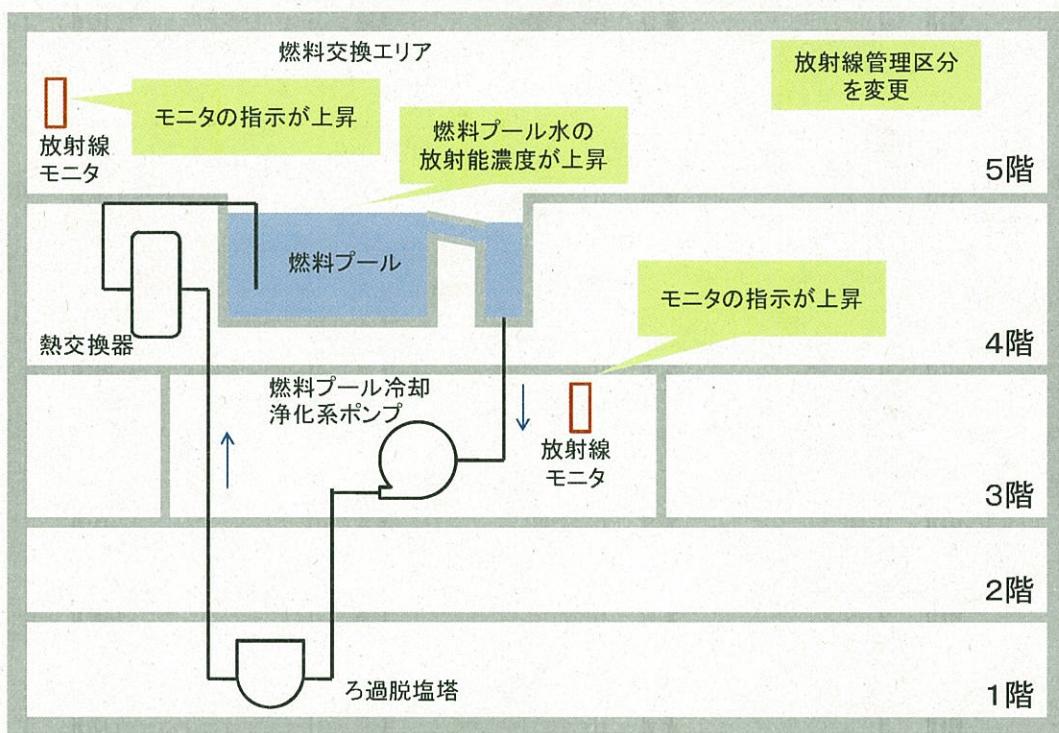
5号機 原子炉建屋概略図

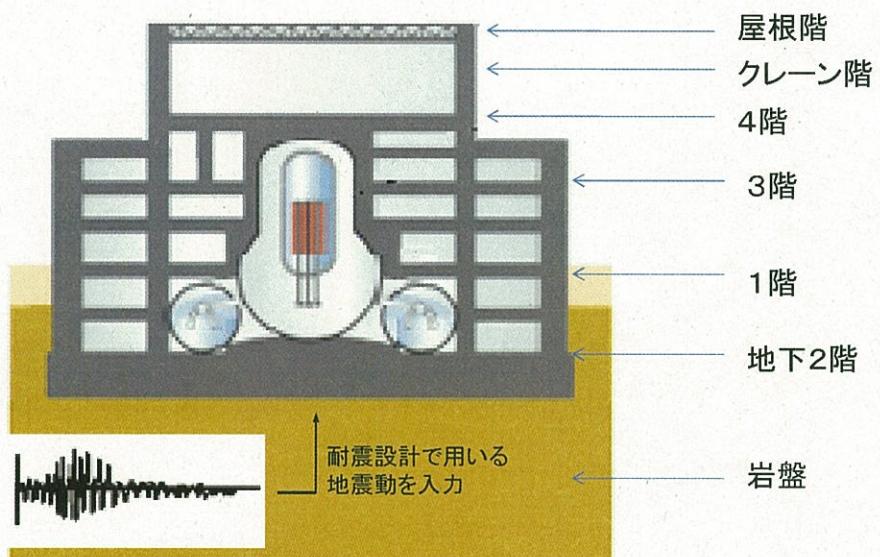
3, 4号機 原子炉建屋断面図
