事故周知・再発防止〔平成 26 年度発生事例〕

災害の種類	公衆災害:第3者物損事故	工事区分	道路工事
事故内容	クローラクレーンが標識版に接触	被災者	性別・年齢
被災状況	標識版を破損	被災者	職業

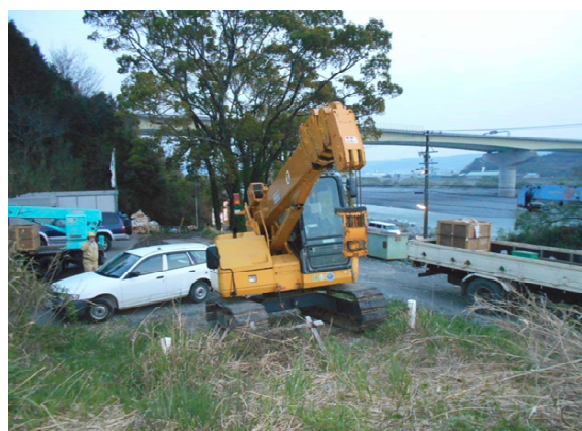
4.9t吊クローラクレーン

4.9t吊クローラクレーンにより鋼製受圧版を運搬中、大型道路案内標識板(島田市管理)に接触し、案内標識版を破損した。(監理技術者は担当監督員と打合せのため不在)

□防止対策：①移動前に作業通路について、既設物・障害物の有無を確認。
②看板支柱に高さ表示と、看板の存在を示す注意喚起の表示をする。

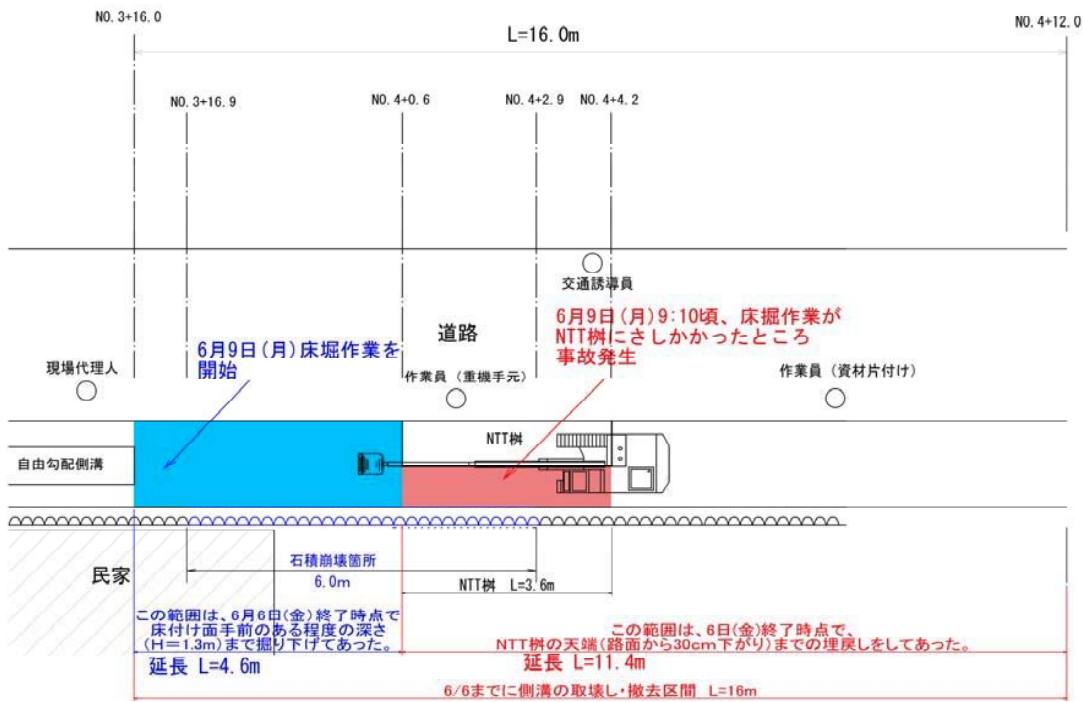
事故状況平面図

しかし、当該箇所には、NTTマンホールがあり、民地境界から約45cm離隔を確保できないことから、民地側に寄せて設置する必要性が生じ、民地側空石積基礎に近接させた位置で掘削作業を行ったところ、空石積みが延長6mに渡り崩れてしまった。

②側溝据付完了位置から約5m区間は、1.3mほど掘削した状態のまま、6月7日～8日は休工した。7日は、大雨・洪水警報が発令(修善寺雨量観測所(時間雨量9mm、連続雨量98mm))されたが、当該箇所の養生などを行わなかったため、地山(石積基礎部)を緩めた可能性が高い。

□防止対策：①地下埋設物などにより施工条件が異なる部分の施工方法は、発注者と十分協議した後作業を進める。→今後の施工箇所については、仮設土留工により掘削を行う。(別添資料 図-1～5、参考資料)

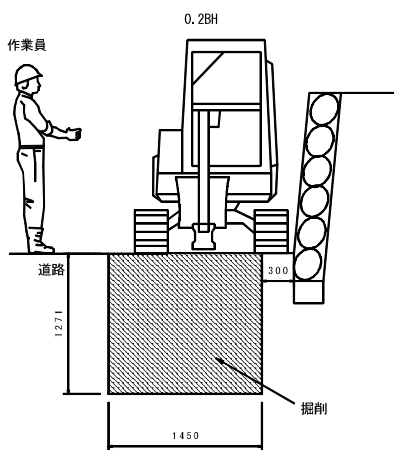
施工済箇所断面図 (事故前)

民地側には空石積みがあり既設側溝もあることから、民地境界から約45cmの離隔を確保するとともに既設側溝の側壁を残存したうえで、掘削を行い側溝を設置していた。

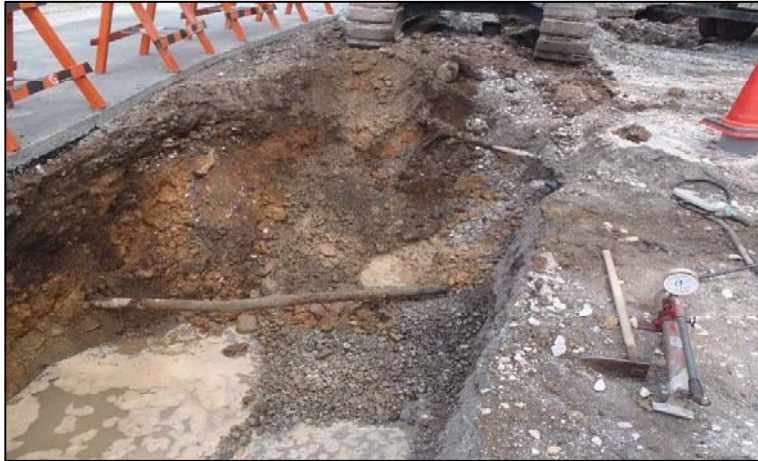
①破断後

- 現場の状況： 管渠工・集水柵工の床掘作業を行っていた。
- 事故の概要： 平成26年6月27日（金曜日）9時30分頃
 自社作業員が管渠工・集水柵工の床掘作業を施工したところ、町営の水道管にバックホウの爪を引っ掛け破断させ（写真①）給食センター他4件が断水した。破断部を切断し、応急復旧したが（写真②）現道下からの引き続き漏水がみられた為、現道を掘削、破断箇所を確認し、復旧作業をおこなった。（写真③）
- 安全対策の有無： 有 作業内容の説明（朝に実施）
 水道管が埋設されているので注意する。（口頭での説明）

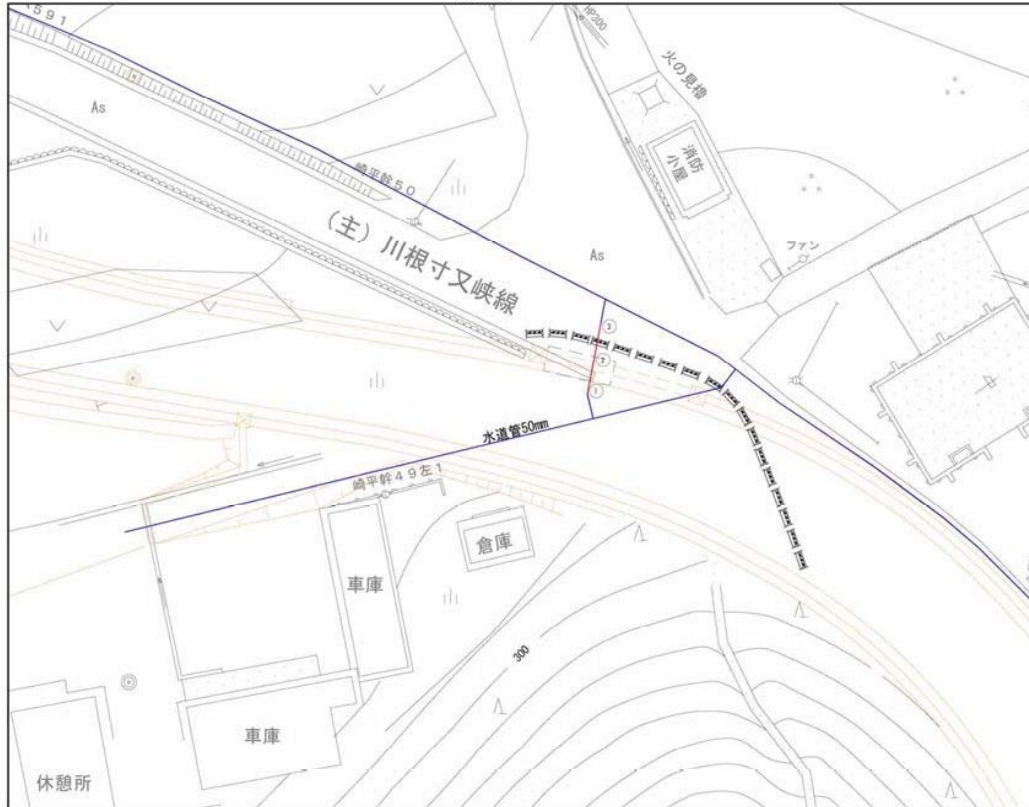
平面図

バックホウにて床堀作業中、①の箇所において水道管を破断させてしまった。
 応急的に②で水道管を切断し接続したが、床掘していない埋設奥から水が漏れ出てきたため、掘削し調査
 したところ③のジョイント部が外れており、①と③を新たに接続し復旧を完了した。

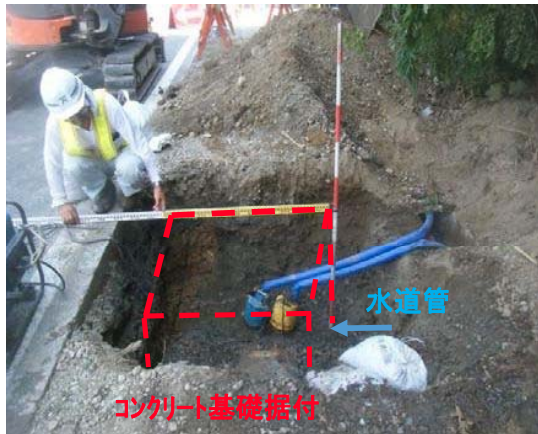
★事故状況写真

□事故の概要： 平成26年7月30日(水曜日) 9時15分
森町上水道塩ビVPφ100mm管をBHにて破損

□問題点：①水道管の位置・深さは図面を信用し、確認をせず試掘もしなかった。
②想定した水道管位置に近接した床掘時において、補助作業員による監視など慎重な作業をするなどの配慮が不足していた。

□防止対策：①床掘時には水道管理者立会いの上、試掘を行い水道管の位置・深さを正確に確認する。

②水道管の埋設が予測される深さ30cm前から人力掘削にて慎重に確認しながら作業する。

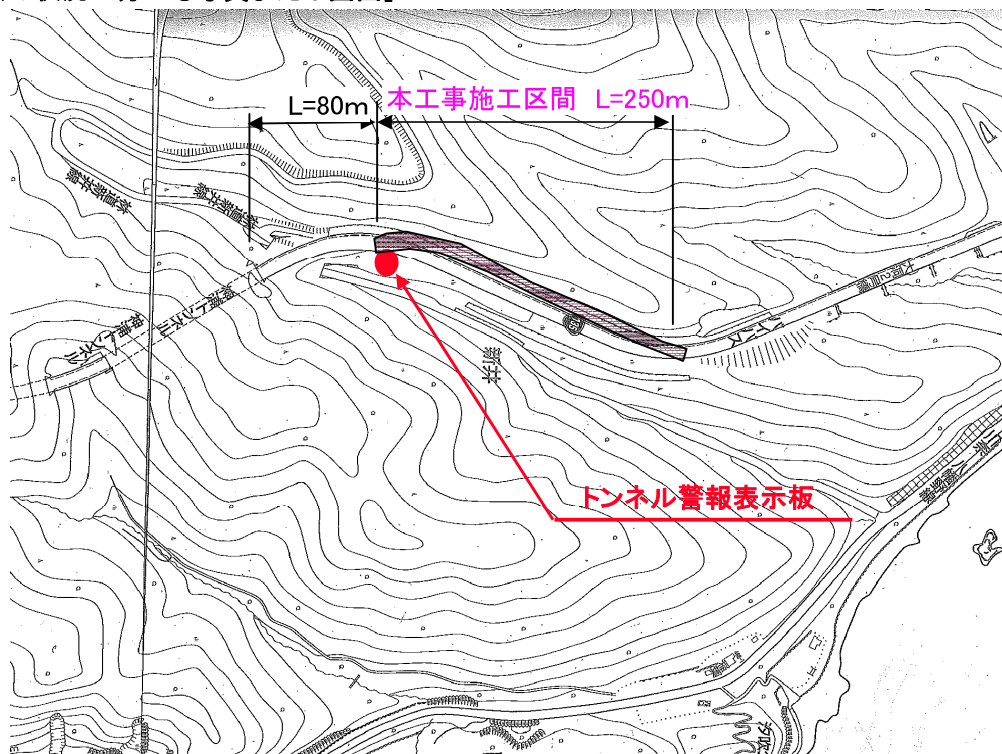
□事故の概要：平成26年12月10日(水曜日) 4:30
ダンプトラック(10t)が、交通規制区間内のフィニッシャーにアスファルト合材を運搬完了後に、場所を移して、リアフェンダーのフック確認をしようとしたところ、上空を確認せず荷台を上げてしまい、トンネル警報表示板の点検用足場に接触した。

□問題点：① ダンプトラック運転手が、現場内の状況把握不十分であり、頭上確認もせずダンプアップを実施した。
② 誘導員もダンプトラック後退時には車両誘導を実施するが、荷卸し後、前進で現場から出ていく時は安全確認意識が欠けていた。
③ 現場代理人、主任技術者、作業員、運転手、誘導員全体の安全に対する注意の伝達が欠けていた。

□防止対策：① ダンプトラック運転手に上空目視確認と、合図無の作業禁止を徹底させる。
② 誘導員は誘導車両が現場に入場し現場から出て行くまで、平面的だけではなく、立体的に注意を払い誘導を行う。
③ 現場代理人、主任技術者は現場の状況を綿密に調査把握し、新規入場者教育及びKY活動で施工現場へ入場するすべての人員へ注意事項・留意事項の徹底を図る。

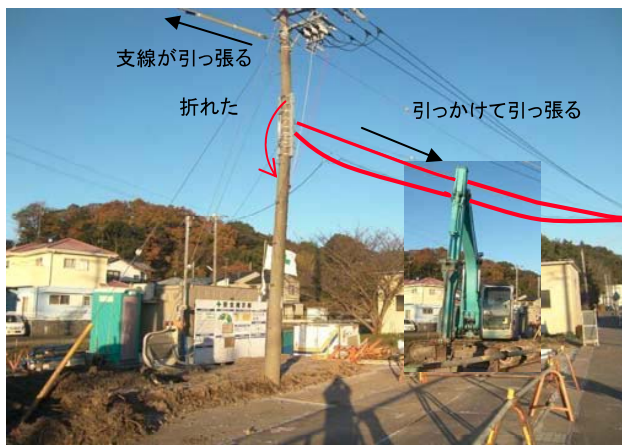
1. バックホウ0.4m3が監視人がついて残土整地をしていた。
2. レッカー25tを誘導するために監視人がバックホウの元を離れた。
3. 監視人が離れている間に、バックホウ0.4m3がバックで移動し、架線にアームを引っ掛け、電力柱が損傷した。

- ① 架線箇所に電線危険(重機立入禁止)標示を設置し夜間用照明を設置する。
- ② 危険箇所を表示、作業手順書を作成し、具体的に作業員に現場内の危険箇所を認識させる。

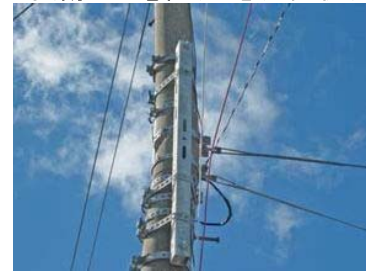
損傷した電柱(応急処置状況)

平成26年12月17日 水曜日
バックホウホウ(0.4m3ロングアーム)が現場内移動中、電線架線(H=5.8m)を引っ掛けたことにより、中電柱が引っ張られ折れ曲がった。

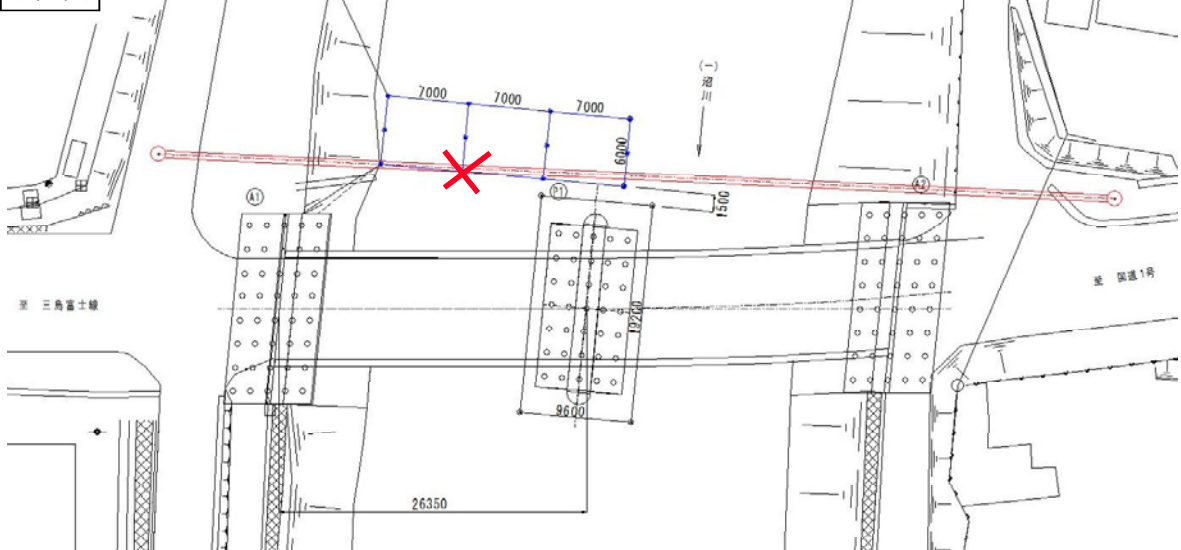
平面図

富士市役所下水道施設維持課より本工事施工箇所付近の下水マンホール内に汚水が堆積しているとの連絡があり、現地の既設下水道管の位置を測量した結果、仮栈橋の支持杭打込み箇所と重なっており、既設下水道管を損傷させたことが判明した。

□防止対策 ①図面に記載がなくても埋設の可能性のあるものについては現地調査で必ず確認する。

②事前調査時に現場周辺のマンホールについては経路や行先を必ず確認する。

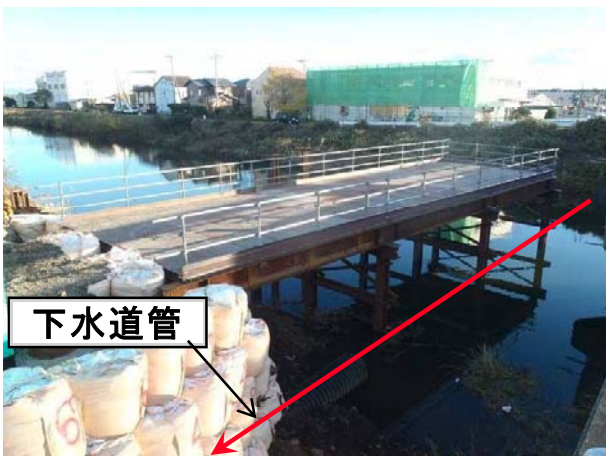
下水道管損傷箇所
西側から東側を望む

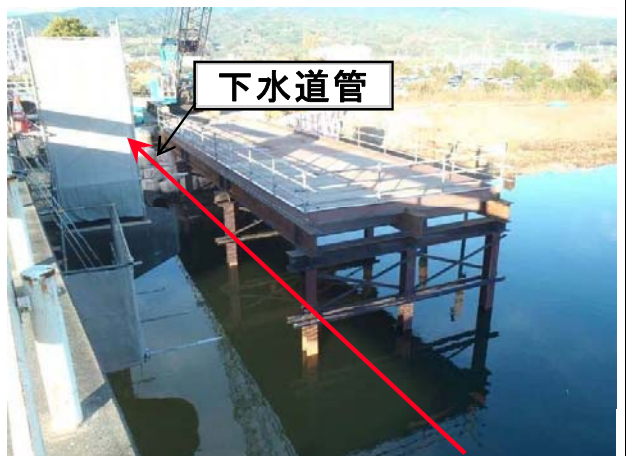
下水道管損傷箇所
南側から北側を望む

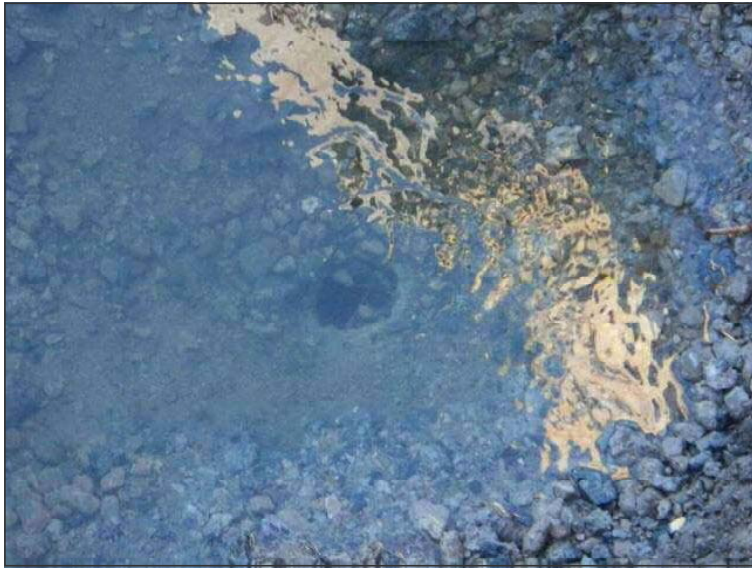
水流出部状況

噴出箇所がより鮮明に確認

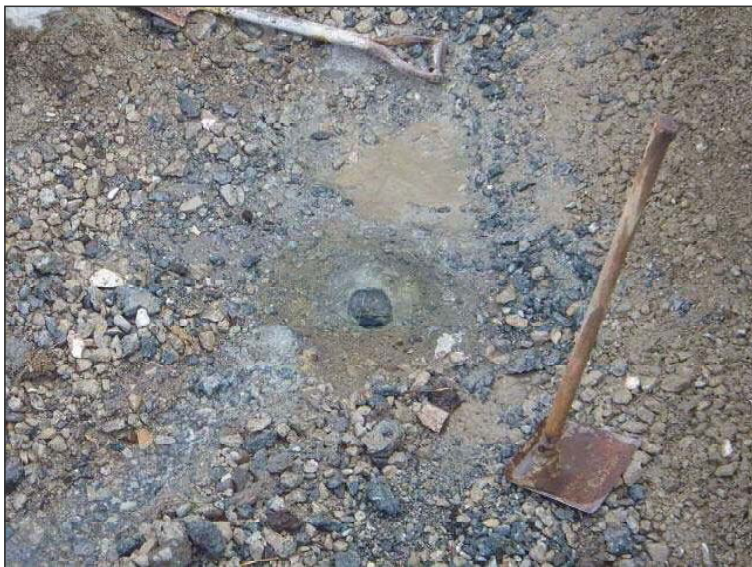
水流出部状況

流出が止まる

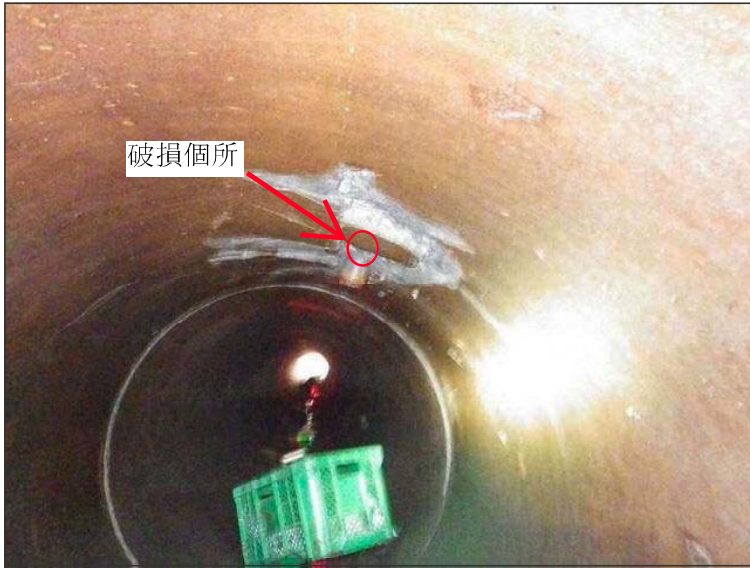
管内部写真

破損管の上流側からの撮影

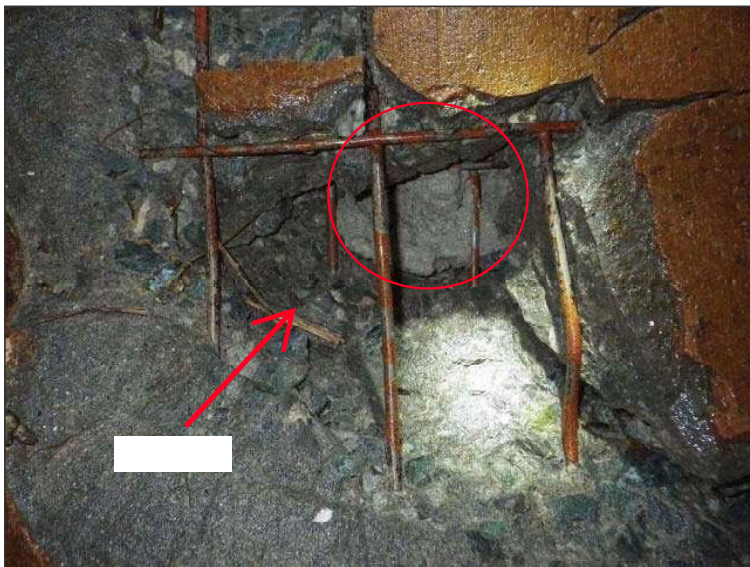
管内部写真

破損箇所直下より撮影

写真奥に見える白いものが
補修材 (エレホン)

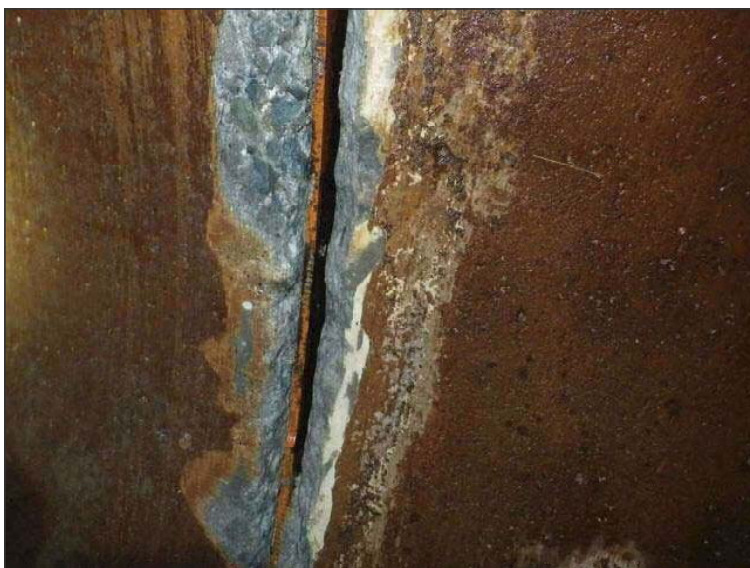
管内部写真

破損箇所より下流側の目地

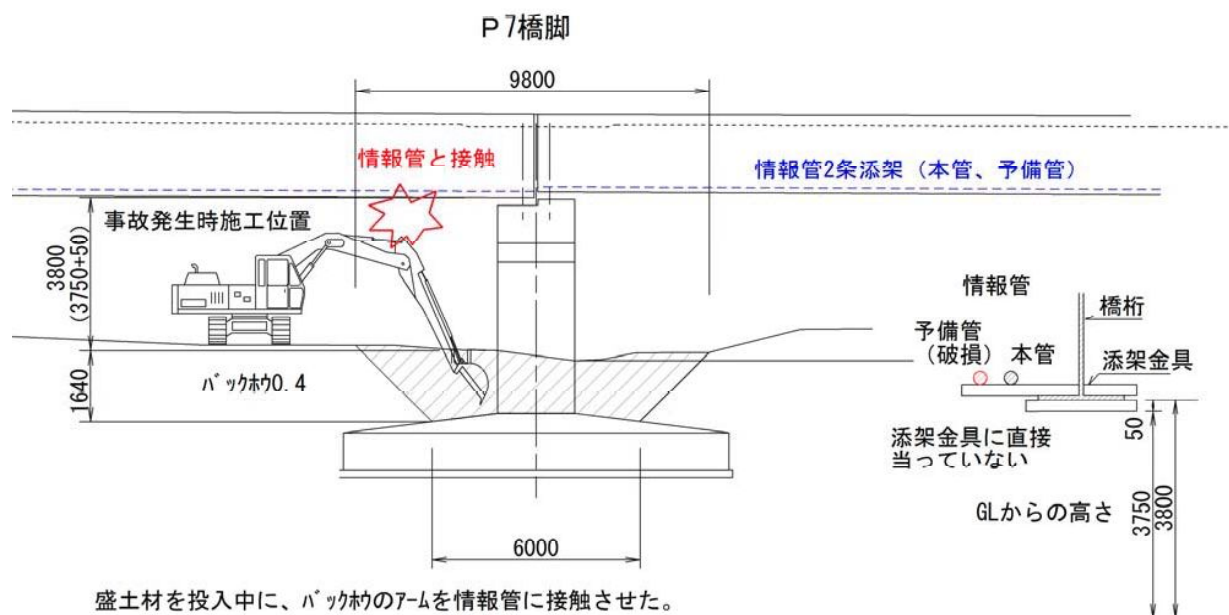
事故発生時 横断面図

盛土材を投入中に、バックホウのアームを情報管に接触させた。

破損箇所：情報管2条のうち予備管に接触し添架用金具も一緒に曲げた（橋桁、添架用金具への接触なし）

- 防止対策：
- ①桁のケーブル下に、旗ロープを張り、重機オペレーターに注意喚起を促す。
 - ②毎朝の朝礼にて特に桁・添架物・橋脚・周囲に注意する。
 - ③見張り人を置き、桁・橋脚に接近した場合、運転者に笛にて合図を送る。
 - ④施工計画書の施工方法を遵守する。(変更施工計画書の提出〔BH変更等〕)
 - ⑤再発防止対策協議会を開催し、安全意識の向上を図る。

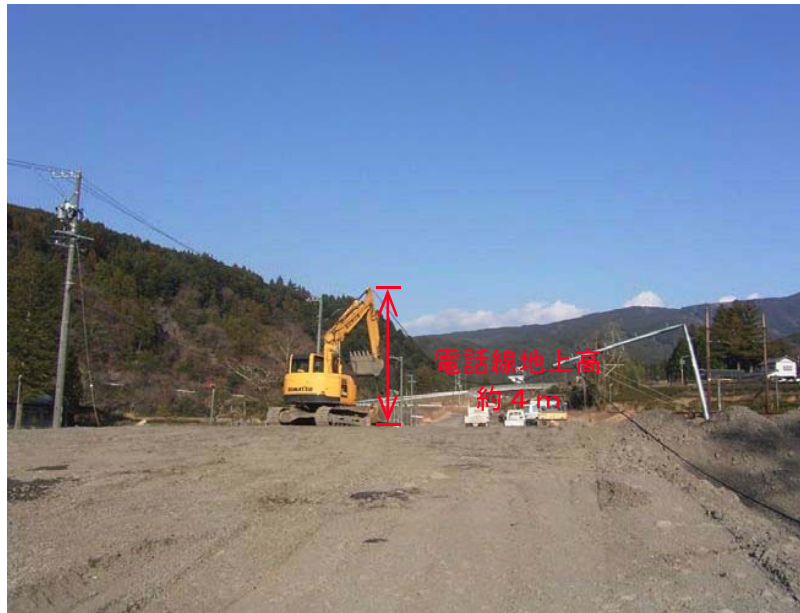
事故状況写真

クレーン仕様バックホウ(0.45m³)で資材を吊り上げ、移動中にバックホウのブーム先端部が上空にあるNTT電話線に接触、オペレーターが気付かずそのまま走行したため、電話線を引張り電柱2本が倒壊した。

- ①防護カバー、注意表示を行い、必要に応じて監視員を配置する。
- ②事前に電話線の移設を行ってもらい、作業時に安全な高さが確保されるようにする。
