事例周知・再発防止〔平成26年度発生事例〕

災害の種類	労働災害：飛来落下	工事区分	水路工事
事故内容	落下した鉄網との接触による負傷	被災者	性別・年齢 男性 42歳
被災状況	左脛腓（けいひ）靭帯損傷 左足関節後果（こうか）骨折 左腓骨（ひこつ）骨折	職業	普通作業員

事故周知・再発防止〔平成 26 年度発生事例〕

災害の種類	労働災害：巻き込まれ・挟まれ	工事区分	橋梁橋台工事
事故内容	仮設橋支持杭の掘削中、掘削機械（スクリーロード）の段取替え作業で、ロッドと振れ止めとの間に指を挟まれた。	被災者	性別・年齢 22才 男 (二次下請 作業員)
被災状況	左示指不全切断 左中指基節骨骨折		職業 杭工 経験年数 2年3ヶ月
〔災害の概要〕			
<p>□現場の状況： 現場は、12月19日(金)より橋梁橋台工のための仮橋の支持杭掘削作業を行っていた。当日は左岸側3本目(全12本)の掘削作業中であり、所定の深度まで掘削するため岩盤掘削用のロッドへ切替え作業を行っていた。</p> <p>□事故の概要：平成27年1月13日(火) 10:30分頃 スクリーロード及びダウンザホールハンマーを岩盤掘削用に切替えるため作業を行った際、スクリーロードが大きく振れたため反射的に止めようと手を出した作業員の指を、降下した振れ止めとスクリーロードの間に挟んだ。</p> <p>□安全対策の有無 有(2名以上で作業を行い、合図の確認・統一作業にて行っていた。)</p>			
〔再発防止策〕			
<p>□問題点：① クレーン作業範囲内に作業員がおり、吊り上げ調整中であつたスクリーロードに作業員が手を出してしまった。 ② 窓枠の斜材及びワイパーモーターが死角となりオペレータから作業員が見えなかった。 ③ 施工計画書の作業手順が明確に記載されておらず、スクリーロード切替作業に関する手順が不明確であつた。</p> <p>□防止対策：① 立入禁止範囲を明示し、クレーン作業中は立入を禁止する。 クレーン作業範囲内でやむを得ず作業を行う場合は、オペレータに合図をしクレーンが止まったことを確認してから作業を行う。 ② クレーンオペに対して合図者を配置する。 ③ 作業手順を明確にした上で再発防止安全検討協議会の実施を行い、切替作業に関する手順事項の教育を行う。</p>			
〔事故の状況が分かる写真または図面〕

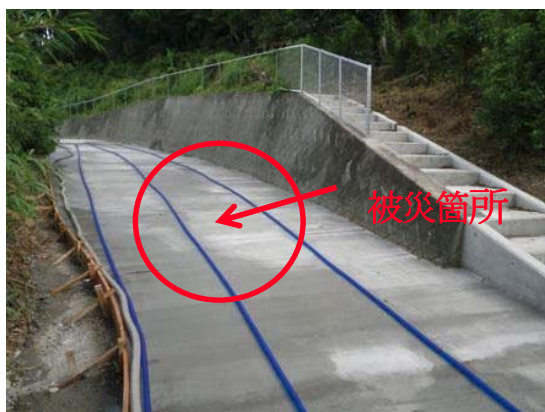
・事故現場写真

- 現場の状況：工事期間 平成26年4月1日～平成26年9月30日
コンクリート舗装工の施工中で、前日までに路盤工が完成、乳剤を散布。
当日、生コン打設予定。
- 事故の概要：平成26年8月5日（火曜日） 8時45分頃発生
ワイヤーメッシュを生コン打設箇所に敷くため、2tダンプトラックに約1mの高さに積み込み、
施工箇所で固定用のロープをほどいた際、少し坂道だったため、荷崩れして
ワイヤーメッシュが数枚まとまって落下し、それが左足にあたって負傷した。
- 安全対策の有無：KYミーティング、安全訓練、緊急点検(7/25)

- 問題点：① ワイヤーメッシュをダンプトラックの荷台へ高く積みすぎた。
② あわてて作業をしてしまった。
③ 傾斜のある場所で、荷台を坂の下方に向けて駐車してしまった。
- 防止対策：① 人力で荷卸しを行う場合は、ワイヤーメッシュ・コンパネ等の滑りやすい物は、
ダンプトラックの荷台より高く積まない。
② 材料の準備は前もって余裕をもって行うこと。
③ ワイヤーメッシュ等滑りやすい物は、1枚ずつ取り降ろす。
④ やむを得ず傾斜のある場所へ駐車する際は、荷台を坂の高方に向けて駐車する。

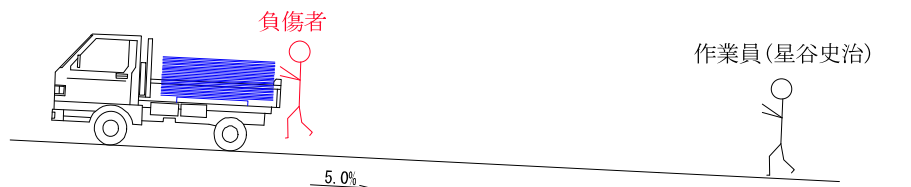
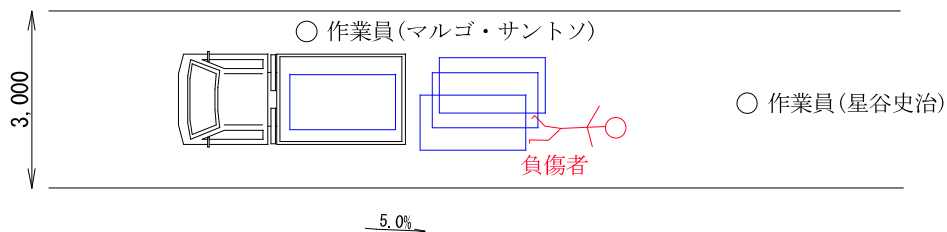
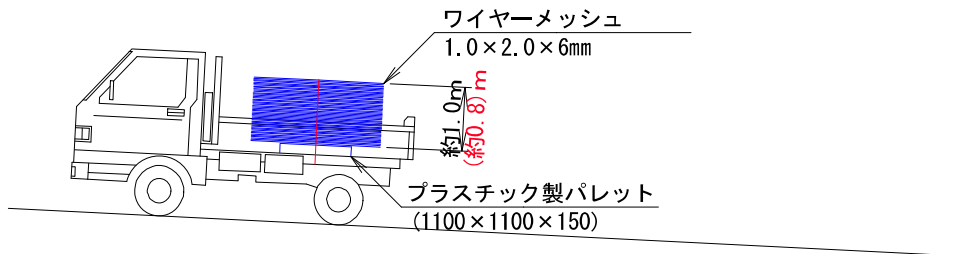
概略図

- * 作業開始時は、約1.0mの高さにワイヤーメッシュ積んでいた。
- * 約20枚おろし、事故直前は約80cmになっていた。

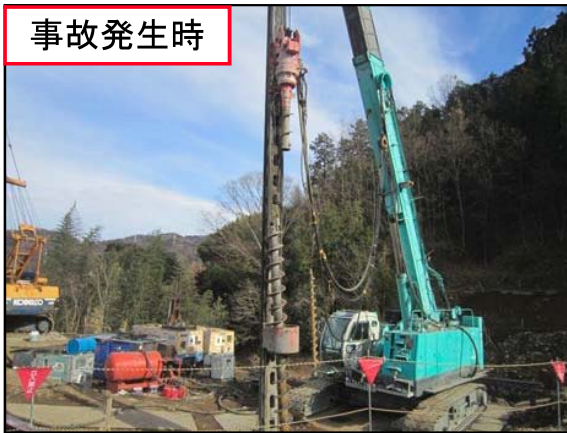
事故発生時

事故当時、2名の作業員で取付作業を行っていたが、スクリーロッドが大きく振れたため、振れ止めとの引っ掛かりを未然に防ごうと、作業員のうち1名がオペレータに合図をせず反射的に手を出してしまった。

クレーン窓枠の斜材及びワイパーモーターによりオペレータから作業員の位置が死角となっていたため、作業員に気付かず振れ止めに降下させスクリーロッドを押さえていた作業員の指を挟んでしまった。
