# 熱海土木 工事事故防止 ニュースレター

消波ブロックを据え付ける際に、隣接するブロックに乗り、合図等を行っていた作業員が転落！

【令和7年6月26日(木)11:20工事事故発生】

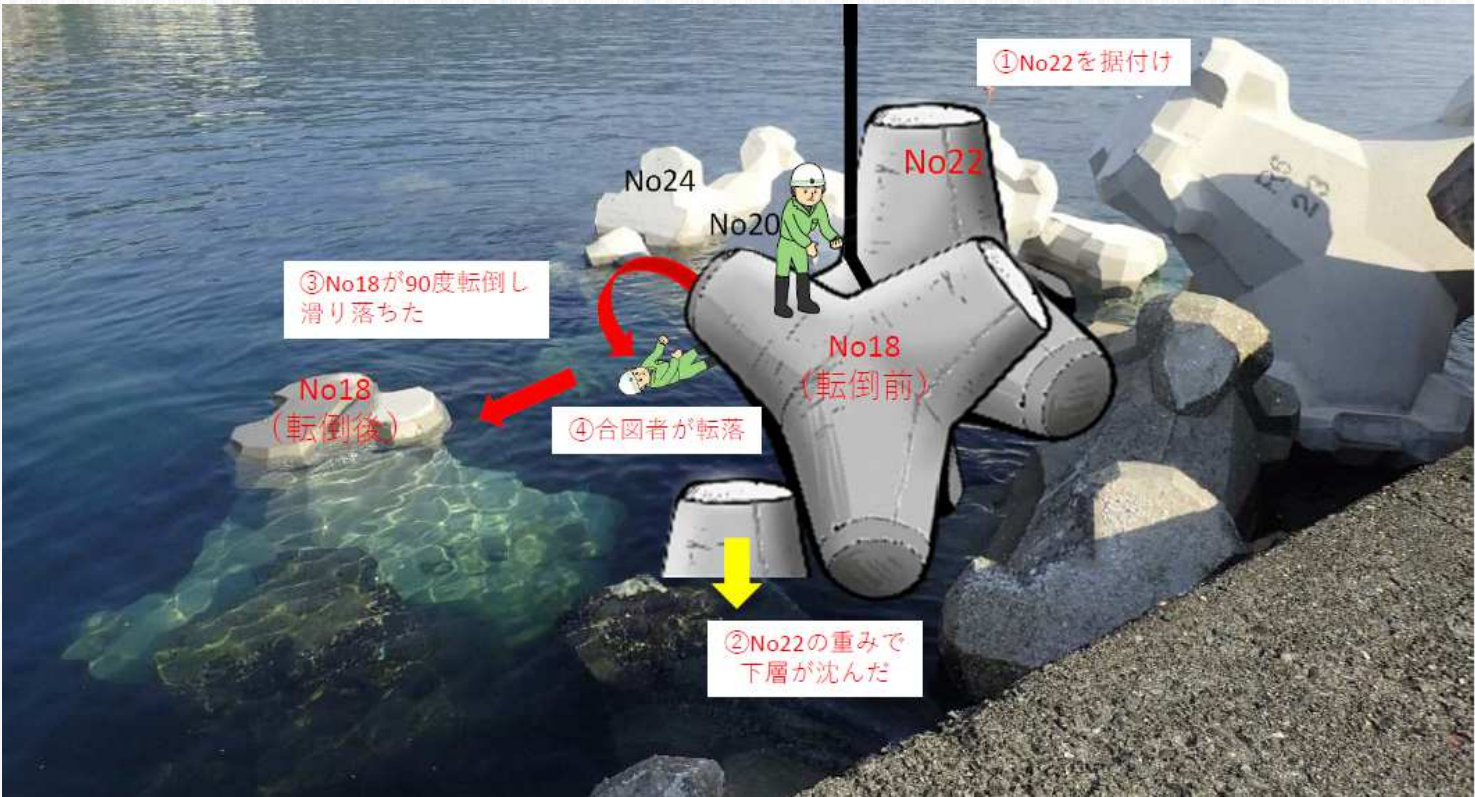
No22のブロックを所定箇所に据付けたところ、据付けたブロックの重みで下層のブロックが沈下した影響により、No.22に隣接するNo.18のブロックが90° 転倒し、転倒したブロックの天端部に乗っていた作業員(据付合図者)が転落した。作業員は転落時に、沖側の既設ブロックに一度衝突し、その後海中に落下し、複数箇所を骨折し、受傷日より約1カ月間の入院加療を要す見込みと診断された。

合図者が乗るブロックについて、**合図者1名**で、かみ合わせ、3点以上支持を確認していた。また、その確認が不十分であり、3点以上支持されていなかった。

合図者は、新たに据え付けるブロックの荷重で動く可能性があるにもかかわらず、据え付けるブロックの**隣接ブロック上で作業**を行っていた。

今回の事例について、**作業手順書**に記載されていなかった。

消波ブロックの据付け時には、**必ず複数名で支持確認する**と共に、作業及び安全確認については、次の①～⑥の手順で繰り返し行うことで、作業の安全性を確保する。

- ① 合図者が乗るブロックを3名以上で3点以上支持を目視確認する。
- ② 合図者は、**足元の安全性に配慮**しながら、ブロックに**慎重**に乗る。
- ③ 合図者は、**クレーンオペレーター等と連携**しながら指示し、ブロックを据付ける。
- ④ 少し時間(10秒程度)をおき、3名以上でブロックが動かないこと(かみ合わせ)を目視確認する。
- ⑤ 玉掛け者は、**周辺のブロックに変動が生じていないか十分に注意**し、玉掛けワイヤーを外す。
- ⑥ 次に合図者が乗るブロックを3名以上で3点以上支持を目視確認する。

### ②【合図者等の作業】

今回の工事事故の原因を踏まえた対策を、**作業手順書に記載**するとともに、**全作業員に周知**し、作業の安全性を確保すること。
