# 熱海土木 工事事故防止 ニュースレター

2号

## 除草作業中に飛び石が縁石に跳ね返って車両のドアに直撃！！

【令和7年7月3日 工事事故発生】

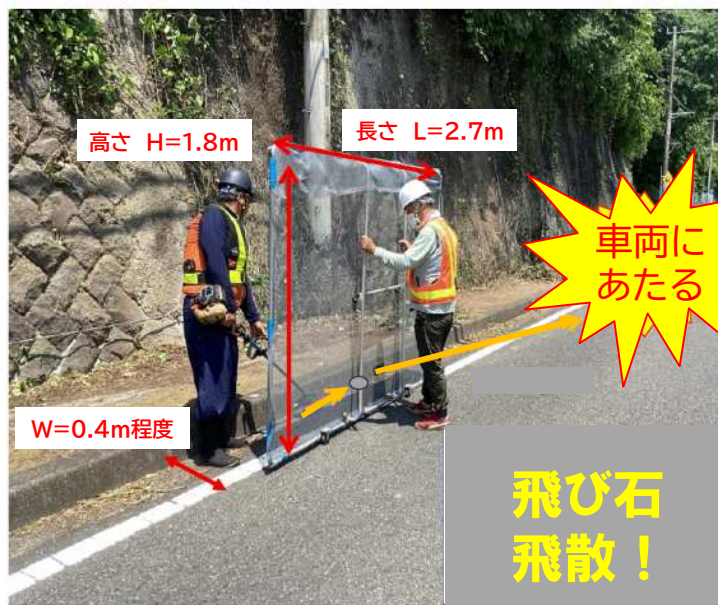
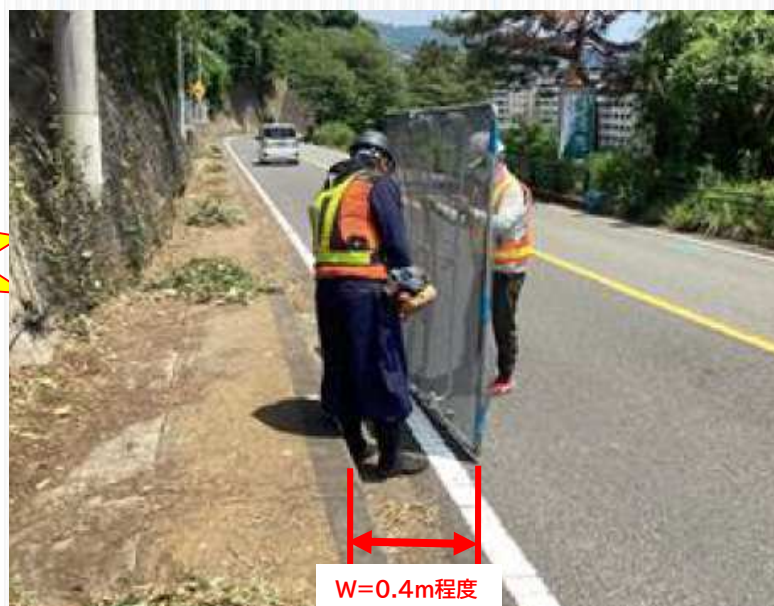
飛散防止用ネットを設置し肩掛け式の草刈り機を使用して除草作業を行っていた。飛散防止ネットの横脇から石が飛散し、通行車両(湯河原方面へ走行)の左側後部ドアが破損(へこみ 3×3mm程度)した。

飛び石は飛散防止用ネットの横からと思われ、正確な位置は特定できないが、**飛散防止用ネットの幅や包囲が足りず**、横や斜めに飛散する石への対応が不十分であった。

除草前に小石等の障害物除去を行っていたが、堆積した草に隠れている部分まで除去ができなかった。

飛散防止用ネットをコの字型の形状にするとともに、下側からの飛散にそなえ、**下側にもネットを設置**し飛散防止を図る。

小石等の障害物の除去が困難な場所は、**飛散しにくいバリカン式草刈り機**を使用する。

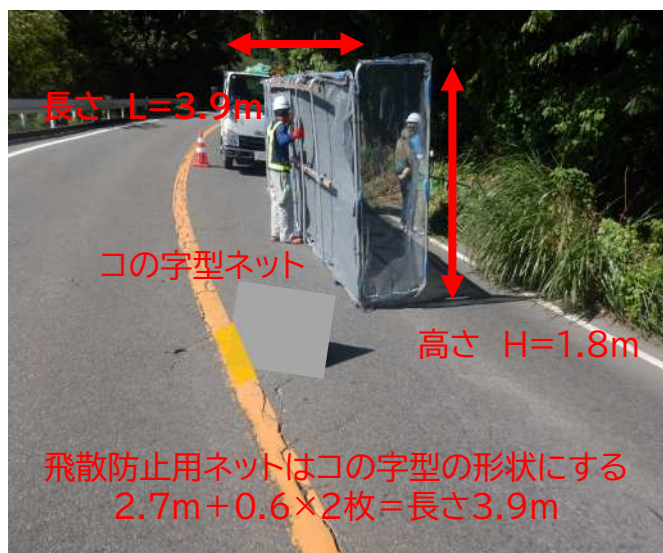
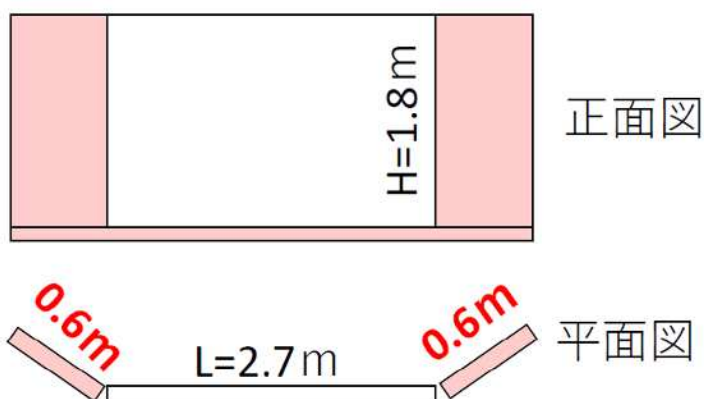
### 再発防止策イメージ（コの字型飛散防止ネット）

コの字型飛散防止ネット(ピンク色部分を追加)

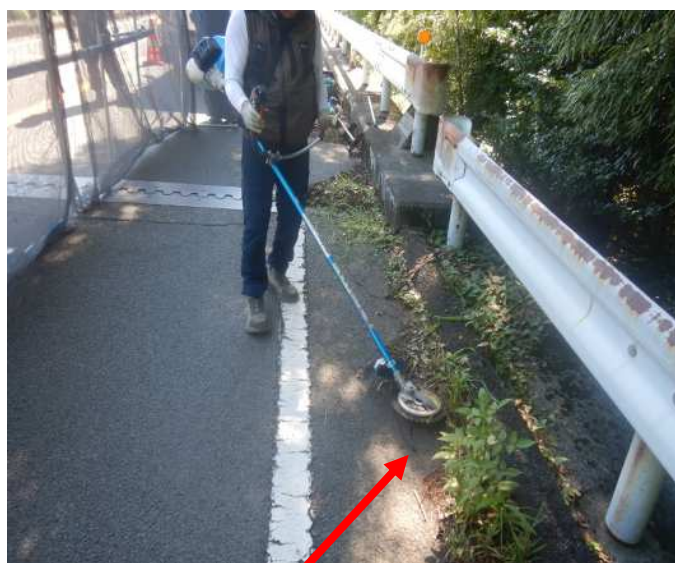
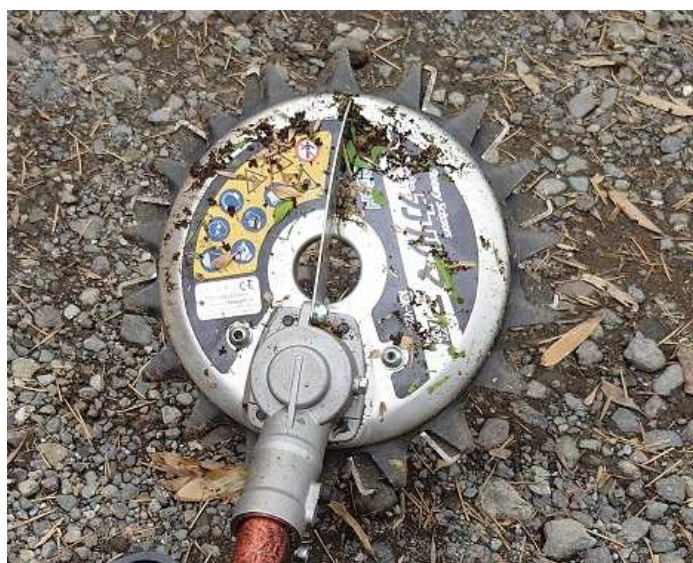
### 再発防止策イメージ（バリカン草刈り機の使用）

回転バリカン式草刈り機使用

上下の刃が逆回転しハサミ構造になるため  
飛散しにくい
