設置後 15 年経過した多様な防腐処理を施したデッキボードの 屋外耐久性及び非破壊強度測定法の評価[†]

渡井純・星川健史・池田潔彦¹⁾

¹⁾農林技術研究所森林・林業研究センター

Evaluation of Durability and Nondestructive Measurement Methods for Deck Boards Treated with Several Wood Preservatives and Exposed to Outdoor Conditions for 15 Years

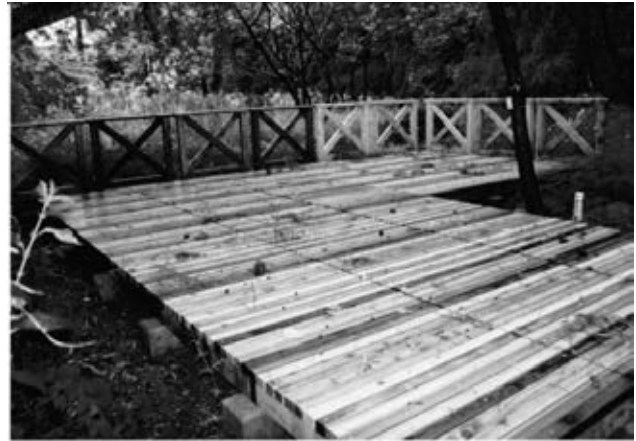
図1 デッキボードの設置状況

1999年3月に上記の各デッキ材を組み合わせで作製したデッキボード¹⁶を静岡県農林技術研究所森林・林業研究センター構内の見本林内に設置した(図1)。設置場所は主にサクラ等の落葉樹が植えられており、春から夏にかけては木漏れ日程度の日照であるが、秋から冬にかけては日照のある環境であった。デッキボードは接地させず、コンクリート製の独立基礎上にデッキボードの土台を設置した。基礎はおよそ100mmの高さであり、土台が100mmの厚さがあるため、デッキ材は地上からおよそ200mmの高さに位置していた。

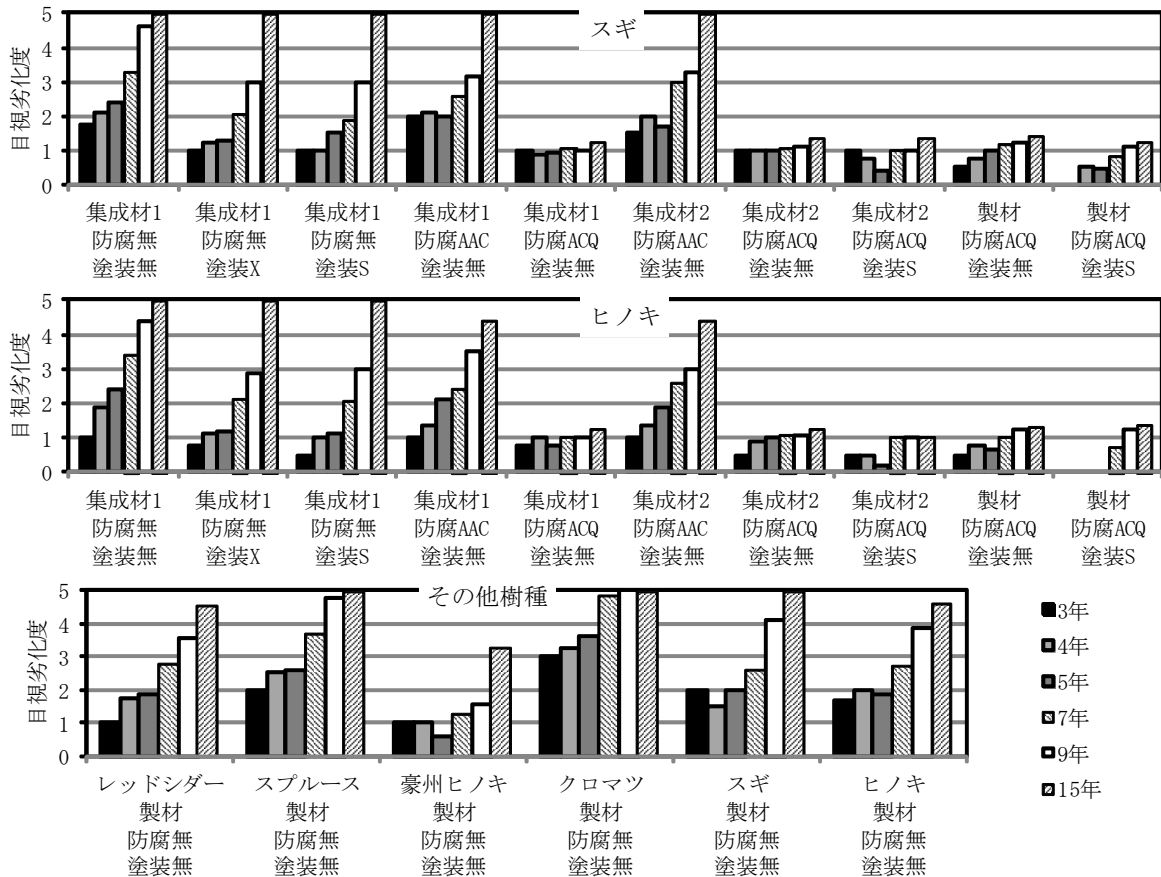
図5 各デッキ材の目視劣化度経年変化

図 5 に各処理におけるデッキ材の目視劣化度の平均値の経年変化を示す。

防腐処理について、スギ・ヒノキとも ACQ 処理をしたものが高い耐久性を示した。これら処理を行ったものは、いずれの処理工程においても、設置後 15 年経過時で劣化度 1 を僅かに上回った程度であった。目視劣化度については、松岡ら⁶ は劣化度 2.5 を耐用年数の目安としており、ACQ 処理材は屋外設置後 15 年経過時においてもまだ健全な状態であると言える。久保ら⁴ の ACQ 処理木杭の野外杭試験の報告によれば、同等の処理を行った杭の 10 年経過時の地際部劣化度は 0.2 程度、15 年経過時では同 0.5 程度で、24 年経過時でも同 1.5 程度であった。桃原ら⁸ の同様の試験でも、設置後 10 年経過時で劣化度は 0.6 であった。当研究で設置したデッキ材はこれらの報告よりも劣化度が高めであったが、20 年程度は使用可能であると推測された。

AAC 処理材は設置後 7 年目で耐用年数の目安である目視劣化度 2.5 を上回った。AAC 処理材の耐用年数につい

ては、酒井ら¹³⁾ の野外杭試験による報告では 6～10 年、栗崎ら⁵⁾ の歩道ガイドロープ支柱の調査では 8 年と報告されている。前述の 2 報告が接地状態であったのに対して、当研究で設置したデッキ材は非接地であったことを考慮すると、多少耐久性が低めであったと考えられる。その要因の一つとしては、設置場所が腐朽菌の活動が活発化する春から夏にかけて日陰になることで、デッキ材が腐朽菌にとって適度な湿潤状態になっていたと思われ、木材にとっては厳しい環境であったのではないかと考え

られる。このような環境下では非接地でも腐朽の進行が速くなると推察される。

塗装については、キシラデコール、ステンブーフとも1回の塗布で無処理に比べ2年程度腐朽を遅らせることができた。設置後4年目くらいから劣化が進行しはじめており、塗装の効果が薄れてきたものと思われる。持続的に耐久性を維持するためには設置後3年を目安に再塗装する必要があると思われる。防腐処理と塗装を合わせて行ったものは、防腐処理のみに比べ5年くらいまでは多少劣化を遅らせる効果が見られるが、それ以降になるとほぼ劣化度に差はなくなった。

集成材1と集成材2の防腐剤ごとの目視劣化度を比較すると、AAC処理では、スギで集成材2が集成材1に比べ5年までの劣化度が多少低かったが、ヒノキでは差は見られなかった。ACQ処理では、スギ、ヒノキとも集成材1と集成材2で差はなく、むしろ製材の劣化度が低くなっていた。今回の試験体の長さは1mと短かったことから、木口面からの含浸が何れの材においても十分行われていたと推察され、ラミナ注入の利点を判別するに至らなかったと思われる。

樹種については、クロマツとスプリースの腐朽が早く、クロマツが設置後3年で、スプリースが同4年で目視劣化度が2.5を超えた。レッドシダーは初期の腐朽度合いが低かったが、4年目以降はスギ、ヒノキと同等の劣化状況で、7年で劣化度が2.5を超えた。豪州ヒノキの耐久性は高く、9年目の劣化度は2以下であった。15年目では劣化度3を超えたが、無処理でも10年程度は強度を保持できるものと思われた。

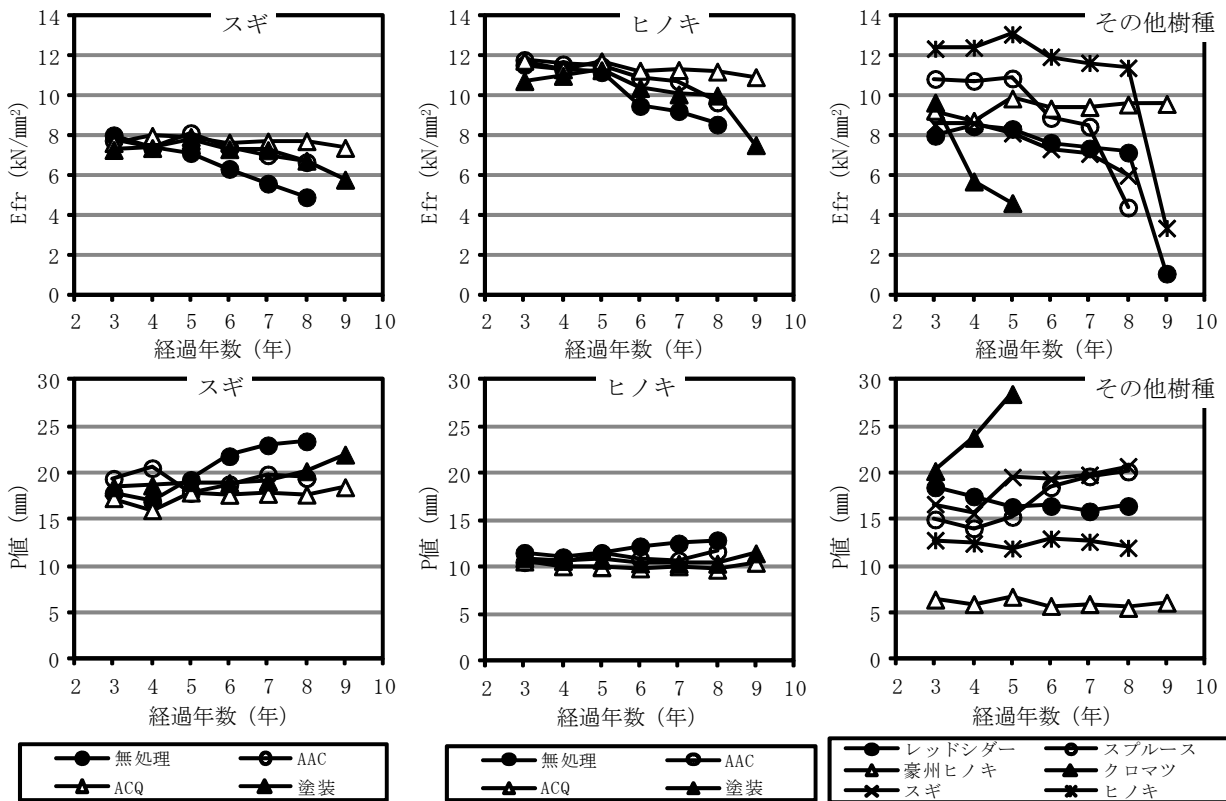
図6 各デッキ材のEfrとP値の経年変化

図6に各処理におけるデッキ材のEfr及びP値の平均値の経年変化を示す。なお、デッキ材の劣化の状況に製造工程及び塗料の種類による違いが少ないことから、そ

スギについて、Efrは、無処理、AAC処理、塗装で経過年数の増加に伴う低下が見られたがACQ処理は8年経過まではほぼ一定であったが9年経過で値の低下が見られた。「日本建築学会木質構造設計基準」¹¹⁾ではスギの基準ヤング率は 7kN/mm^2 であり、無処理では6年、AAC処理と塗装では8年経過時でEfrは基準値以下となり、目視劣化度における耐用年数とほぼ一致した。P値は無処理と塗装では経過年数に伴い値が上昇する傾向が見られた。

AAC処理は8年経過時で目視にて劣化の激しい材が多く見られたが、経過年における値の上下が激しくP値による評価はできなかった。ACQ処理はEfrと同様に、8年経過まではほぼ横ばいで9年経過時に値の上昇が見られた。また、無処理の6年経過時のP値は21.8mm、AAC処理と塗装の8年経過時のP値はそれぞれ18.8mm、17.7mmとばらつきが見られた。

ヒノキについて、Efrはスギと同様の傾向であった。ヒノキの「日本建築学会木質構造設計基準」¹¹⁾における基準ヤング率は 9kN/mm^2 であり、無処理では8年経過時で、塗装では9年経過時で、Efrは基準値を下回った。AAC処理のEfrは、8年経過時には基準値を上回っていたが9年経過時にはすべての材で劣化が激しく測定不能であったため、9年経過時に 9kN/mm^2 を下回ったと言え、Efrが基準値を下回った時期は、目視劣化度による耐用年数とほぼ一致した。P値では無処理とAAC処理ではスギと同様に経過年数に伴う値の上昇が見られたが、塗装はACQ処理と同様に8年経過までは横ばいで9年経過時に値の上昇が見られた。

今回対象に取り上げた樹種の中ではクロマツが最も劣化速度が速い結果となった。クロマツはEfr、P値とも4年経過時から急激に劣化が進み、その時点でスギのEfrを下回り、6年経過時に測定不能となった。次に劣化速度

が速かったのはスプルースで、Efrは5年経過まではほぼ一定であったが6年経過時から急激に下がり、8年経過時でスギを下回った。レッドシダーは、8年経過まではEfrは緩やかに減少していたが、9年経過時にはほとんどの材が測定不能となった。P値も8年経過まではそれほど大きな変化はなく、9年目で急激に劣化が進行したと思われる。レッドシダーは一般住宅等の外構材として良く使用されている³⁾木材であるが、今回の試験では、スギやヒノキに比べ高耐久材とは言えない結果であった。豪州ヒノキは、Efr、P値とも9年経過時までほぼ一定であり、屋外設置による各数値の低下が見られなかった。15年経過時には目視による劣化が見られたが、Efrが 8.49kN/mm^2 、P値が9.8mmであり、初期値(表3)からの低下は小さかった。

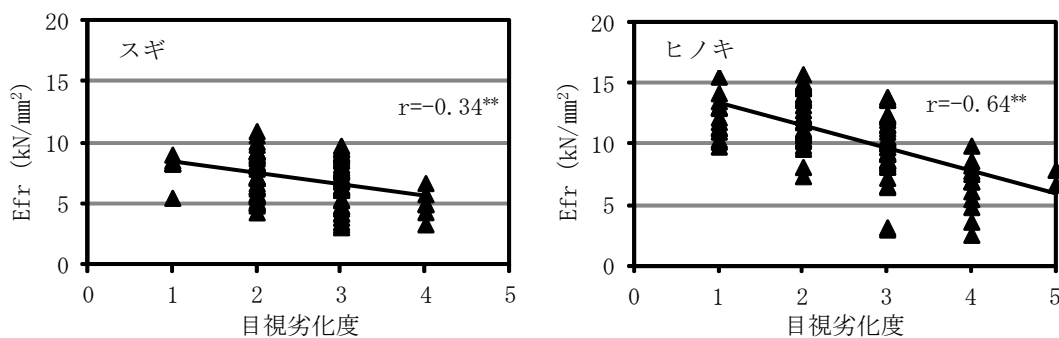
図7 無処理材の目視劣化度とEfrの関係

図7から、スギ、ヒノキとも目視劣化度とEfrの間に負の相関が見て取れる(スギ： $r=-0.34$ 、ヒノキ： $r=-0.64$ 、スピアマンの順位相関係数、いずれも1%水準で有意差有り)。いずれの劣化度においても、ヒノキがスギよりもEfrが高かったが、低下の割合はスギの方が緩やかであった。

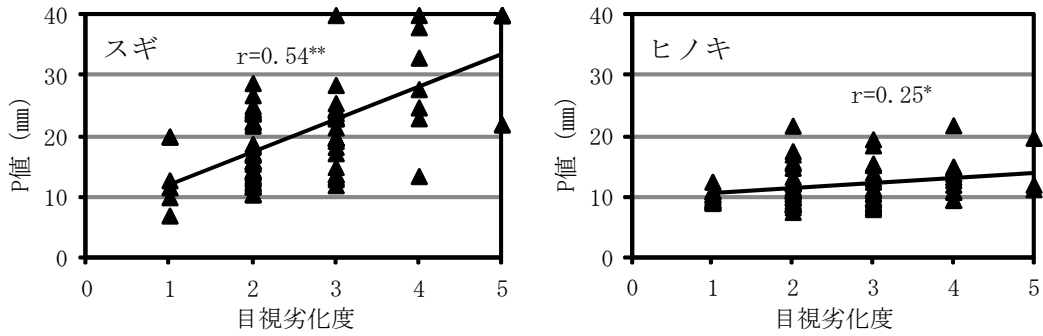
図8 無処理材の目視劣化度とP値の関係

図8から、目視劣化度とP値の間では、スギ、ヒノキとも正の相関が見られた(スギ： $r=0.54$ 、ヒノキ： $r=0.25$ 、スピアマンの順位相関係数、スギは1%水準で有意差有り、ヒノキは5%水準で有意差有り)が、ヒノキはスギに比べ低かった。ヒノキは劣化度2以上では、P値の最大値が20前後と変わらず、P値だけでは劣化が進んでいると判断しづらい状態であった。

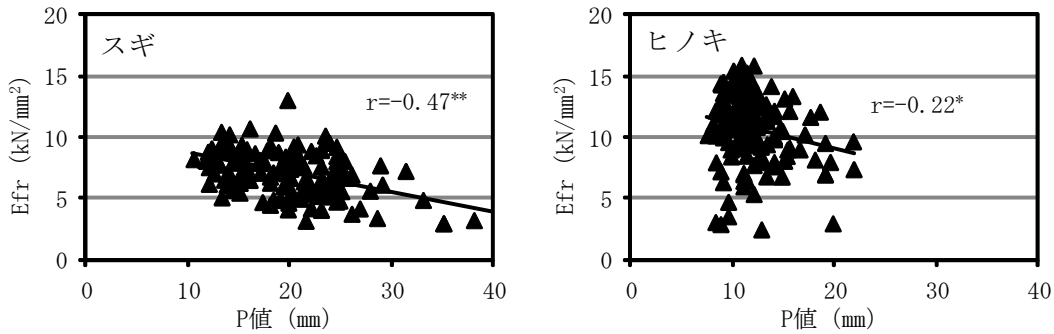
図9 無処理材のP値とEfrの関係

図9から、P値とEfrの間では、スギ、ヒノキとも負の相関が見られた(スギ： $r=-0.47$ 、ヒノキ： $r=-0.22$ 、ピアソ

ンの相関係数, スギは1%水準で有意差有り, ヒノキは5%水準で有意差有り)が, ヒノキはスギに比べ低かった。

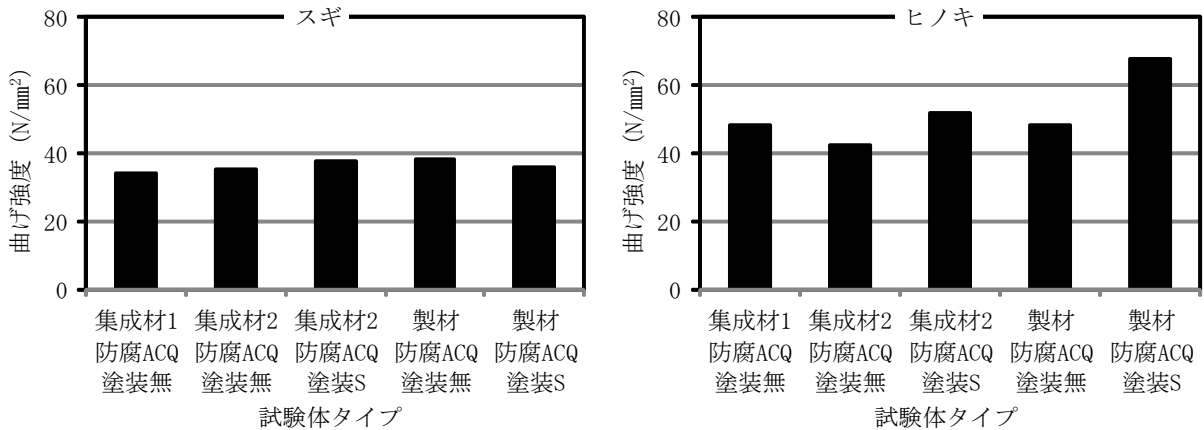
図10 設置後15年経過時における各試験体タイプの曲げ強度

図 10 に各試験体タイプの設置後 15 年経過時における曲げ強さの平均値を示す。スギはタイプ毎の曲げ強度に有意な差は見られなかった。ヒノキについても製材の防腐 ACQ+塗装 S で平均値が高かったが, タイプ間での有意差は見られなかった。各試験体全体の平均値はスギで 36.1N/mm^2 , ヒノキで 49.5N/mm^2 となり, 設置後 0.5 年及び 1 年経過した時点で取り外し曲げ試験を行ったデッキ材の曲げ強度¹⁶⁾ に比べ, スギが 30% の低下, ヒノキが 24% 低下してはいるが, 双方とも依然十分な強度を有していた。

製造工程の違いについて, 集材材 1 及び 2 の曲げ強度の平均値には差が出なかったが, 破壊形態には差が見られた。集材材 1 については接着層でのせん断破壊が 16 体

中0体であったが、集成材2では28体中3体見られた。ヒノキについては、集成材1では16体中1体、集成材2では28体中10体見られた。集成材2は防腐剤を注入したラミナを積層接着した集成材であり、前述のように注入性の向上といった利点がある一方で、接着強度の低下が指摘されている⁷⁾。今回最も接着層のせん断破壊による割合が高かった「集成材2・防腐ACQ・塗装無」のせん断破壊の有無の違いによる曲げ強度の平均値を比較すると、せん断無しでは50.0N/mm²、有りでは34.0N/mm²とせん断有りが32%低い値となった。今回の試験では、製造工程による劣化状況に差はなく、残存強度にも差は認められなかったことから、今回のような短尺で小断面な部材の使用に関しては、接着層のはく離のリスクやコスト面等を考慮すれば、無垢製材が好ましいと考えられた。

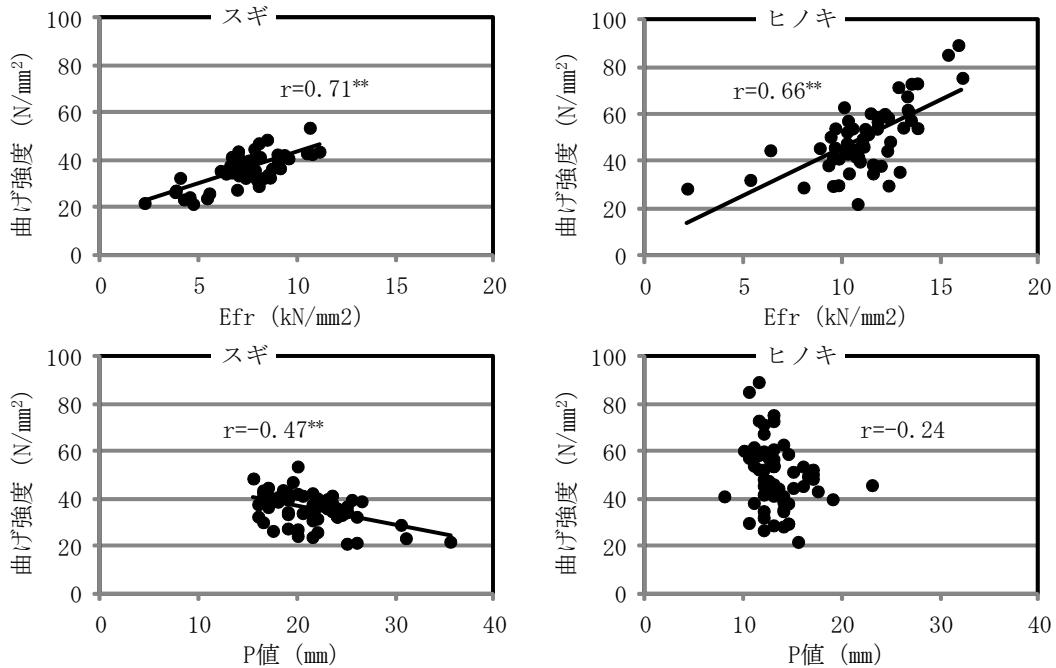
図11 スギ、ヒノキACQ処理材のE_{fr}及びP値と曲げ強度の関係

E_{fr}及びP値と曲げ強度の関係を図11示す。E_{fr}と曲げ強度との間にはスギ・ヒノキとも正の相関が認められた(スギ:r=0.71, ヒノキ:r=0.66, ピアソンの相関係数, スギ, ヒノキとも1%水準で有意差有り)。健全材ではE_{fr}と曲げ強度との間に相関があることが一般的に知られているが、屋外に15年設置し、多少劣化が見られる材においても同様の傾向が示され、残存強度の評価に適していると考えられた。

P値と曲げ強度に関しては、スギでは負の相関が認められたが、ヒノキでは認められなかった(スギ:r=-0.47, ヒノキ:r=-0.24, ピアソンの相関係数, スギは1%水準で有意差有り, ヒノキは有意相関無し)。目視劣化度及

び E_{fr} と P 値の関係と同様に、 P 値が局所的な値であることが曲げ強度との関係にも影響したものと思われた。一方で、曲げ強度は著しい欠点により低い値になることがあるため、腐朽による曲げ強度の低下を発生させるような欠点をピロディンで評価できれば、曲げ強度を推定する上で有効な手法となり得る。前述のとおりピロディンの利用には利点も多いことから、ピロディンによる曲げ強度の推定が行える調査手法についての検討が今後必要である。
