工事事務防止行動計画 ニュースレター

【令和元年8月23日事故発生】

除草作業中、飛石により
観光バスの窓を破損

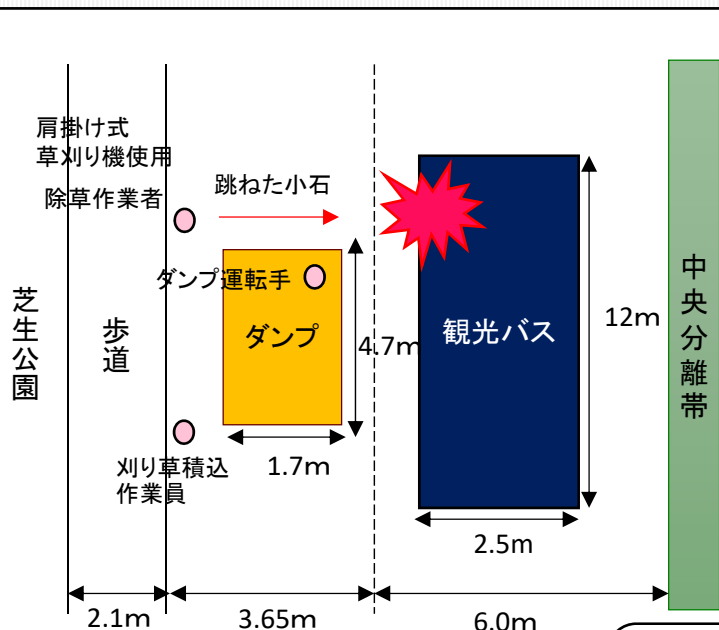
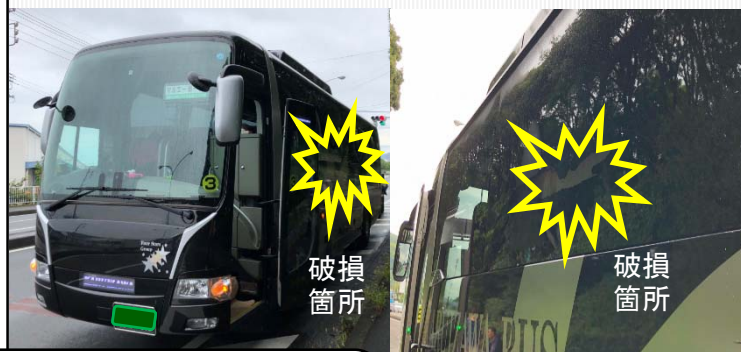
被害

- ・観光バス側面の窓ガラス破損
- ・バス乗客(36名)が代替車が来るまで1時間15分の間、被災現場で足止め

- ・道路清掃工事における道路路肩部雑草の肩掛け式草刈り機による除草作業現場
- ・除草作業中の飛石対策として作業車両を除草作業現場横に止め、防護板代わりにしていた。
- ・朝礼時、「作業車両を除草業者横に停めて、除草作業を行う」との安全指示事項が作業員に周知されておらず、除草作業を車両横からずれた状態で行ってしまった。
- ・小石が跳ねたが防ぐものが無かったため、走行中の観光バスに当たり、バス側面の窓ガラスが破損した。

- ・肩掛け式草刈り機使用時は、防護板もしくはネット等で道路への飛散を防止する作業員を配置する。
