## 監視指導状況報告書

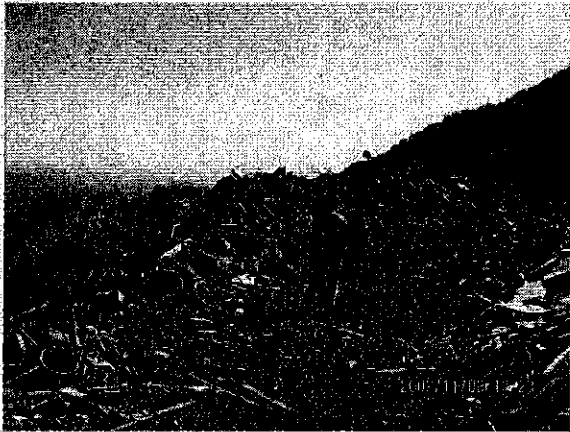
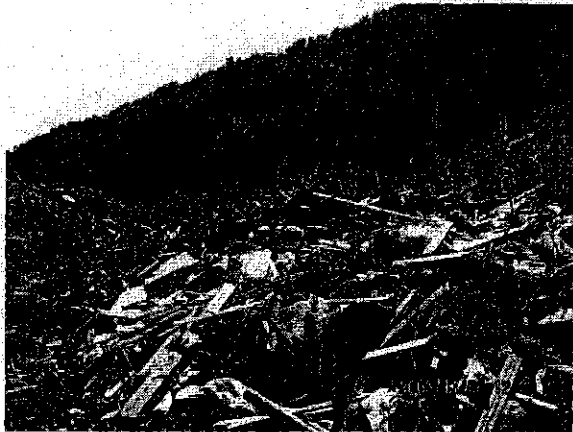
1 監視指導年月日	平成21年11月6日 11:30～
2 監視員	[REDACTED]
3 業者氏名	[REDACTED] 伊豆山現場
4 業者住所	[REDACTED]
5 立会者	なし (残土処分場については [REDACTED])
6 現地の状況	<p>* [REDACTED] 伊豆山のがれき置場、残土処分場について、現地を確認した。 熱海市まちづくり課 [REDACTED] にも同行していただいた。</p> <p>1 がれき置場</p> <ul style="list-style-type: none"> <li>大きな変化はない。ただし、以前あった布団などは撤去されており、重機により奥の部分まで進入した形跡があった。</li> </ul> <div style="display: flex; justify-content: space-around;">

7 指導事項
・ 廃棄物の混入がないよう十分に管理し、搬入元・搬入量等の記録を何時でも提示できるよう整備すること。
8 今後の対応
さしあたり、熱海市による指導状況を見守るとともに、月1回程度の現場調査を実施する。
