## 監視指導状況報告書

1 監視指導年月日	平成22年10月12日 10:30~
2 監視員	[REDACTED]
3 業者氏名	[REDACTED]
4 業者住所	熱海市伊豆山 赤井谷残土処分地
5 立会者	なし

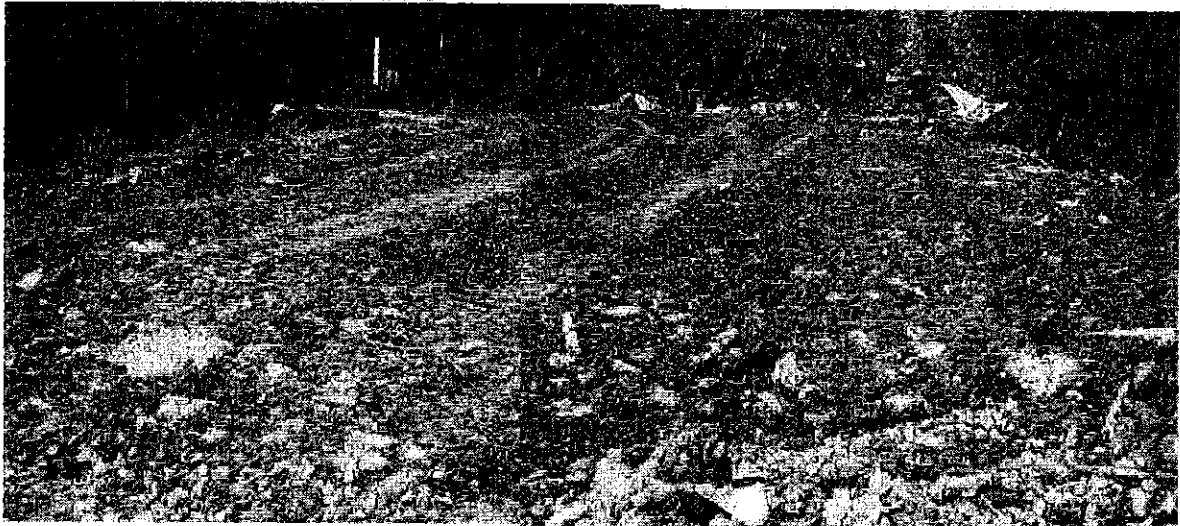
- ・作業は行われていなかった。
- ・瓦くず等の敷きこまれた上に薄く土砂が被せられていた。ただし、覆土が薄く、外観上容易に瓦等の存在が確認できるような状況（完全に覆いつくされていない）のため、瓦くず等の存在を隠す意図は希薄と思われる。

- ・廃棄物リサイクル課、熱海市に情報提供する。
- ・現地調査を継続実施する。

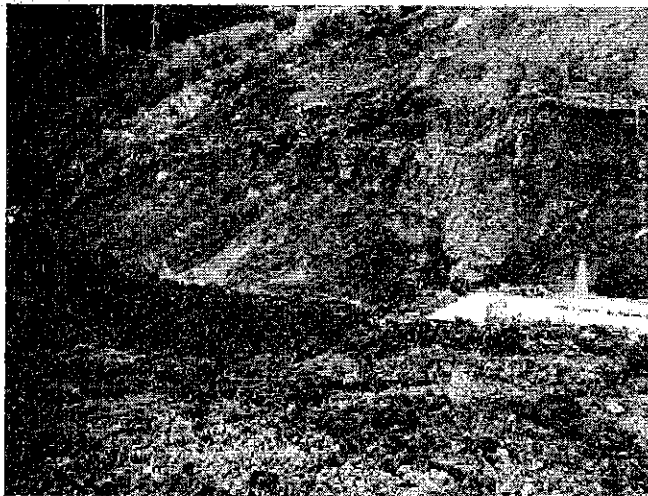
- ・ダンプ搬入路鉄板の端の穴は土砂でふさがっていた。連休中に土砂搬入（被せた土砂も含め）があったものと思われる。
