監視指導状況報告書

1 監視指導年月日	平成22年10月15日 11:00~12:20
2 監視員	[REDACTED]
3 業者氏名	[REDACTED]
4 業者住所	熱海市伊豆山 赤井谷残土処分地
5 立会者	なし

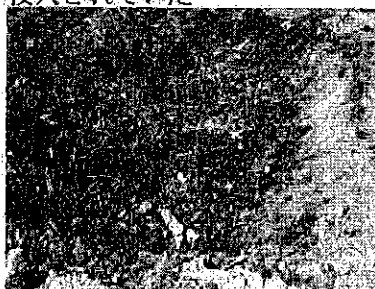
投入穴には下ゴミが投入されていた

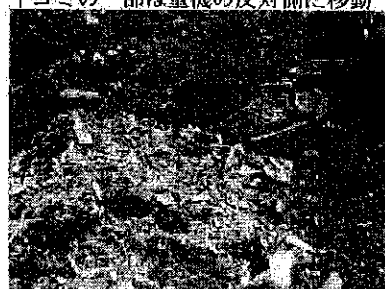
下ゴミの一部は重機の反対側に移動

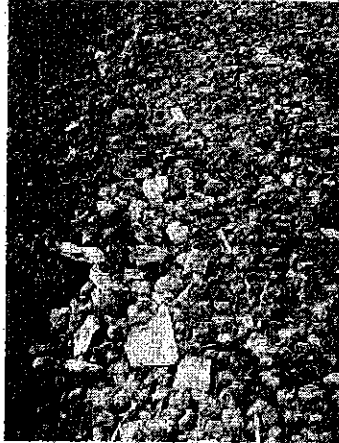
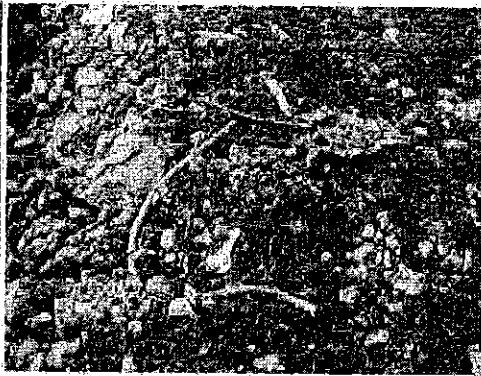
進入路は廃プラ等が混ざったがれきが敷かれており、その中にスーパーマーケットの会員券を発見した。(除去済み)

・会員券が見つかったスーパーマーケットについて、所在地である神奈川県と連携し、XXXXXXXXXX XXXXXXXXXXする。

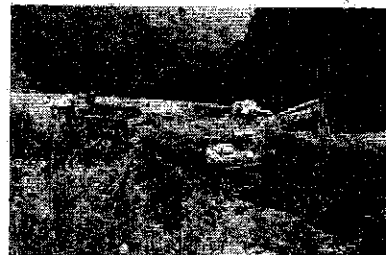
挙動不審の大型ダンプ

(左)投入穴の手前で停止
(右)運転手が周囲を見る
