監視指導状況報告書

残土処分場全景

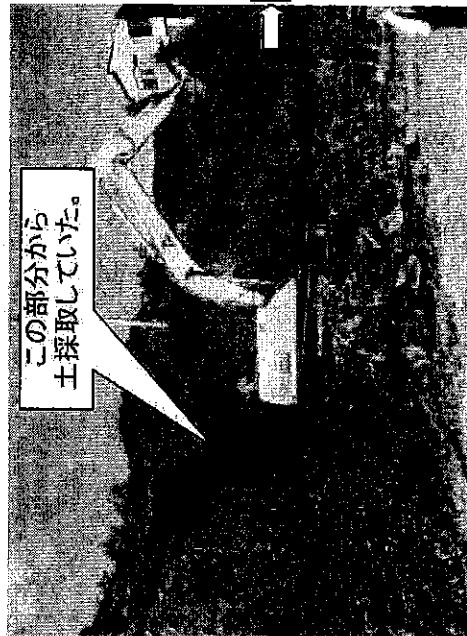
この部分から
土採取していた。
