監視指導状況報告書

1 監視指導年月日	平成22年12月10日
2 監視員	██████████
3 業者氏名	日金町解体現場、赤井谷残土処分場、伊豆山がれき置場
4 所在地	熱海市日金町、伊豆山
5 立会者	なし

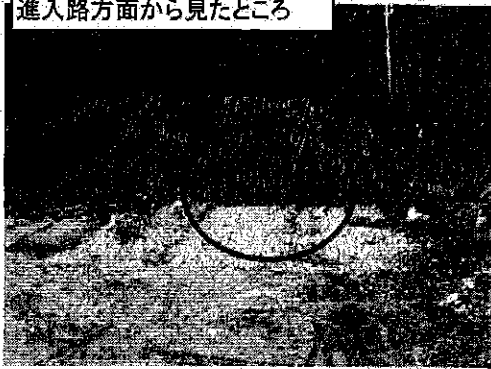
進入路方面から見たところ

前回(11月30日)と比較して、以前鉄板が敷かれていた先のあたりに4トントラック一台分ぐらいの残土が捨てられていた。土が湿っていたので、それほど時間はたっていないものと思われる。残土の中に青いビニルシートが混ざっていた。

██████████に撤去の改善勧告等を検討する。
