監視指導状況報告書

1 監視指導年月日	平成23年3月2日
2 監視員	■■■■■
3 業者氏名	■■■■■
4 所在地	熱海市赤井谷他(残土置場、瓦礫置場、造成D工区、■■■■■解体現場、日金)
5 立会者	熱海市職員(収去のみ)
6 現地の状況

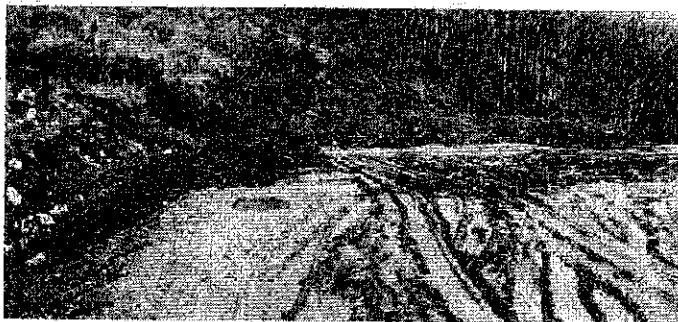
<伊豆山造成D工区>
奥側の山
(廃棄物混ざりの残土)
