監視指導状況報告書

1 監視指導年月日	平成 27 年 7 月 14 日 (火)
2 監視員	[REDACTED]
3 業者氏名	[REDACTED]
4 業者住所	熱海市伊豆山C工区
5 立会者	なし

[REDACTED] から 7 月 5 日分の休日等産業廃棄物不適正処理防止パトロール報告書が提出された。その中で“現場より 40m 下った所で、斜面の崩れあり”という記載があったため、現場確認を行った。なお、事前に熱海市まちづくり課 [REDACTED] へ本件について情報提供を行った。

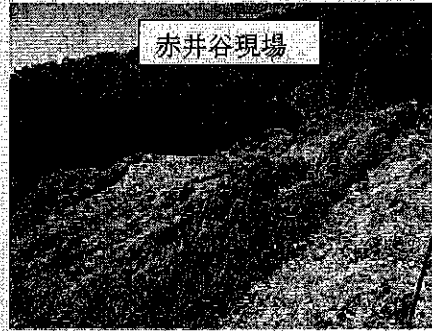
赤井谷現場

- ・ 廃棄物の状況に変化は認められなかった。
- ・ 現場内には、斜面が崩壊したような形跡は認められなかった。
- ・ 現場にはヤンマー製のユンボがあった。
- ・ 現場にて、草刈り作業中の作業員がいたので話を聞いた。

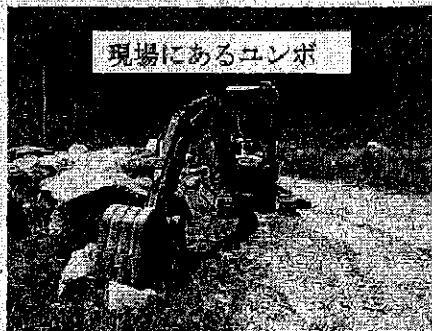
現場にあるユンボ
