監視指導状況報告書

| 4 業者住所 | 熱海市伊豆山C工区 |

現場の土砂崩れ等の確認を行うため、現場を訪れた。

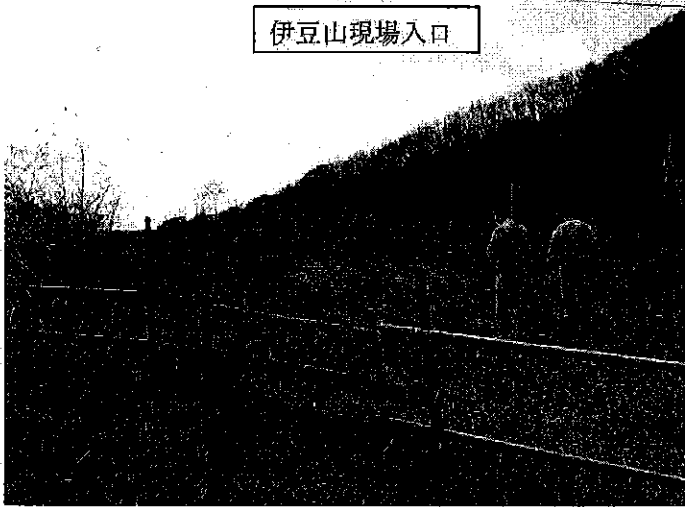
伊豆山現場入口

- ・ 廃棄物の状況に変化は認められなかった。
- ・ 現場内には、斜面が崩壊したような形跡は認められなかった。
- ・ 現場は無人の状態であった。
- ・ 赤井谷には植林した樹木が順調に育っている様子であった。

- ・ [REDACTED] と面会し、撤去計画書の提出を行うよう指導する。
- ・ 定期的に現場を確認する。
