# 監視指導状況報告書

1 監視指導年月日	平成 29 年 1 月 12 日 (木)
2 監視員	[REDACTED]
3 業者氏名	[REDACTED]
4 業者住所	熱海市伊豆山 C 工区
5 立会者	なし

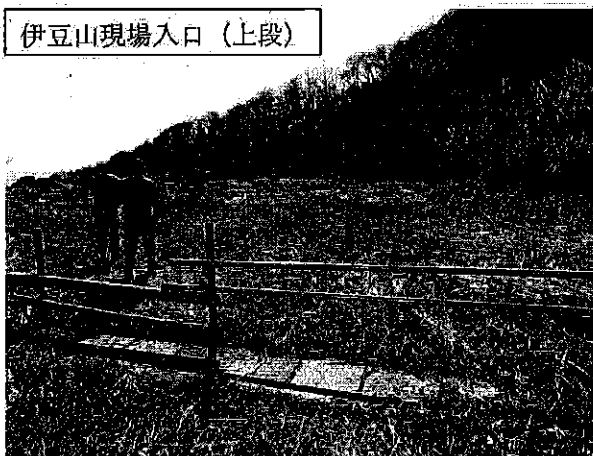
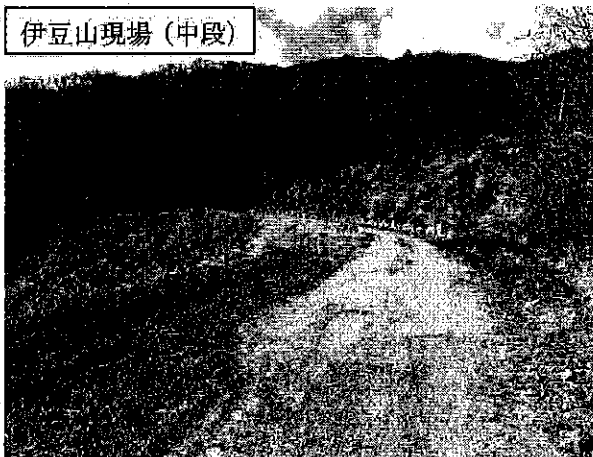
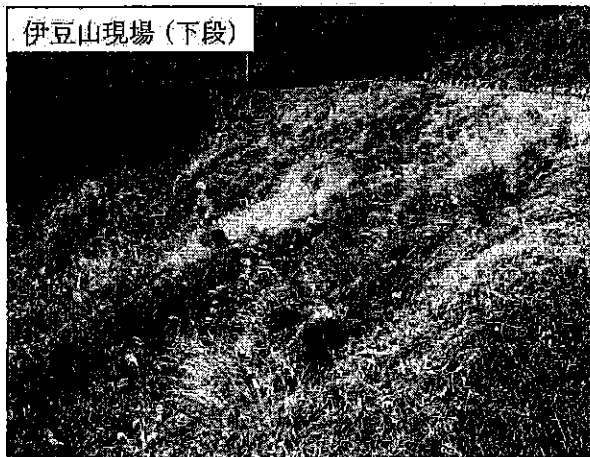
### <現場状況>

- ・ 廃棄物の状況に変化は認められなかった（土に埋まっているため、廃棄物の様子は確認できなかった）。
- ・ 現場内において、斜面が崩壊したような形跡は認められなかった。
- ・ 現場は無人であったが、赤井谷現場の門は開いていた。

- [ ] と面会し、廃棄物の撤去を指導する。
- 定期的に現場を確認する。
