監視指導状況報告書

1 監視指導年月日	令和元年 12 月 20 日 (金)
2 監視員	[REDACTED]
3 業者氏名	[REDACTED]
4 業者住所	①熱海市日金町 [REDACTED] 他 ②熱海市伊豆山 C 工区
5 立会者	[REDACTED]

<概要>
現場（日金町・伊豆山）の状況を確認するため、定期的な立入検査を行った。

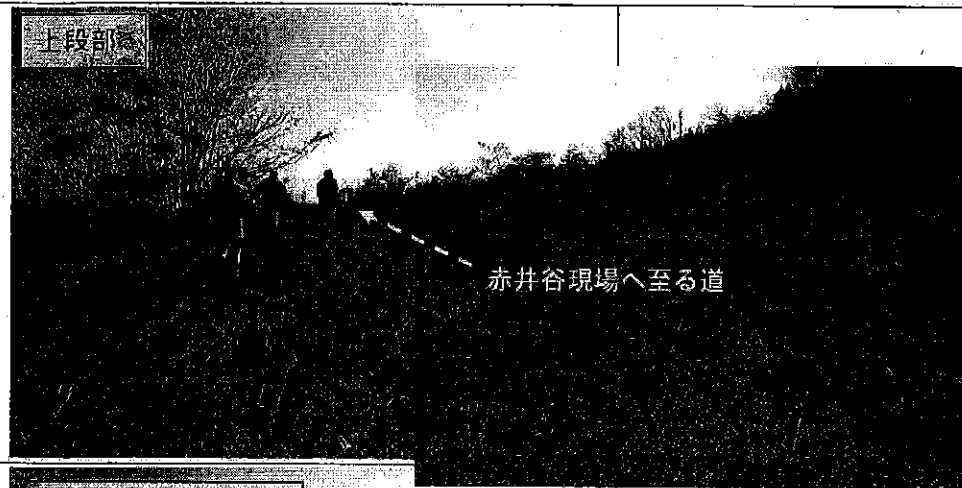
赤井谷現場へ至る道

- ・碎石敷きの道路が整備され、奥まで広大な土地が広がっていた。
- ・敷地中央部の山側にソーラーパネルが設置されていたが、確認した範囲では、ソーラーパネル以外に構造物のようなものは見当たらなかった。
- ・場内の造成現場に産業廃棄物とみられるものは確認できなかった。
